## **“PAVILHÃO MULTIUSOS DO PORTO SANTO – REPARAÇÃO DA COBERTURA”**

### **MEMÓRIA DESCRITIVA E JUSTIFICATIVA**

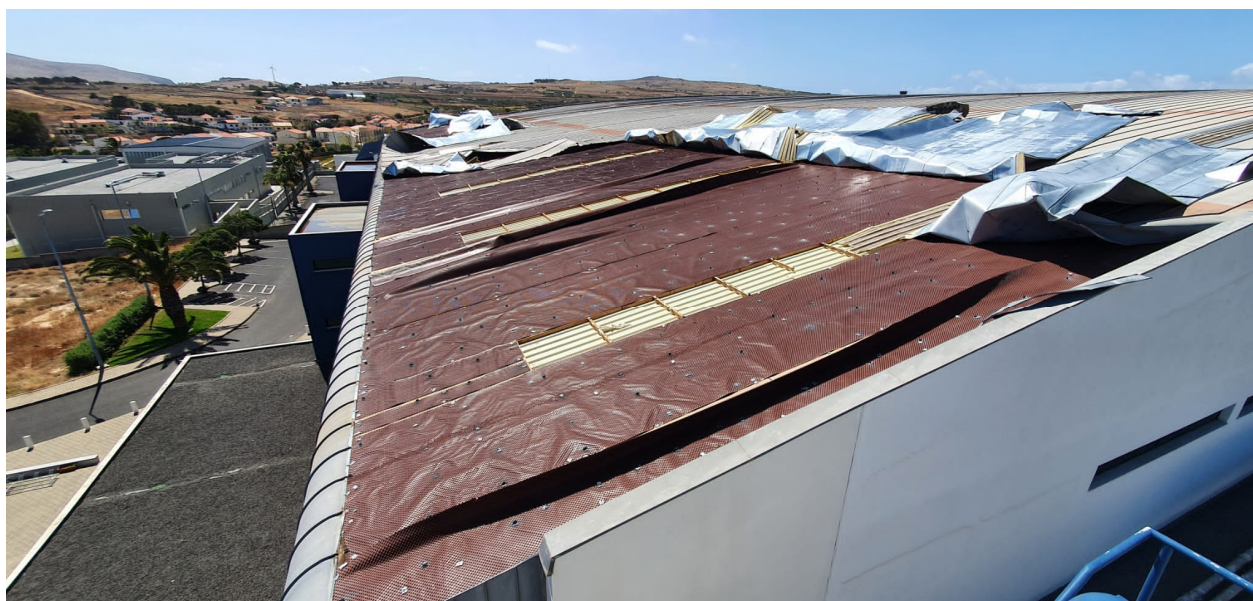
FOTO 1: COBERTURA ARRANCADA

Propõe-se a aplicação da solução de impermeabilização da cobertura do Pavilhão do Porto Santo, instalando um sistema constituído por painéis de poliestireno para preenchimento dos perfis, demais acessórios e remate com lâmina sintética de PVC, resistente aos UV, é a solução que contempla os trabalhos estritamente necessários à resolução da situação;

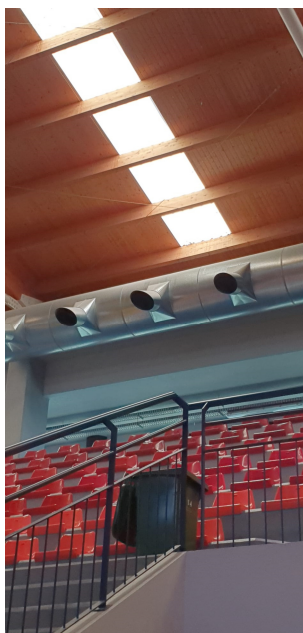
FOTO 2: COBERTURA INCOLOR COM PINGOS SOBRE AS BANCADAS

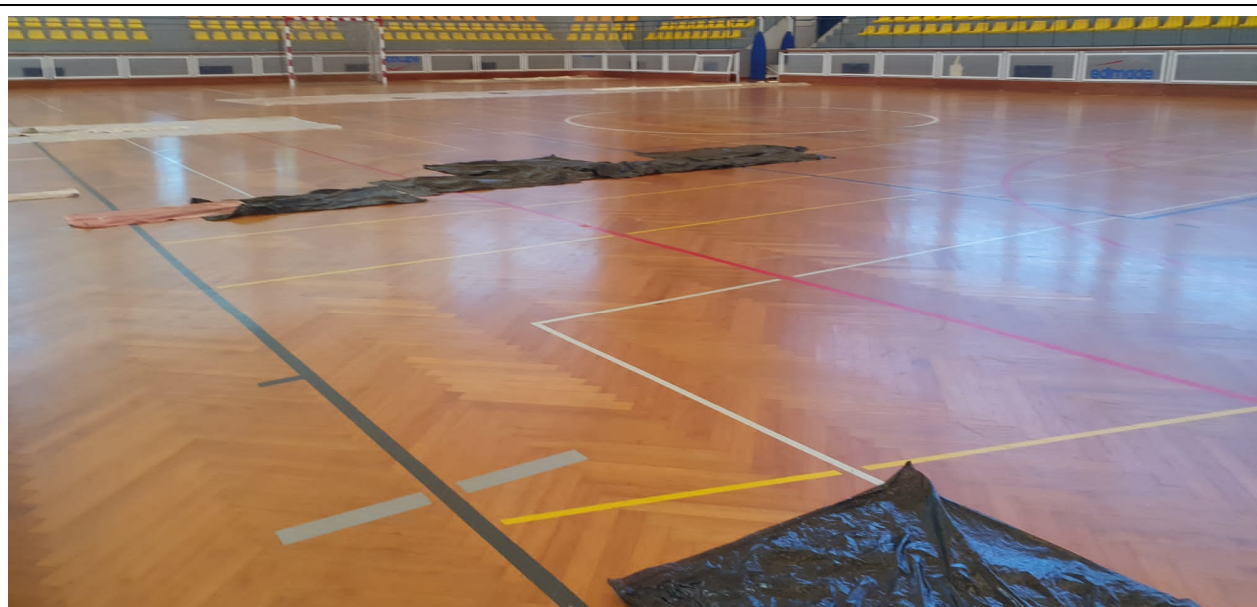
FOTO 3: INFILTRAÇÕES SOBRE O PAVIMENTO DESPORTIVO 1

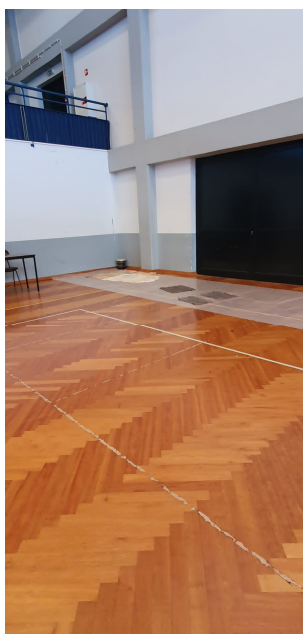
FOTO 4: INFILTRAÇÕES SOBRE O PAVIMENTO DESPORTIVO 2
