**ESTUDO GEOLÓGICO E GEOTÉCNICO**  
**PARA A NOVA UNIDADE DE SAÚDE DE**  
**SÃO ROQUE E LIVRAMENTO**

**RELATÓRIO 88/2023**

Trabalho realizado para  
Direção Regional das Obras Públicas  
Ponta Delgada, setembro de 2023

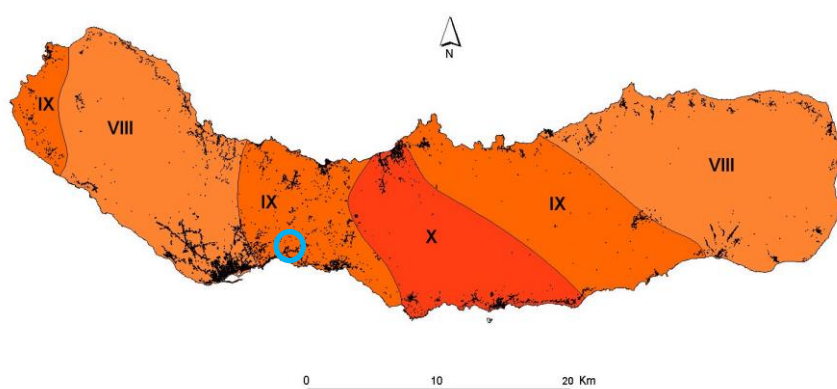
**Figura 2** – Carta de intensidades máximas históricas para a ilha de S. Miguel (Silveira, 2002). Zona em estudo assinalada a azul.

De acordo com Silveira (2002), que elaborou uma carta de intensidades máximas com base no estudo sísmico documental e instrumental para ilha de São Miguel, a área em questão apresenta uma intensidade máxima histórica de grau IX (Fig. 2).

De acordo com o Eurocódigo 8 (NP EN 1998-1), a área em análise localiza-se na zona sísmica 2.1 que adota para o valor de referência da aceleração máxima à superfície de um terreno do tipo A,  $a_{gR}$ , 2,5 m/s<sup>2</sup>. Para efeito de configuração espectral, tendo em conta a geologia mais representativa do local, o perfil geológico a considerar será o 4 devendo, como tal, adotar-se o tipo de terreno B.

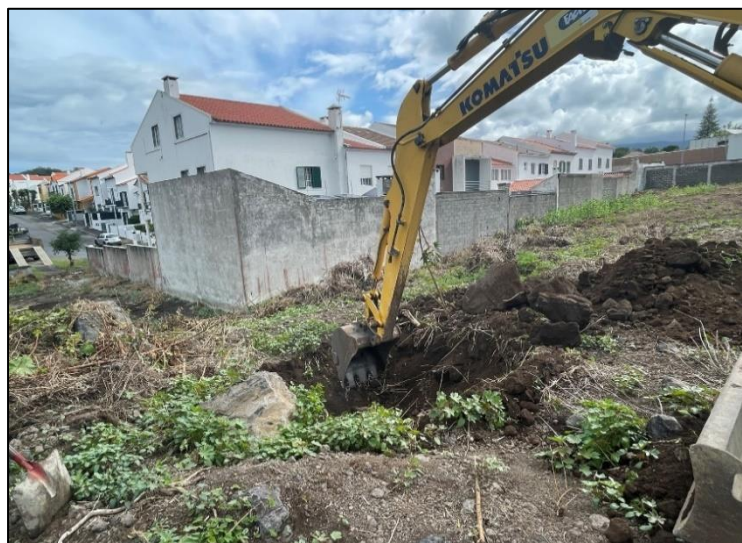
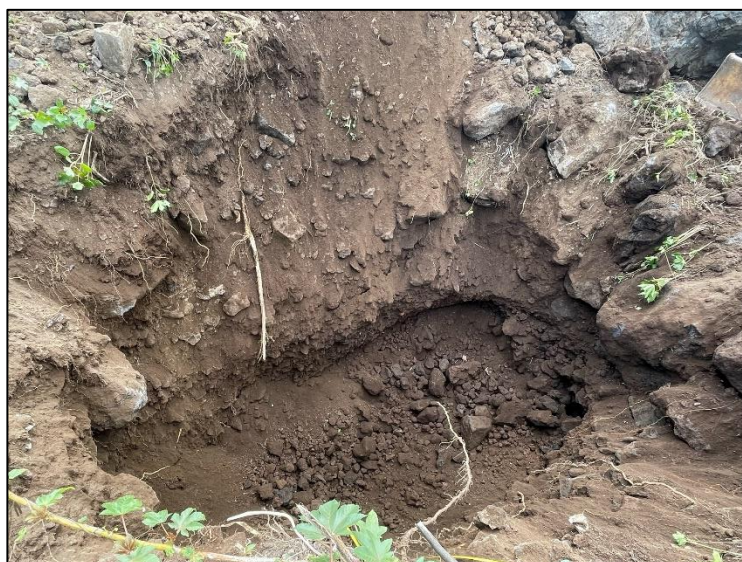
**Figura 5** - Vista do interior do P2 e do respetivo material.

Nº Poço		Prof. Máxima alcançada (m)	Presença de água	Data de realização
P2		2,7	Não	23-08-2023
Profundidades (m)		Descrição geológica do terreno		
0,0	2,7	Aterro: Mistura de clinker com solo areno-siltoso, blocos grandes e resíduos de construções (lajetas de betão, chapas metálicas, etc) e outro lixo.

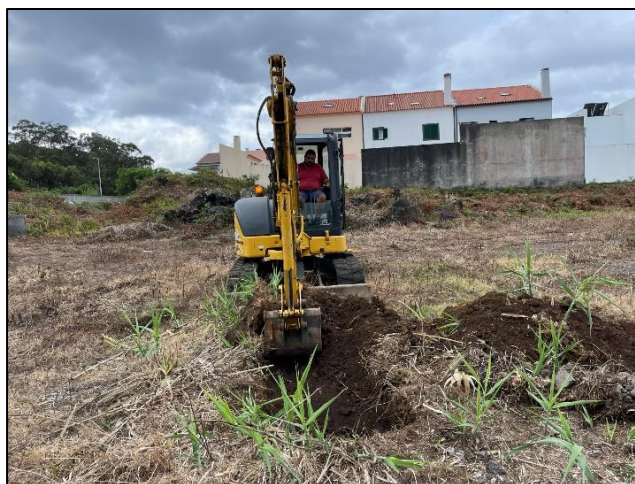
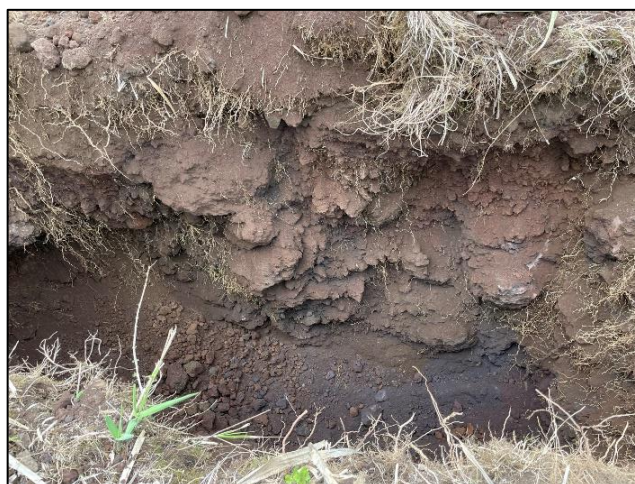
**Figura 7** - Vista do interior do P4 e do respetivo material.

Nº Poço		Prof. Máxima alcançada (m)	Presença de água	Data de realização
P4		2,3	Não	23-08-2023
Profundidades (m)		Descrição geológica do terreno		
0,0	0,2	Aterro: Mistura de clinker com solo areno-siltoso, blocos grandes e resíduos de construções (lajetas de betão, chapas metálicas, etc) e outro lixo.		
0,2	2,3	Clinker, com granulometria muito heterogénea e por vezes com blocos de grandes dimensões (> 50 cm).		
> 2,3		Basalto

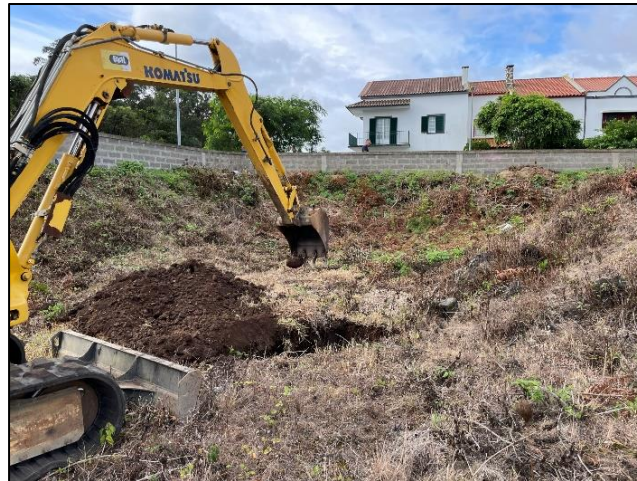
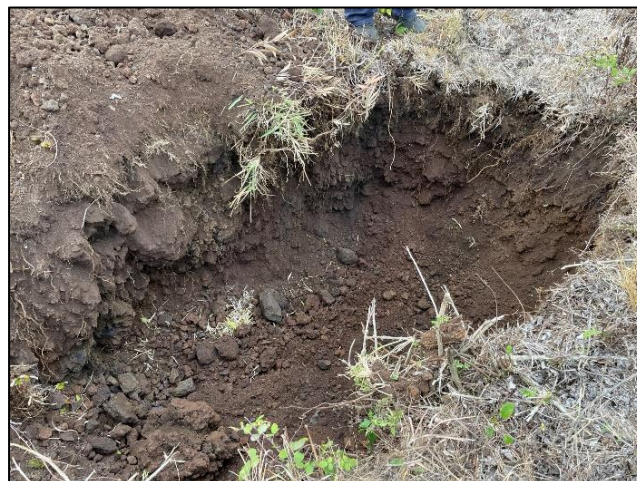
**Figura 8** - Vista do interior do P5 e do respetivo material.

Nº Poço		Prof. Máxima alcançada (m)	Presença de água	Data de realização
P5		1,3	Não	23-08-2023
Profundidades (m)		Descrição geológica do terreno		
0,0	0,2	Aterro: Mistura de clinker com solo areno-siltoso, blocos grandes e resíduos de construções (lajetas de betão, chapas metálicas, etc) e outro lixo.		
0,2	1,3	Clinker, com granulometria muito heterogênea e por vezes com blocos de grandes dimensões (> 50 cm).		
1,3		Basalto

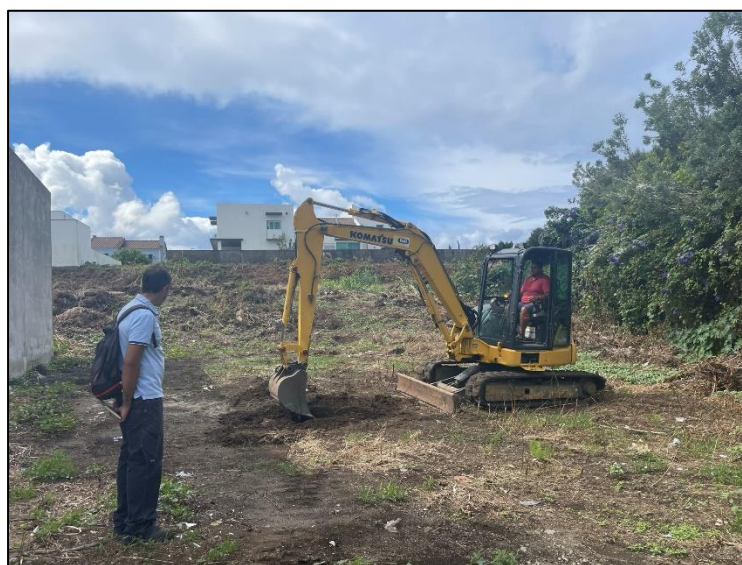
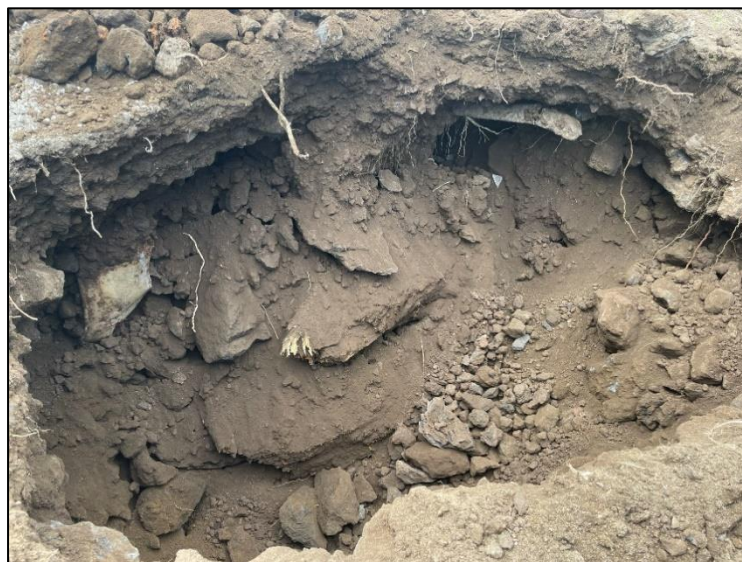
**Figura 9** - Vista do interior do P6 e do respetivo material.

Nº Poço		Prof. Máxima alcançada (m)	Presença de água	Data de realização
P6		2,3	Não	23-08-2023
Profundidades (m)		Descrição geológica do terreno		
0,0	2,3	Aterro: Mistura de clinker com solo areno-siltoso, blocos grandes e resíduos de construções (lajetas de betão, chapas metálicas, etc) e outro lixo.

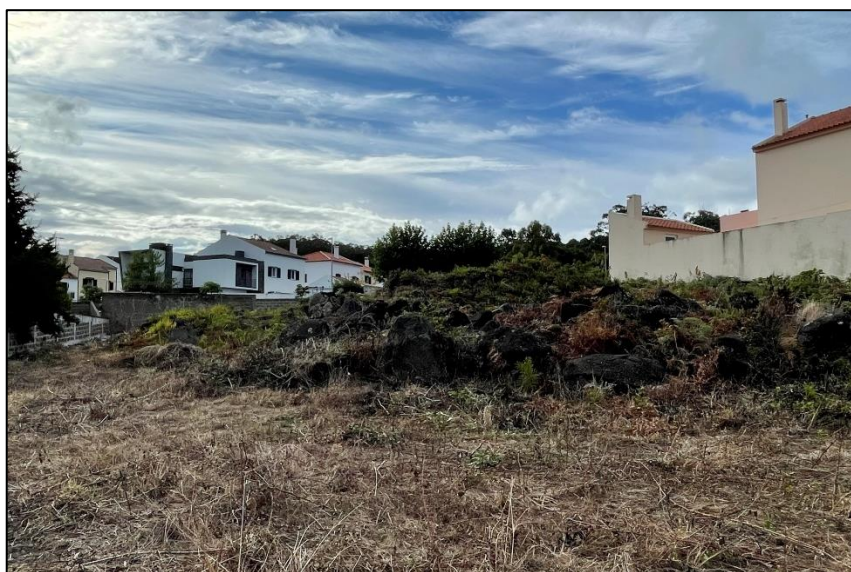
A superfície topográfica do terreno é bastante irregular, podendo observar-se a existência de algumas elevações provavelmente resultantes de deposição de algum material de entulho/aterro (Fig. 10). Nesses depósitos de material observam-se, por vezes, alguns blocos rochosos de grandes dimensões (Fig. 11).

**Figura 10** – Aspeto de uma das elevações existentes no terreno resultantes da deposição de material de aterro/entulho.

Os solos superficiais (aterros), pelas suas características não são adequados para servirem de terreno de fundação, pelo que devem ser removidos.

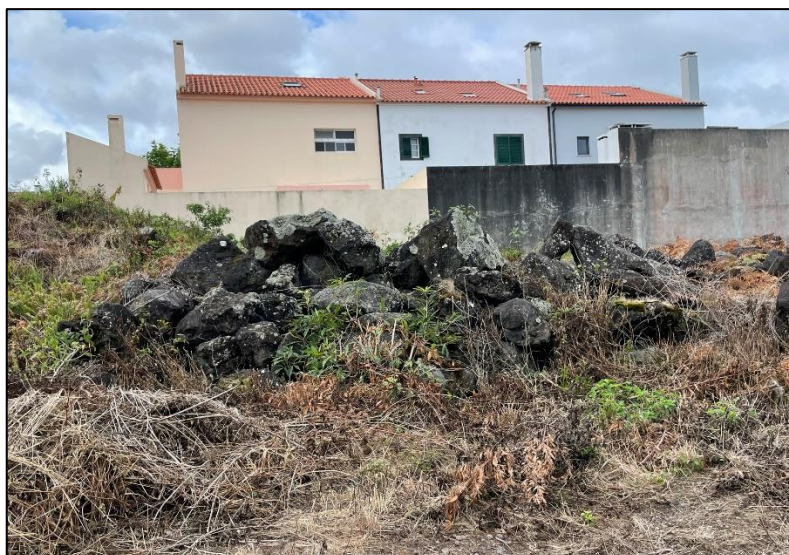
**Figura 11** – Blocos rochosos de maiores dimensões nos depósitos de aterro.

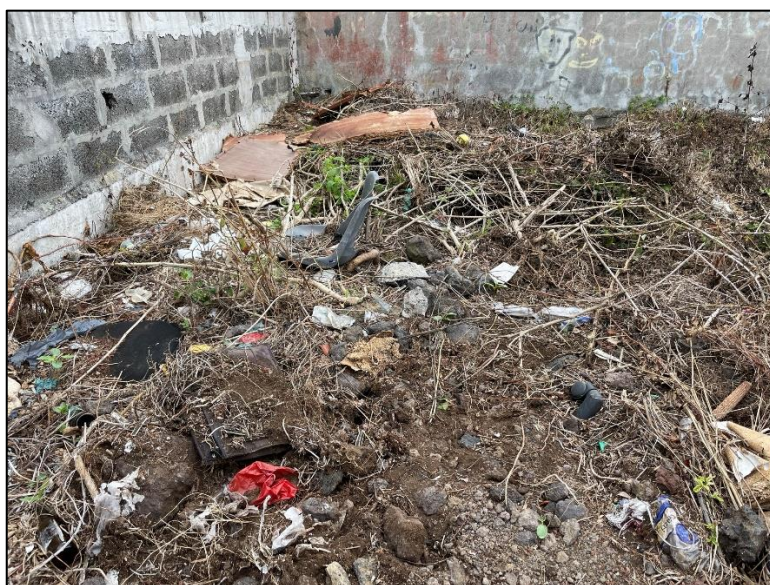
De referir também a existência de algum lixo disperso um pouco por todo o terreno (Fig. 12).

**Figura 12** – Aspeto do lixo que se pode observar um pouco por todo o terreno.

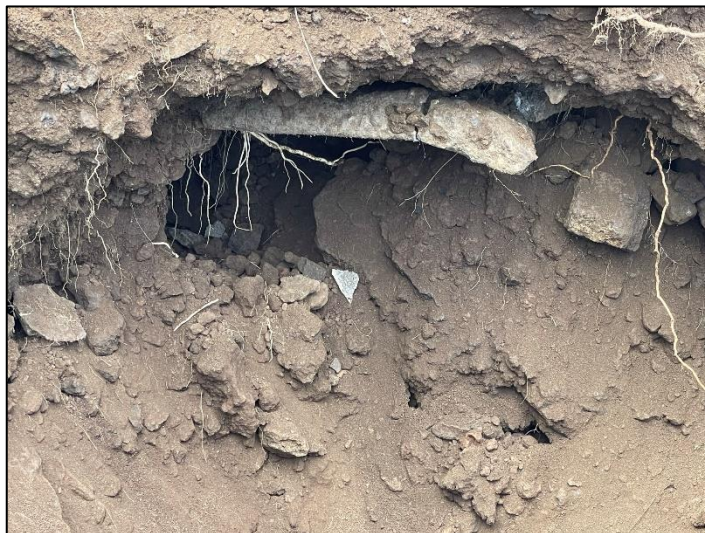
De referir que todo este material foi depositado sem qualquer cuidado pelo que se observam, por vezes, vazios de dimensões significativas (Fig. 13), daí também a importância da remoção de toda esta camada de material.

**Figura 13** – Um dos vazios observados no P6, resultante da deposição de entulho.
