Processo	**NUP/272930/2019/CMP**

Local: Via de Cintura Interna
Acesso à Avenida de Fernão de Magalhães
(Estrela Vigorosa Sport)

Assunto: Mitigação de risco.

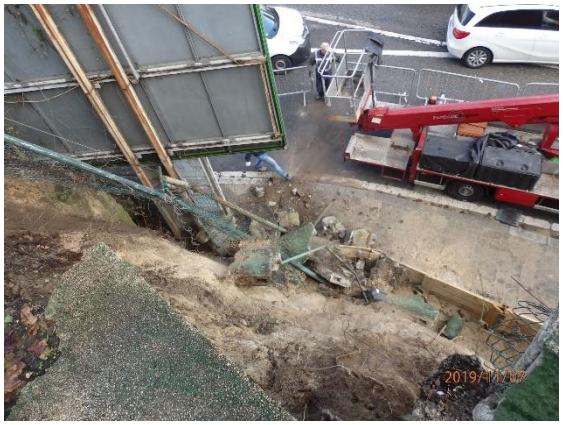
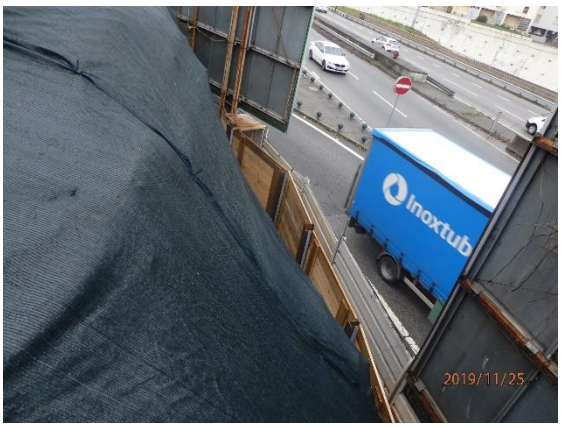
2.1.1. Deslizamento pontual de massas terrosas para o passeio, ficando parte do pavimento do campo desportivo afetado. Um dos apoios da estrutura metálica do painel publicitário, existente no patamar suportado, encontrava-se suspenso.

2.1.2. Fissuração do maciço, favorável ao escorregamento de elementos do mesmo;

2.1.3. Algum lixo e vegetação bravia a cobrir parte do talude.

2.1.4. Chapas metálicas a delimitar o talude e passeio na zona da ocorrência.

- Através da DomusSocial EM pelos ofícios nºs NUD/396867/2019/CMP, NUD/406343/2019/CMP e NUD/425930/2019/CMP:
  - Desmonte do muro e das partes do talude em risco de queda.
  - Limpeza do talude e escoramento da plataforma na zona afetada.
  - Escoramento da plataforma afetada.
  - Desmonte das estruturas metálicas que apresentem risco de queda.
  - Vedação ou delimitação de uma zona de risco no patamar correspondente ao campo desportivo.
  - Colocação de rede e manga plástica para proteção do talude.
  - Colocação de pranchões para suster algum material do talude.

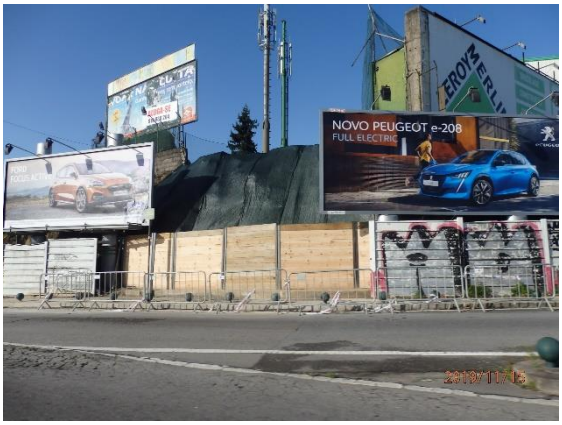
2.5. Promovidas as diligências referidas nos pontos anteriores, constatou-se em visita do dia 25/11/2019 que, no local objeto da intervenção foram eliminados os perigos e mitigados os riscos graves identificados.

2.6. Verifica-se, no entanto, que este talude, apesar de neste momento, não apresentar risco iminente de desmoronamento, carece de obras que devem ser promovidas pelo proprietário, neste caso a Câmara Municipal do Porto, nos termos do disposto no n.º 1 do artigo 89.º do Regime Jurídico da Urbanização e da Edificação.

Essas ações passam por tratamento / estabilização urgente, do talude podendo passar pela construção de um muro de suporte.
