CE MATOSINHOS

ACESSIBILIDADES

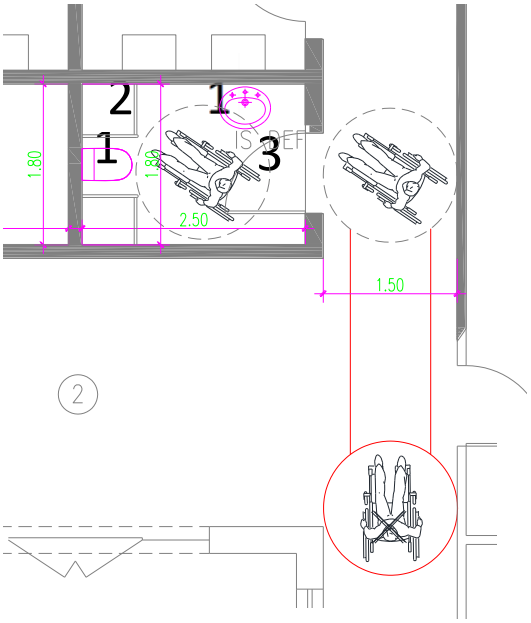
Fig. 1: Planta IS - Situação atual

Elementos desadequados:

1. Loiças sanitárias
2. Ajudas Fixas
3. Porta de batente, abertura para o interior
4. Sistema elétrico de emergência (em falta)
