Título Complementar :
REABILITAÇÃO DAS ESTRUTURAS DE SUPORTE DA PLATAFORMA RODOVIÁRIA DA ER101 - SANTA CRUZ

Designação : **PROJETO DE EXECUÇÃO**
IDENTIFICAÇÃO E LOCALIZAÇÃO DE ANOMALIAS
CONTRAFORTES P2 E P3
CORTES TRANSVERSAIS

Número : 885.PE.GR.PD.05

Data : SETEMBRO-2020

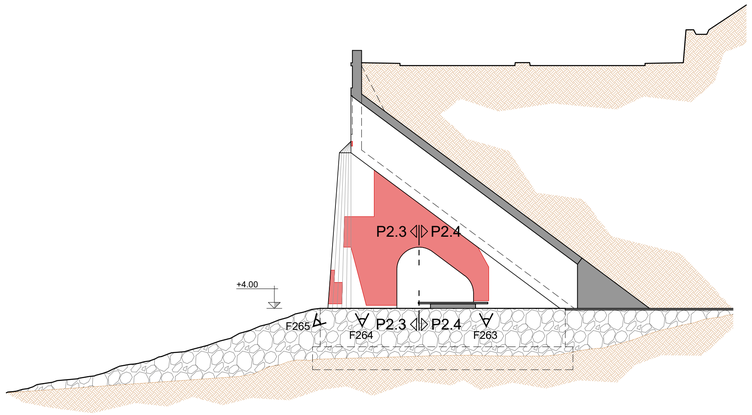
CONTRAFORTE P2
CORTE P2.2
ESC.=1:200

F247

F251

F255

F263

F264

F265

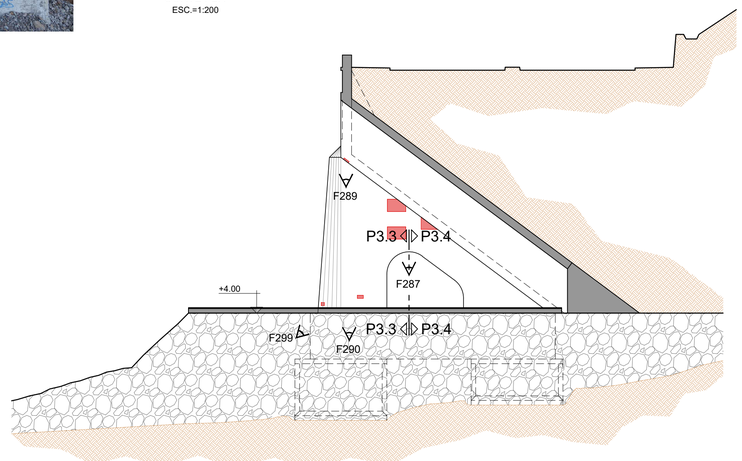
CONTRAFORTE P3
CORTE P3.2
ESC.=1:200

F273

F274

F276

F278

F284
