**PROJETO DE REFORÇO**  
**ESTRUTURA DE MADEIRA EXTERIOR DA**  
**PISCINA DE MACHICO**

**LOCAL:**  
Machico – Ilha da Madeira

**REQUERENTE:**  
Direção Regional dos Edifícios Públicos

**10 de Dezembro de 2018**

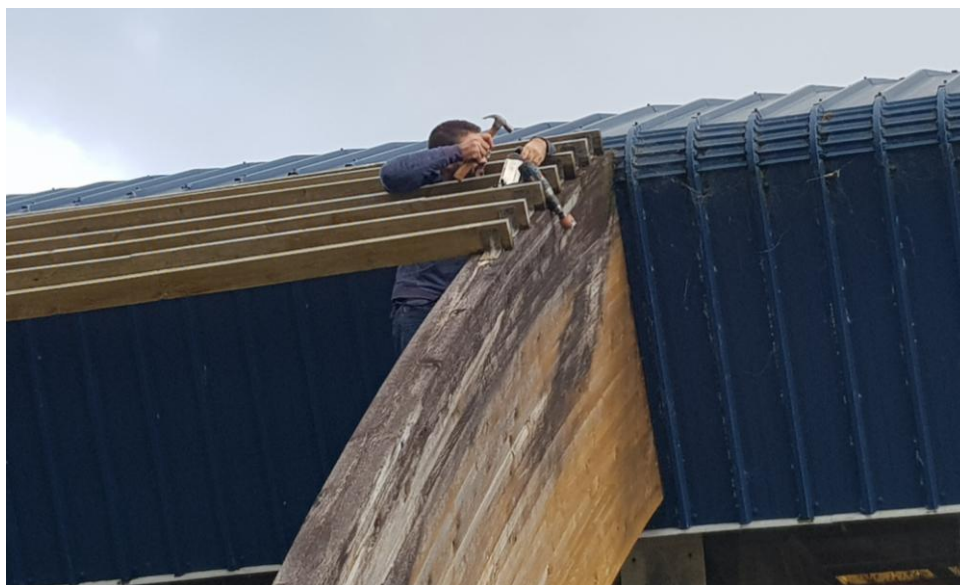
Foto 25 – realização da sondagem

A sondagem consistiu em efetuar um corte nas zonas degradadas de forma a medir a espessura da madeira afetada.
