**“ESTABILIZAÇÃO DE MURO DE SUPORTE DA ER 120  
AO SÍTIO DA BARROCA, PORTO SANTO.  
PROJETO DE EXECUÇÃO”**

## **CADERNO DE ENCARGOS**

- ANEXO I    RELATÓRIO DE “INSPEÇÃO TÉCNICA A MURO DE SUPORTE DA ER 120 AO SÍTIO DA BARROCA, PORTO SANTO” - DIGITALIZADO (NÃO EDITÁVEL)
- ANEXO II    DECLARAÇÃO DE CUMPRIMENTO DE TODAS AS DISPOSIÇÕES LEGAIS E TÉCNICAS SOBRE A CONSTRUÇÃO ANTI-SÍSMICA

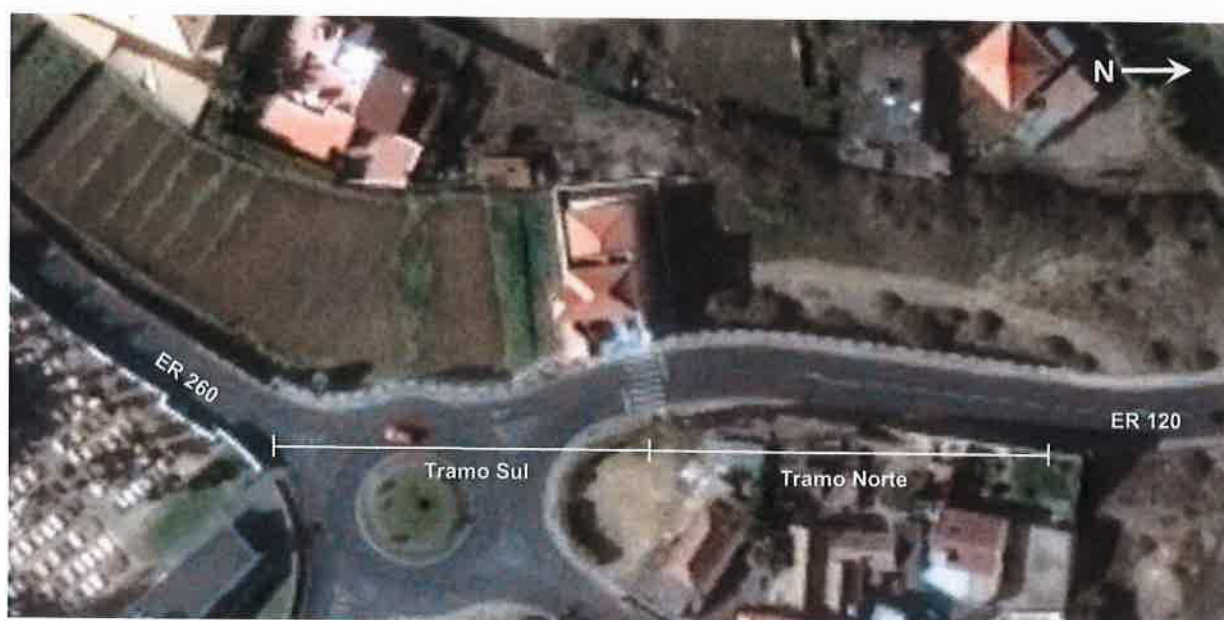
Figura 1- Vista aérea do muro da ER 120 (18-12-2015. Sem escala. Google Earth)

O muro em causa situa-se na berma poente da ER 120, prolongando-se ainda, após a rotunda, ao longo da ER 260, ao longo da mesma berma. Nesta zona a estrada apresenta um perfil em aterro, com uma configuração aproximadamente retilínea no tramo norte, antes da vivenda, e um desenvolvimento em curva composta no tramo sul, após a vivenda. A extensão total do muro é de cerca de 109,5 m correspondendo 52,5 m correspondentes ao tramo norte (Fotografia 1) e 57,0 m ao tramo sul (Fotografia 2). O muro à frente da vivenda apresenta um desenvolvimento de cerca de 7,5 m (Figura 1).

No tramo norte este apresenta uma altura variável entre 0,5 m, no limite norte, e 4,7 m, no limite sul. No tramo sul a altura varia entre 3,6 m, no limite norte, e 2,0 m, no limite sul. Verifica-se assim que a maior altura está localizada na zona de implantação da vivenda.

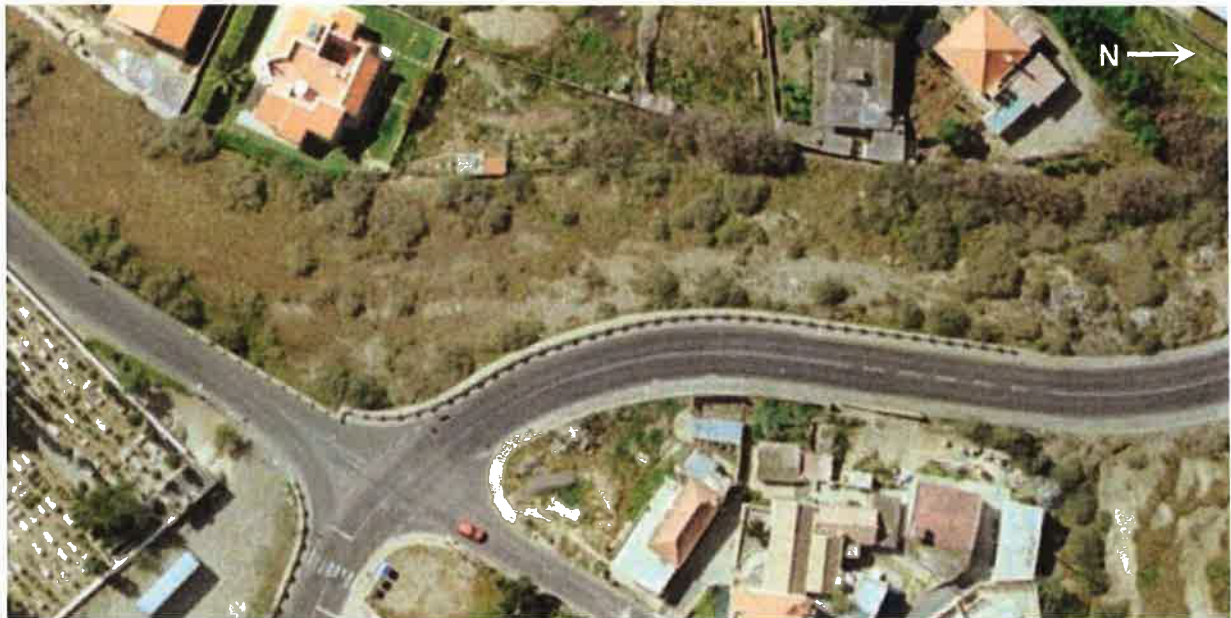
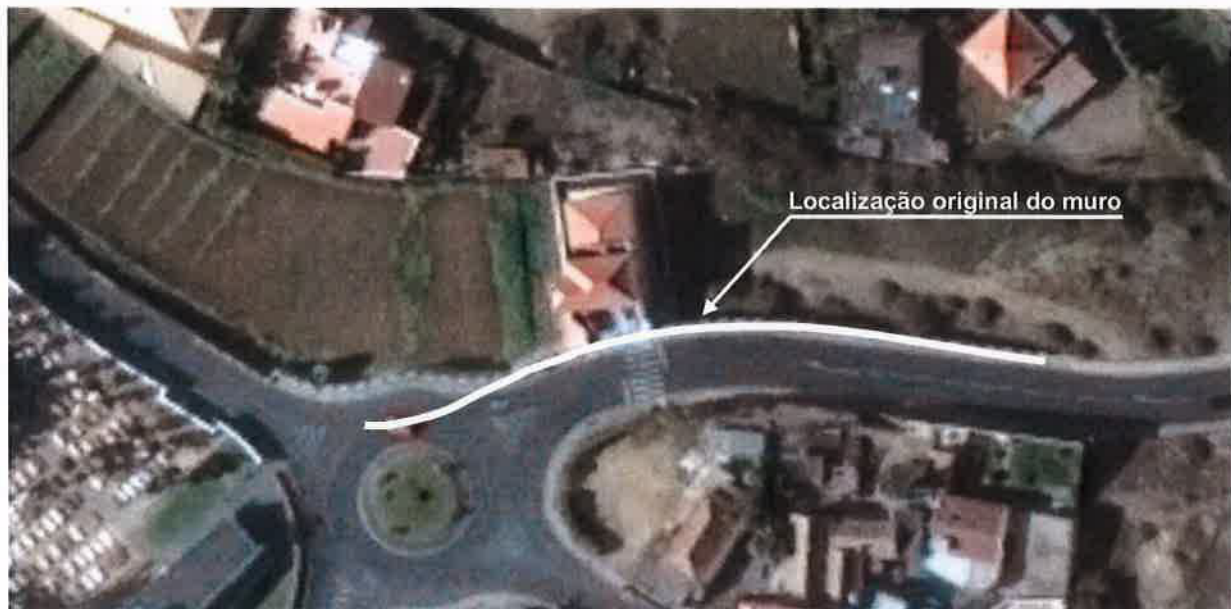
Figura 2- Localização original (a) e atual do muro de suporte (b)

No início do ano de 2008 o alinhamento deste muro terá sido alterado no tramo sul por forma a permitir alargar a plataforma das estradas na zona do cruzamento e assim acomodar a construção da rotunda atualmente existente (Figura 2). Muito provavelmente o antigo muro terá ficado enterrado na zona da atual rotunda.

a) Muro em 31 de dezembro de 2004, na sua localização original

b) Muro em 18 de dezembro de 2015, na sua localização atual

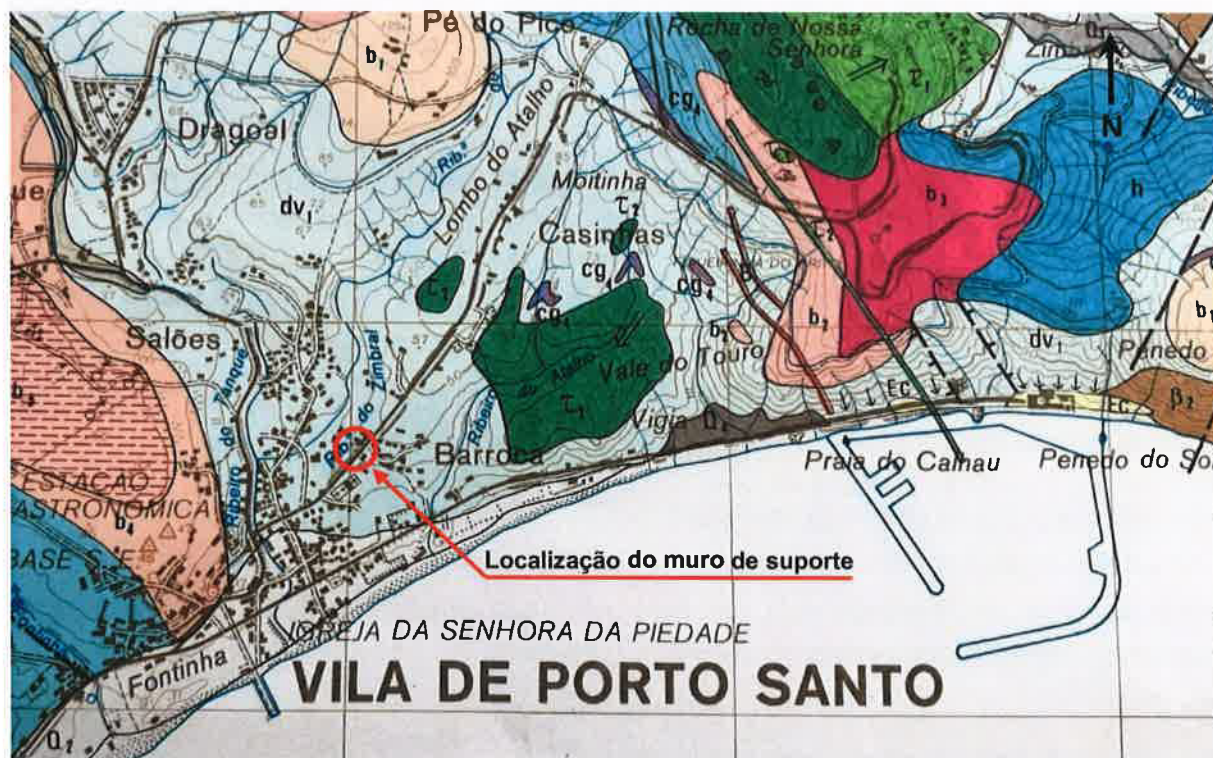
Figura 3- Localização do muro de suporte (estrato da Carta Geológica da Ilha de Porto Santo, sem escala)

Segundo a carta geológica da Ilha de Porto Santo à escala 1:25 000 do Instituto Geológico e Mineiro, na zona de implantação do muro ocorrem depósitos de hialoclastitos e depósitos vulcanoclásticos submarinos ( $dv_1$ ) do Miocénico Inferior (Figura 3), constituídos por intercalações de brechas piroclásticas com escoadas basálticas de pequena espessura.

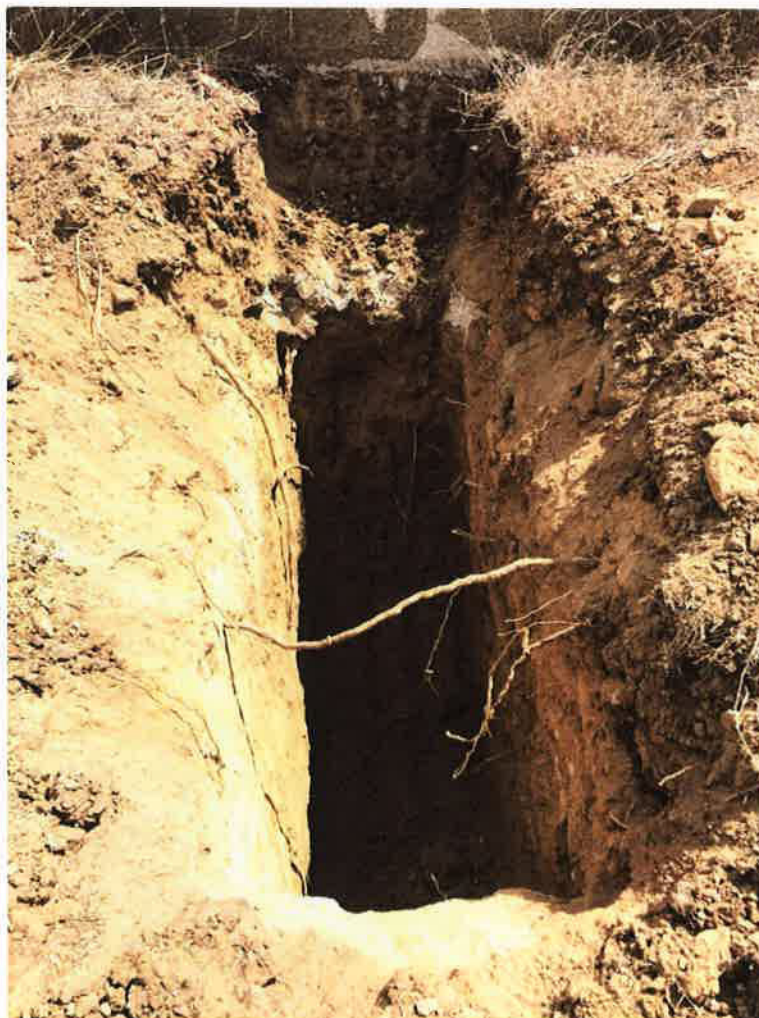
Os aterros apresentam um grau de saturação elevado

A fundação do muro foi reconhecida a uma profundidade aproximada de 1,1 m pelo que o muro se encontra fundado em aterros

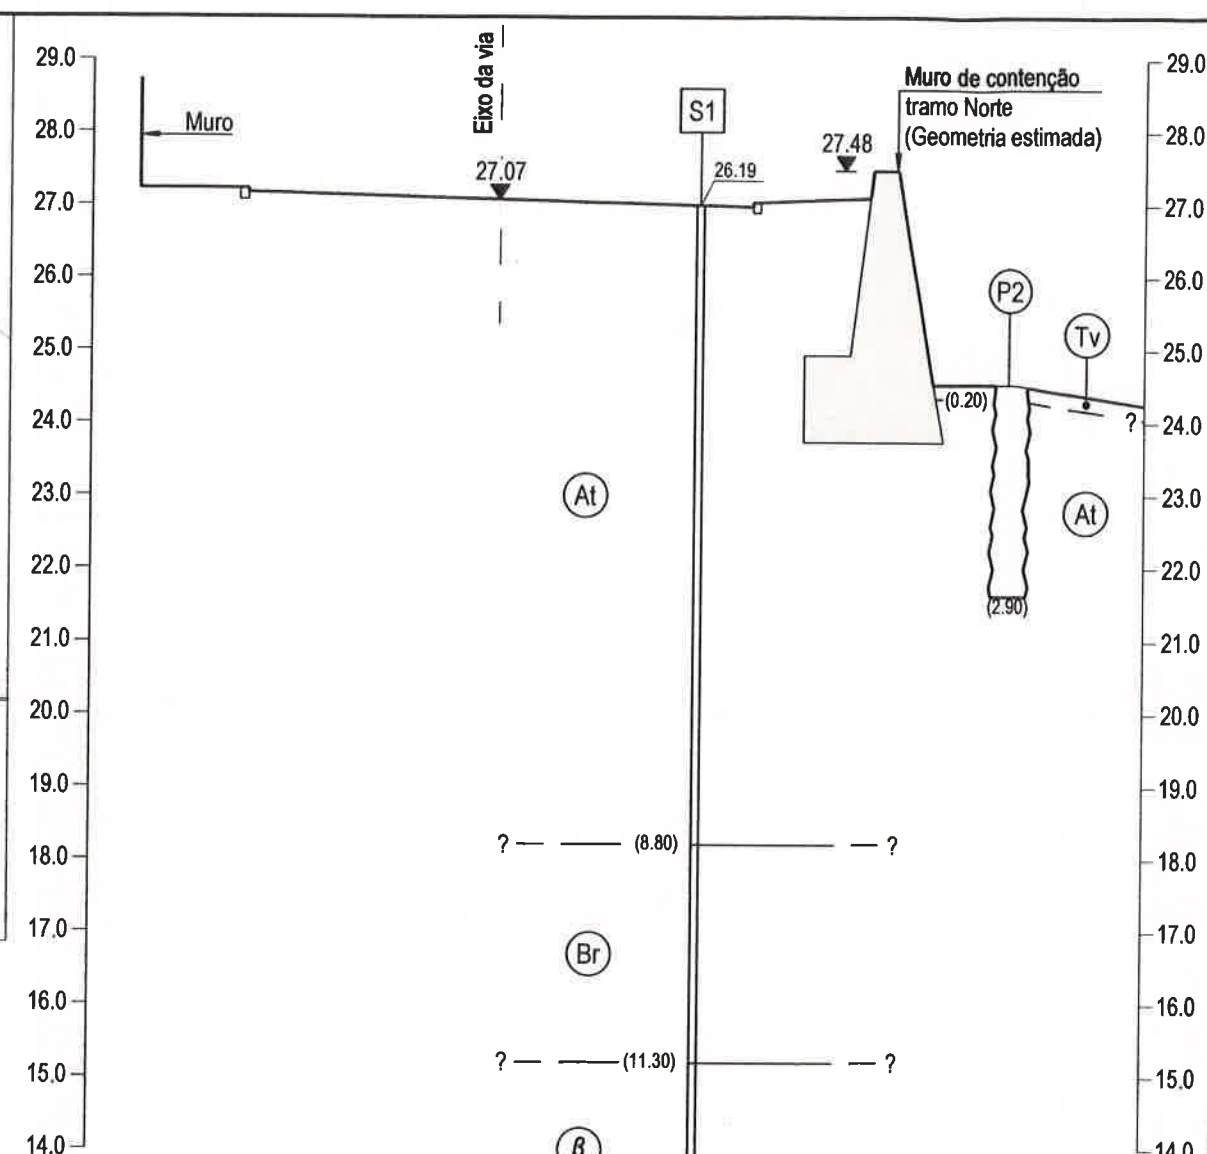
## CORTE 1-1

De acordo com o reconhecimento efetuado a instabilização do tramo norte do muro parece dever-se essencialmente à sua deficiente fundação, uma vez que, na zona de maior altura, se encontra fundado em aterros argilosos de fraca resistência e parcialmente saturados.

De facto, as superfícies espelhadas reconhecidas nos aterros abaixo da sapata indiciam a existência de uma superfície de rotura em desenvolvimento envolvendo toda a massa de aterros suportados pelo muro bem como o próprio muro.
