**SANTA CASA DA MISERICÓRDIA DE LISBOA**

**Avenida Infante D. Henrique, 367  
Lisboa**

**Relatório de  
Estudo Preliminar**

**14 de Fevereiro de 2020**

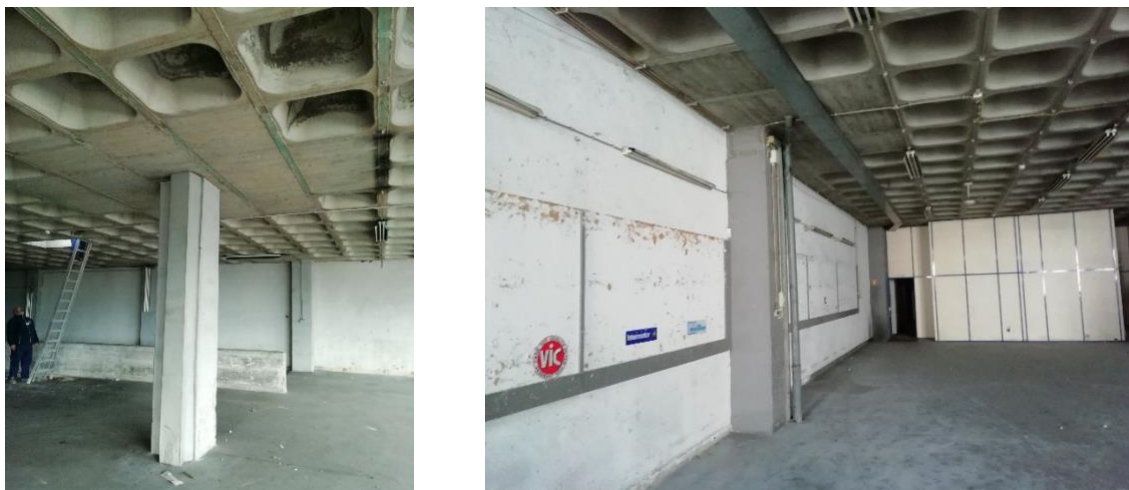
Figura 1 – Vista geral no interior do edifício. Piso 2 e 1.

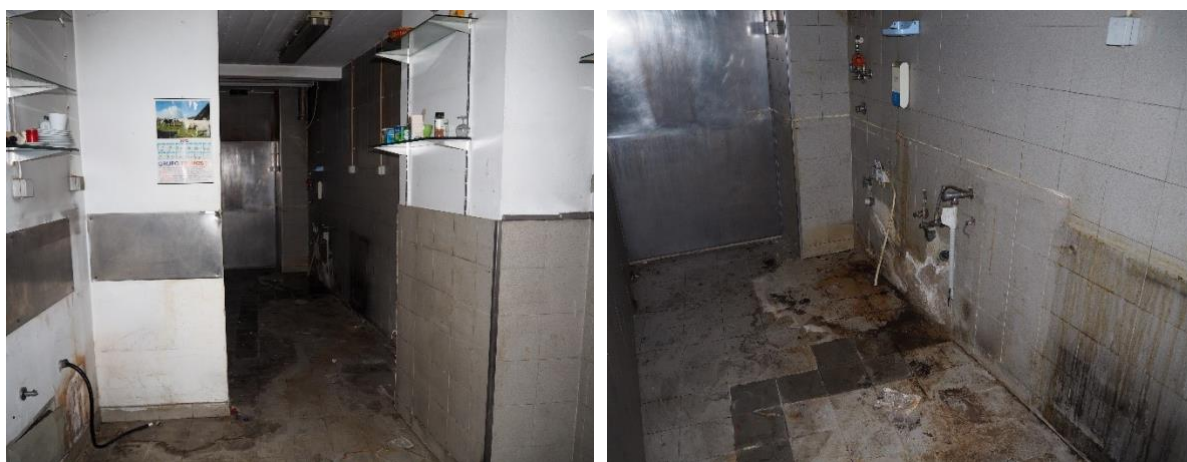
A compartimentação existente é em alvenaria de tijolo na generalidade dos pisos, designadamente nos compartimentos sanitários, caixa de escadas e zonas técnicas (ex. compartimento do hidráulico do elevador).

Figura 11 – Compartimentação em alvenaria. Piso -1/cave.

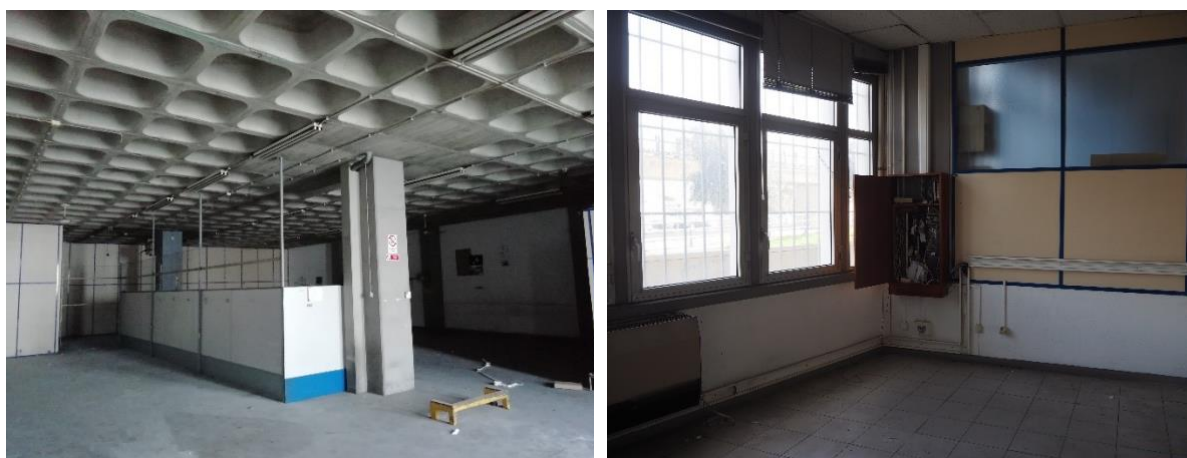
No entanto, também existem áreas em que a compartimentação é do tipo de divisórias ligeiras, em zonas de arrumação e na zona de entrada principal do piso 0/subcave.

Figura 12 – Compartimentação em divisórias ligeiras. Piso 1.

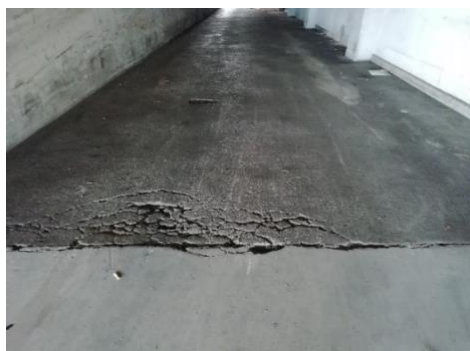
Existem umas fissuras perpendiculares ao eixo da rampa e com uma coloração acastanhada. O estado revela que a laje não foi impermeabilizada e que a quantidade de água que passou já afetou as armaduras, daí a cor “acastanhada”.

Estas fissuras pela sua extensão e dimensão indiciam uma situação de degradação das armaduras, pelo que requerem uma atenção numa fase de intervenção em obra.

Figura 17 – Rampa.
