## Preservação dos Revestimentos Azulejares e outros elementos do HOSA

### FICHA DE OBJETO / CONJUNTO

| <b>Denominação</b> | Varandas-alpendre fachada principal | | | | |
| <b>Numeração</b> | ZONA 3 - VA8 | <b>Dimensões</b> | 33,49 m2 | <b>Autor / Data</b> | Fábrica de Campolide, 1903 |

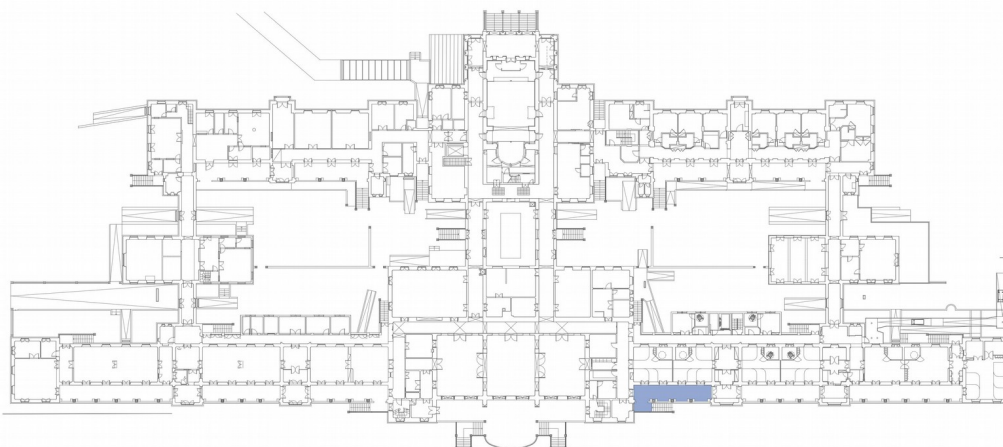
| | | | | | | | | | | | | |
|---|---|---|---|---|---|---|---|--|--|--|---|--|
| <b>Diagnóstico:</b> | <ul style="list-style-type: none"><li>- rodapé em mau estado, junto às saídas de água;</li><li>- lacunas a nível do vidro;</li><li>- manchas de humidade/ sais/ sujidades (pontual);</li><li>- Azulejos em falta;</li></ul> | <div><b>Avaliação Sumária</b></div> <table><tr><td>I</td><td>II</td><td>III</td><td>IV</td><td>V</td></tr><tr><td></td><td></td><td></td><td>X</td><td></td></tr></table> | I | II | III | IV | V | | | | X | |
| I | II | III | IV | V | | | | | | | | |
| | | | X | | | | | | | | | |
| <b>Observações:</b> | Varanda-alpendre com pouco ou nenhum uso atualmente, não tendo manutenção; presença ativa de pombos. | | | | | | | | | | | |
