**SANTA CASA DA MISERICÓRDIA  
DE LISBOA**

**PROJETO DE EXECUÇÃO –  
CONSERVAÇÃO E RESTAURO**

**MEMÓRIA DESCRITIVA E JUSTIFICATIVA**

EMPREITADA DE PRESERVAÇÃO DOS  
REVESTIMENTOS AZULEJARES E OUTROS  
ELEMENTOS DO HOSPITAL ORTOPÉDICO DE  
SANT'ANA (HOSA)

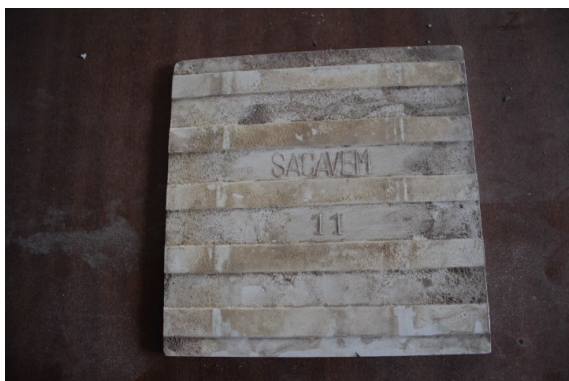
Imagem 28 - Tardoz com marca “SACAVEM 11” de azulejo 16x16 com cantos verdes. Imagem 29 – azulejos retirados aquando a colocação de réplicas ou pertencentes a outros contextos.
