**EPAL – EMPRESA PORTUGUESA DAS ÁGUAS LIVRES,  
S.A.**

**EMPREITADA DE CONSERVAÇÃO E RESTAURO DOS  
CHAFARIZES DE LISBOA – FASE I**

**ENG20248**

**MEMÓRIA DESCRITIVA E JUSTIFICATIVA**

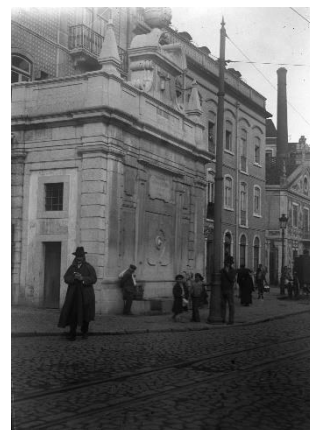
O chafariz do intendente encontra-se em bom estado de conservação, à exceção da zona superior, com fenómenos desenvolvidos de filmes e crostas negras e problemas de infiltrações na cobertura (visíveis do interior do chafariz).

| A.2.1 | <p><b>Limpeza com biocida por pulverização, a executar antes da intervenção, para remoção de colonização biológica, incluindo todos os trabalhos inerentes à adequada realização da atividade.</b></p> <p>A limpeza com biocida deve ser considerada em toda a superfície do chafariz e casa de água, nomeadamente em alvenaria de pedra, ou elementos de cantaria como soleiras, molduras, relevos, e outros onde se verificar esta patologia. O tipo de biocida, como qualquer outro material, deverá ser sujeito a aprovação, devendo estar claramente comprovada a sua adequabilidade para uso em património classificado.</p> | |
