## **DEPRESSÃO “ELSA” - LEVANTAMENTO DE DANOS EM INFRAESTRUTURAS MUNICIPAIS ABRANTES**

**LEVANTAMENTO  
JANEIRO, 2020**

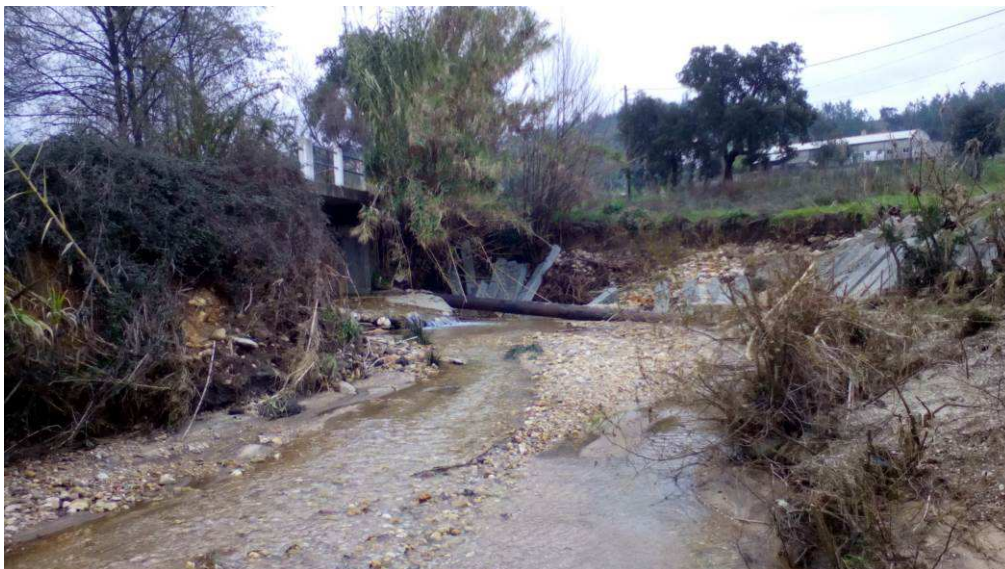
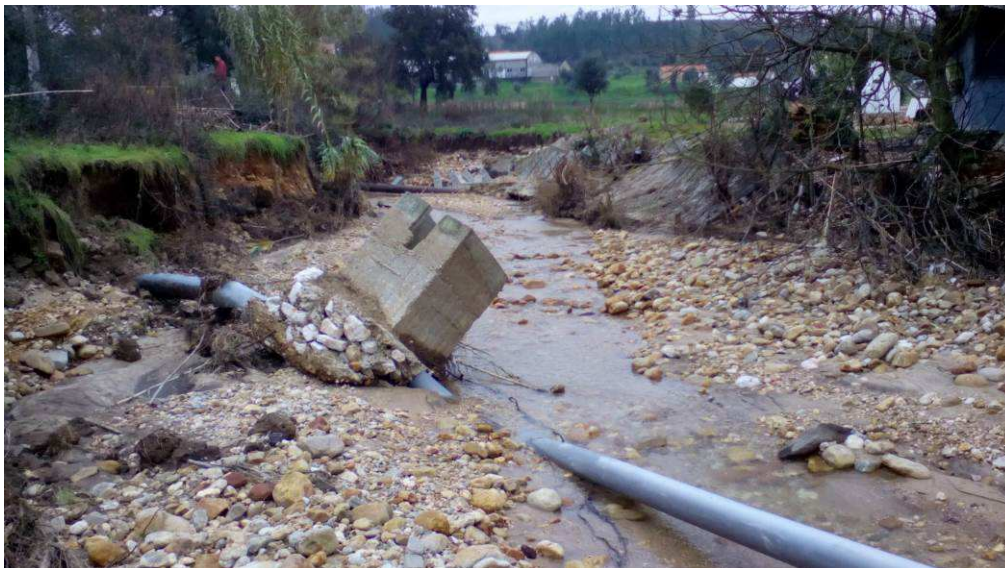
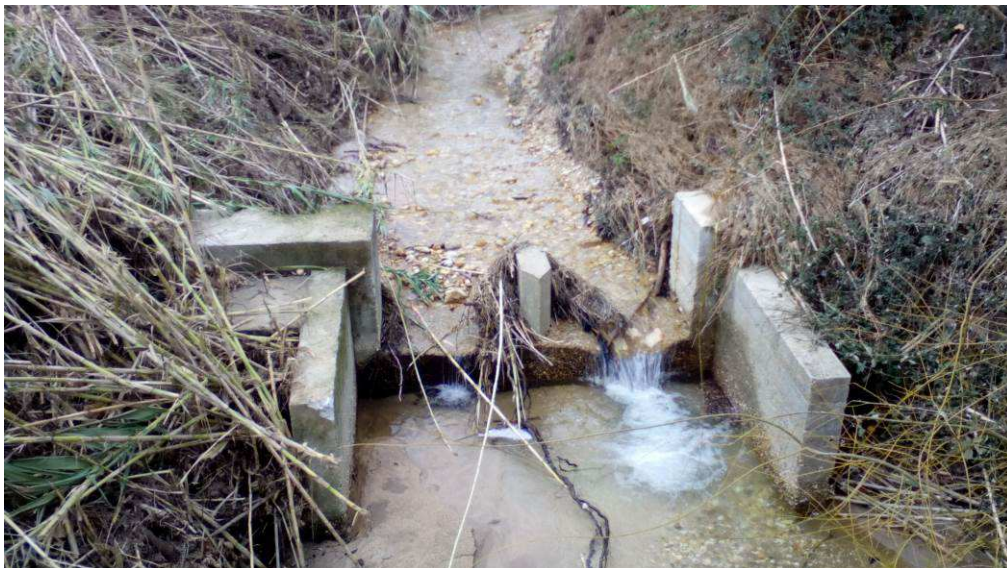
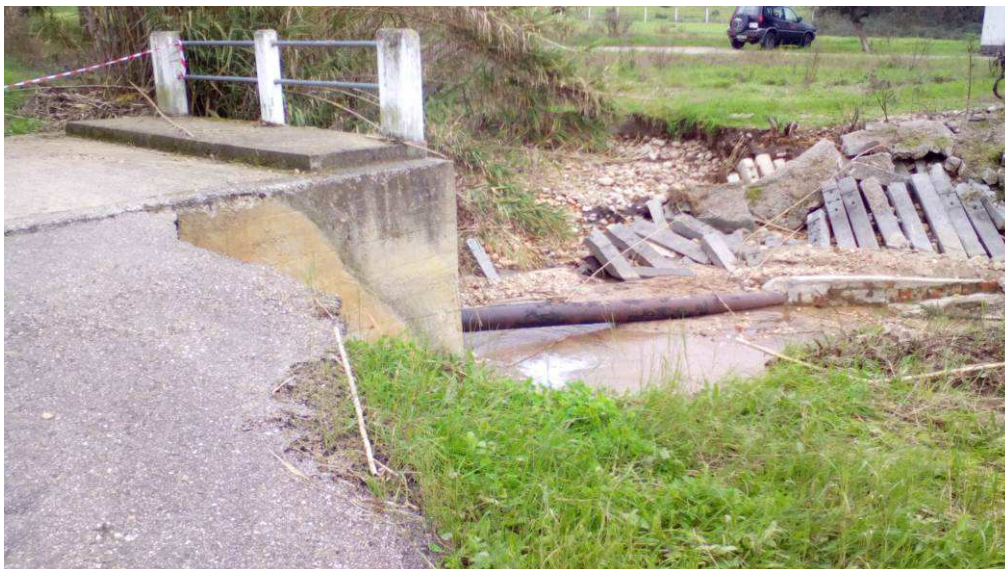
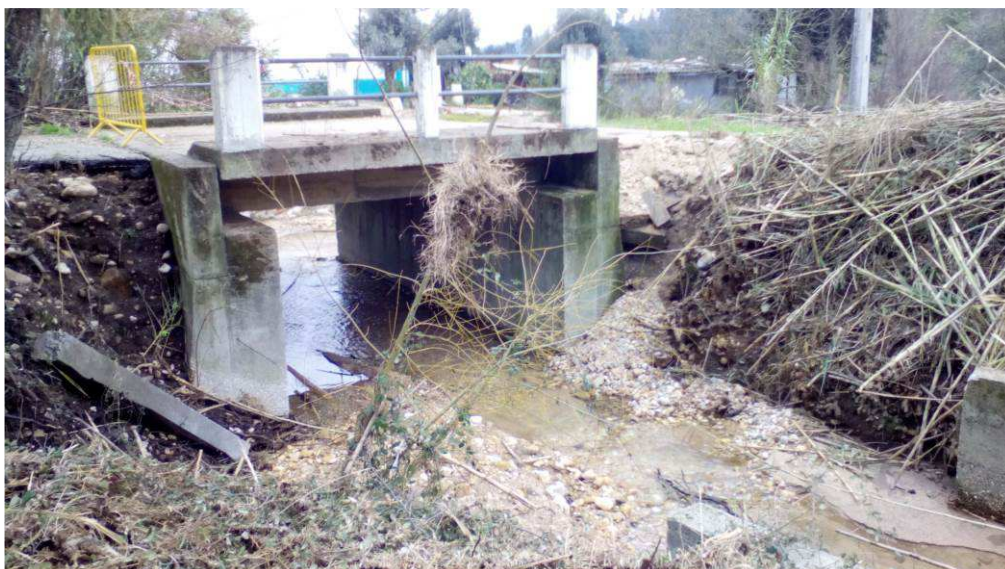
- Destruição das margens a jusante do pontão incluindo “canal de rega”;

- Construção de muro de ala em betão armado a montante e a jusante do pontão, numa extensão aproximada de 6,0 metros cada
- Consolidação da margem esquerda a jusante do pontão com colchão de gabiões com 0,30 m de espessura, após regularização numa extensão aproximada de 50 metros.

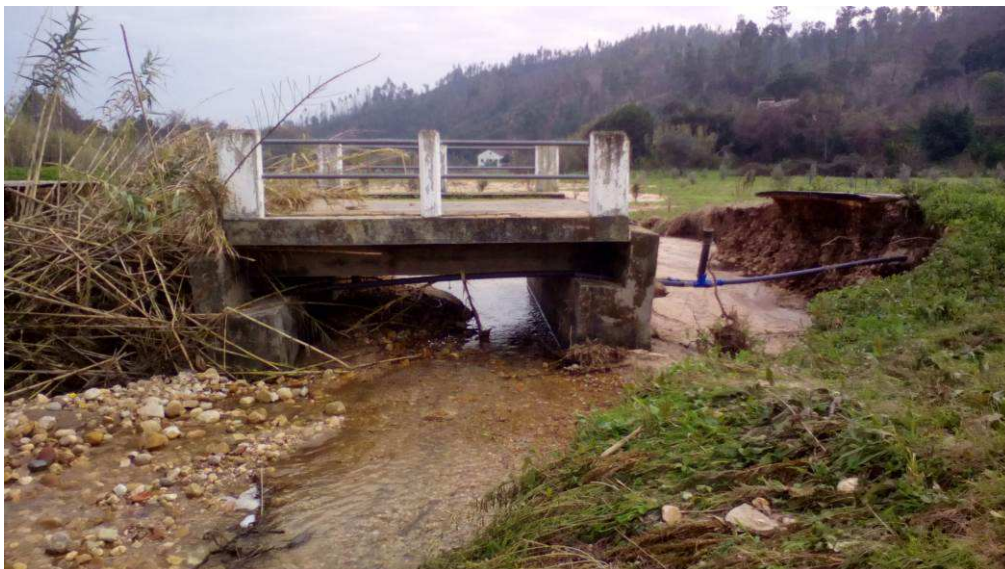
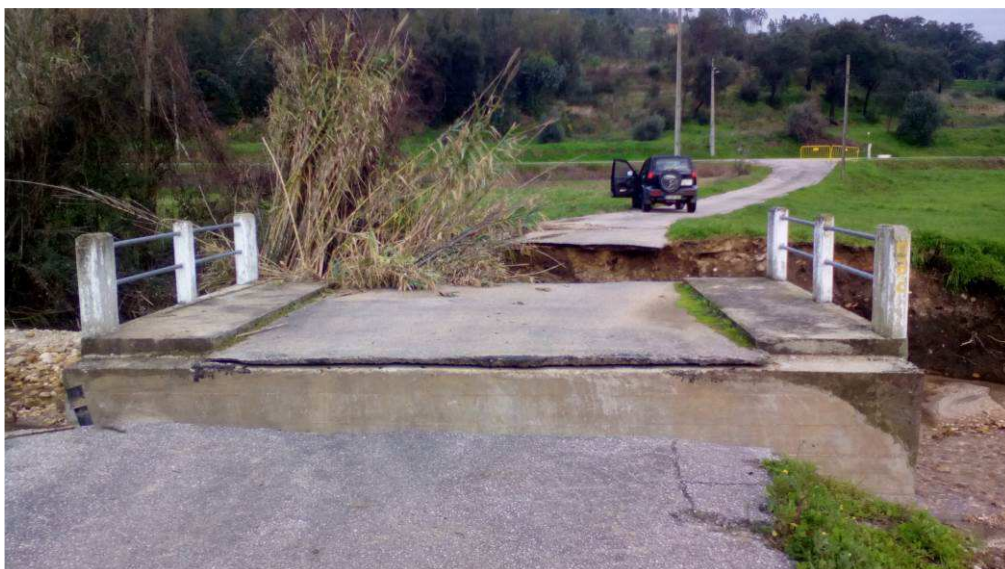
Transbordo do leito da ribeira, com inundação dos terrenos marginais, com arrastamento de areis e calhaus.

- Destruição das margens
- Destruição do aterro dos encontros do pontão, causado pela ausência de muros de ala;
- Assentamento e deslocamento da estrutura de apoio da laje do pontão;
- Rotação dos muros dos encontros do pontão;
- Destruição da conduta de abastecimento de água em ferro fundido dúctil Ø60mm e PVC Ø63mm, na extensão de 20 metros, incluindo descarga de fundo.

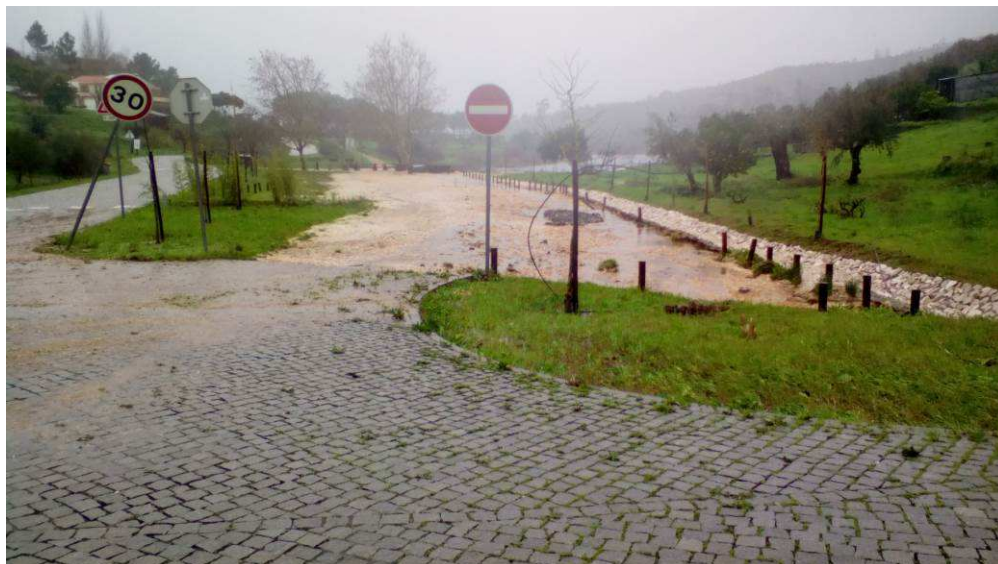
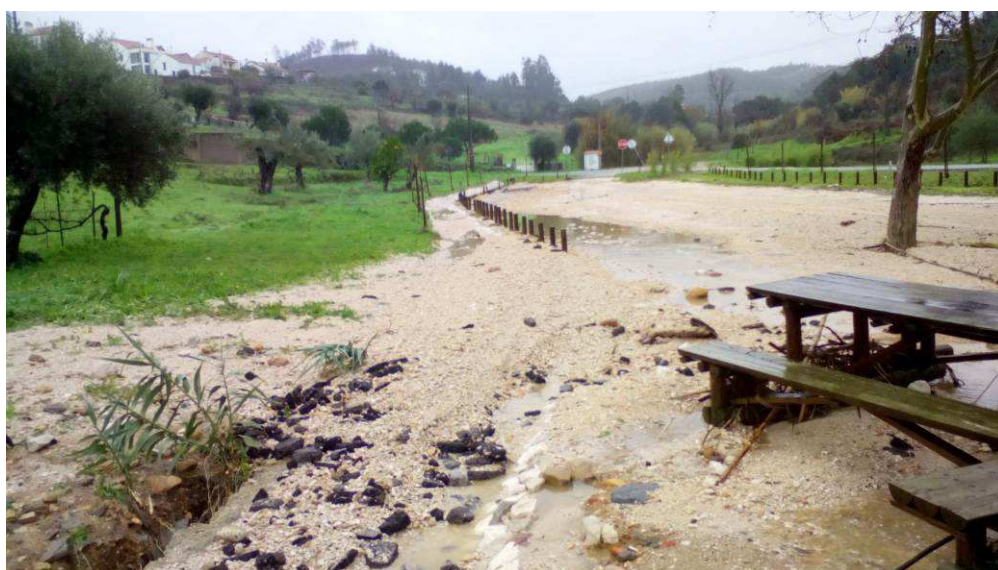
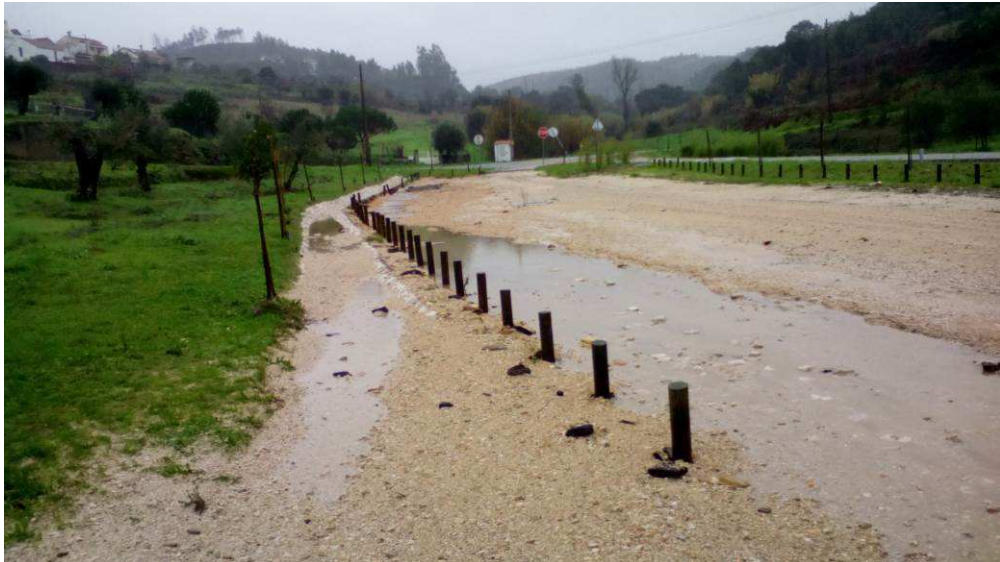
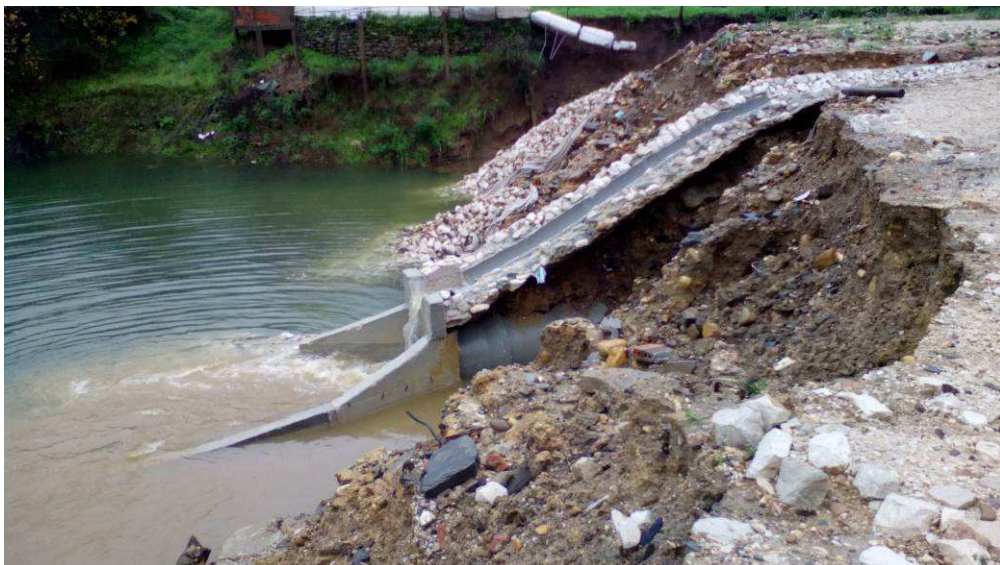
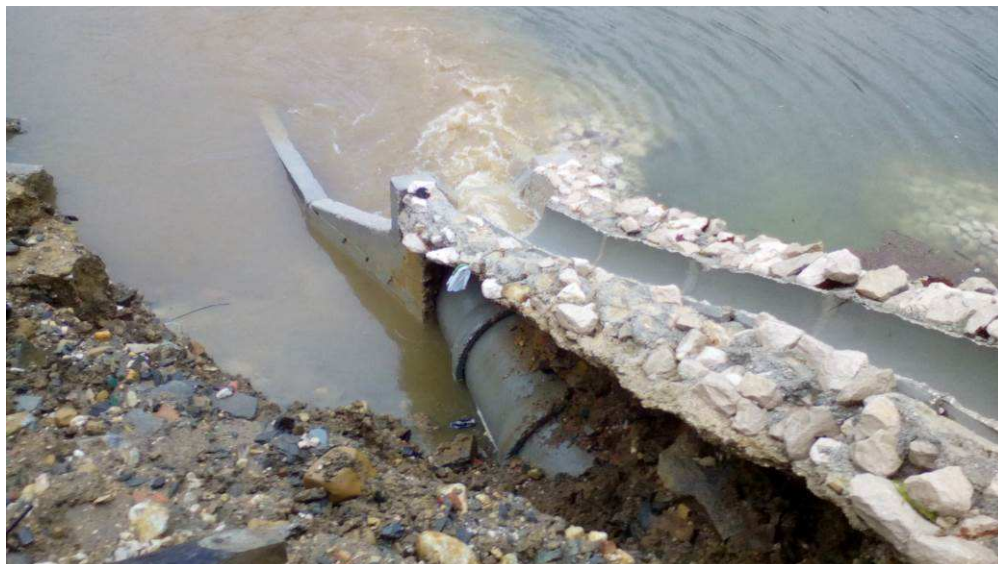
Transbordo do leito da linha de água, com inundação do parque de merendas.
