## **BACIA DE DISSIPAÇÃO DE ENERGIA DA BARRAGEM DO FUNCHO**

**Avaliação do funcionamento hidráulico e do estado  
de degradação do betão armado. Recomendações  
complementares para a elaboração do projeto  
e empreitada de reabilitação**

Lisboa • outubro de 2016

**RELATÓRIO 296/2016 – DM/NBPC**

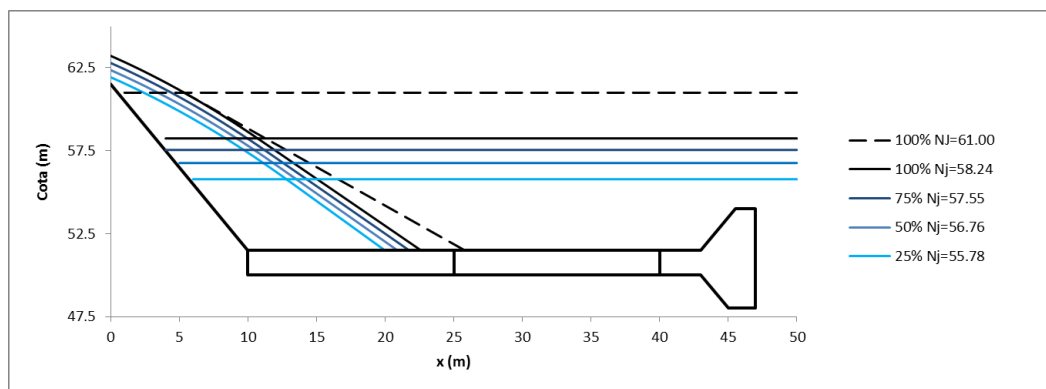
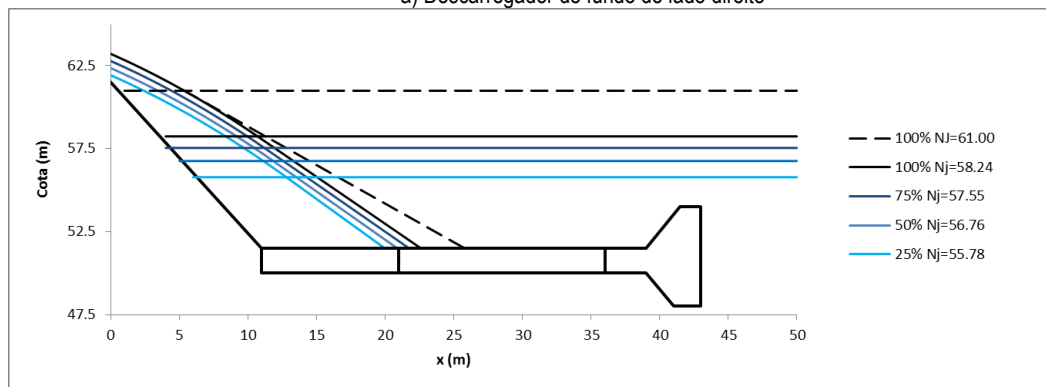
Figura 3.1 – Trajetórias dos jatos para  $Nm=NPA=96,00$  m (estimadas analiticamente ao eixo do jato e admitindo aberturas iguais das comportas para o cálculo dos níveis críticos a jusante)

Procedeu-se à representação na Figura 3.1 e na Figura 3.2 das trajetórias obtidas pelos referidos cálculos (a eixo do jato) e representou-se ainda, esquematicamente, a localização das lajes e das juntas de contração transversais que as separam. Dado que a bacia de dissipação apresenta assimetria em planta, procedeu-se à análise separada para os orifícios esquerdo e direito.

A título exemplificativo considere-se a laje de jusante do lado esquerdo do descarregador para a situação de ponto de estagnação “coincidente” com a junta de contração transversal,  $Nm=96,00$  m e abertura de 75 %, com nível a jusante à cota (57,55) - situação representada na Figura 3.1 b).

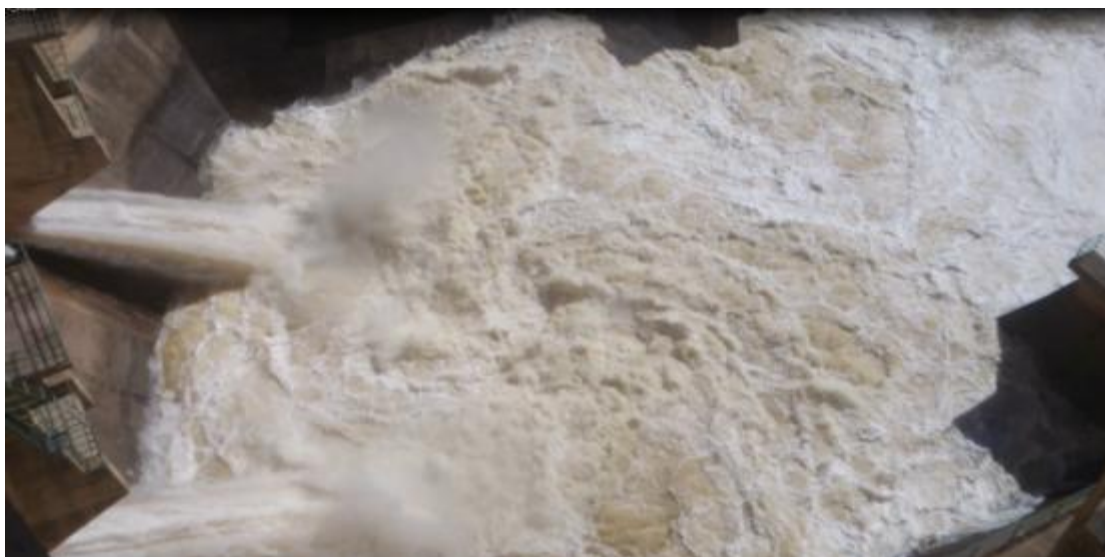
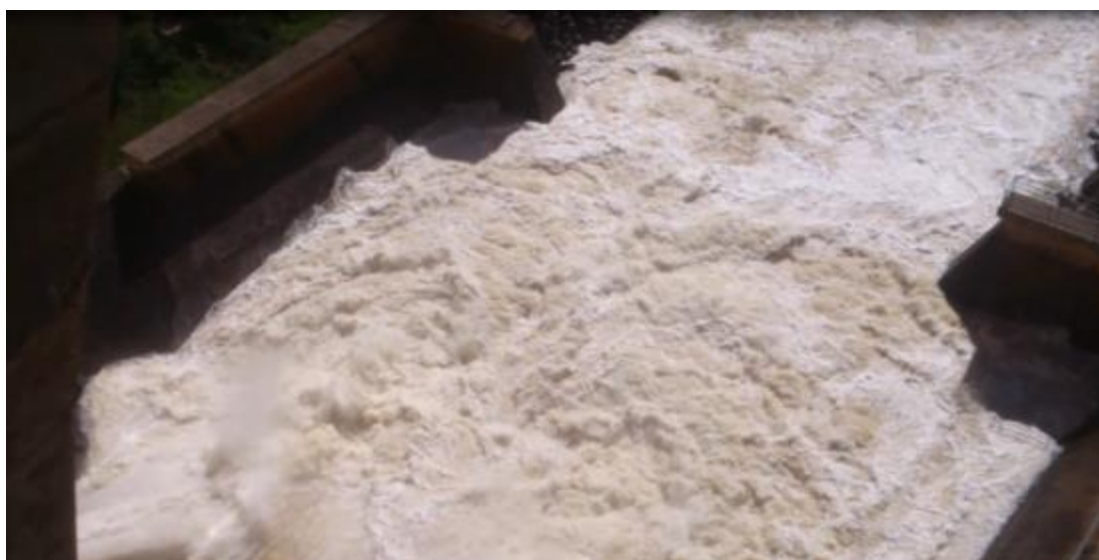
Na Figura 3.3 apresenta-se uma fotografia do descarregador em funcionamento para uma cota a montante de 3,3 m abaixo da cota do *NPA* e aberturas de comportas de 25% (visita de inspeção de março de 2013), sendo que se trata de uma situação semelhante à indicada na Figura 3.1 (linhas a azul mais claro).

- o colchão de água no interior da bacia de dissipação é pouco eficaz, designadamente em situações de operação regular de gestão dos volumes de água entre as albufeiras do Funcho e do Arade, para as quais este apresenta espessura ( $D_{col}$ ) insuficiente para amortecer a velocidade dos jatos à entrada no colchão ( $V_o$ ), (Figura 3.3);

**Figura 3.3 – Orifícios em funcionamento em março de 2013 para abertura de comportas de cerca de 25%,  $Nm=92,64$  m e cota (44,24) na albufeira do Arade**

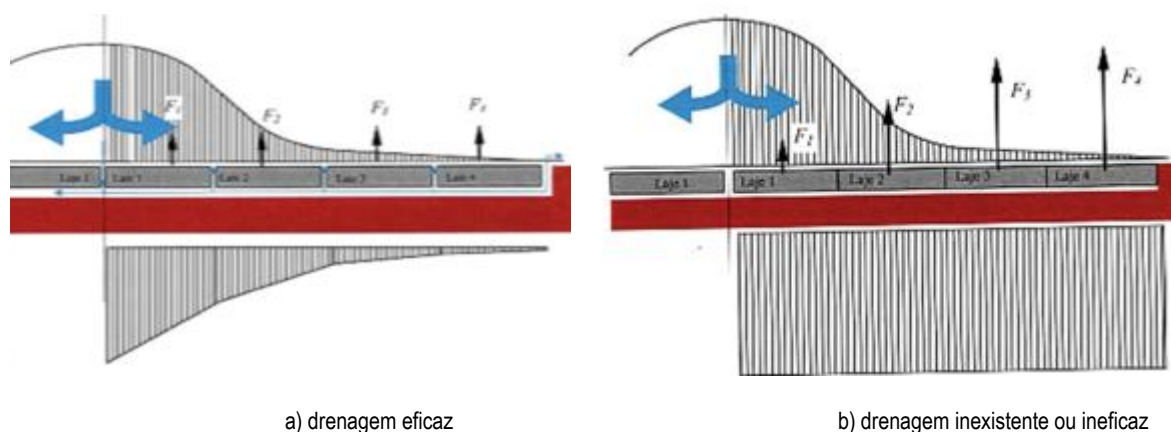
A ocorrer uma tal situação, pode considerar-se que o sistema de drenagem da fundação funcionará como uma segunda linha de segurança, posto que, se este estiver operacional e possuir capacidade de vazão compatível com o escoamento que se estabelecerá na fundação, permitirá aliviar substancialmente as supressões transmitidas à fundação das lajes (esquema da Figura 3.4 a)).

Contudo, se o sistema de drenagem não for eficaz ou se estiver inoperacional, uma subpressão com a magnitude da pressão dinâmica imposta pelo jato na zona de continuidade hidráulica com a fundação (junta danificada) será transmitida integralmente à face inferior das lajes. Tal circunstância conduzirá ao estabelecimento de forças de subpressão que podem facilmente exceder o efeito conjunto do peso submerso das lajes, da resistência à tração das pregagens e do travamento proporcionado pelos dentes das juntas de contração.

Figura 3.4 – Esquema de transmissão de pressão dinâmica à fundação por fissura ou junta de contração com estanquidade inoperacional

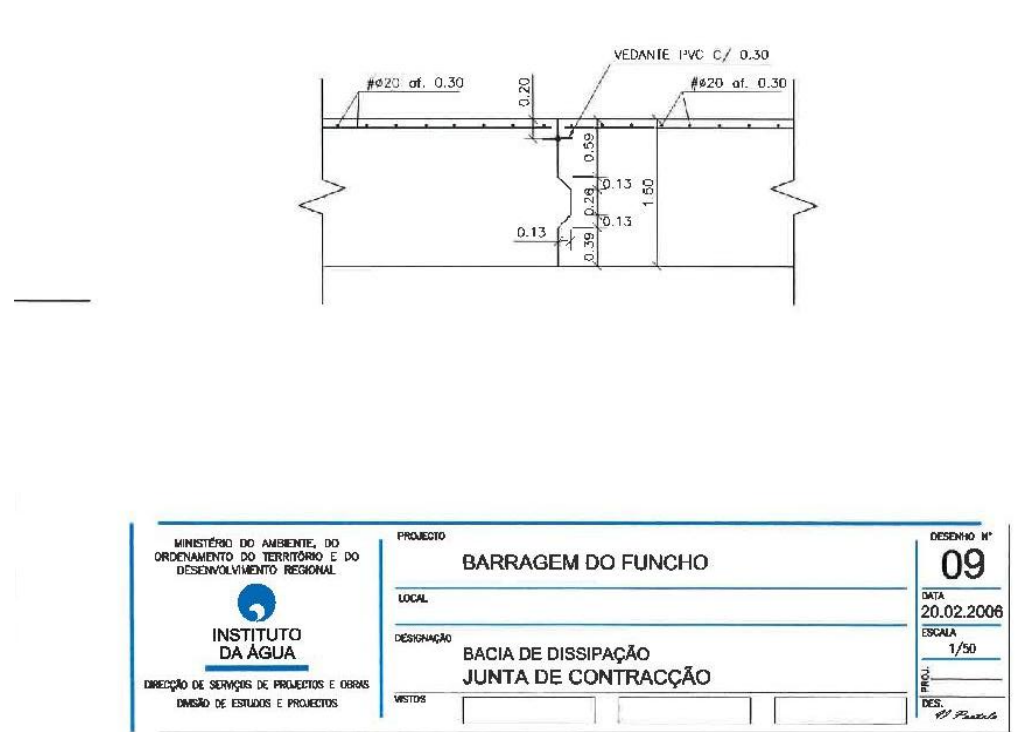
Figura A.2 – Pormenor de uma junta de contração [APA]

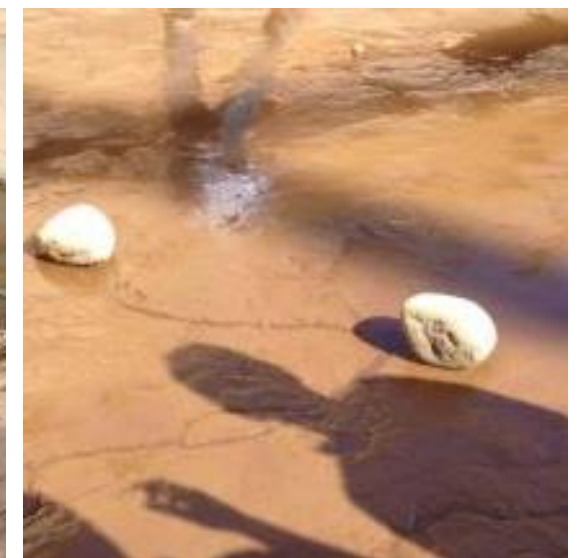
Figura A.27 – Blocos de enrocamento no interior da bacia: com “aresta viva” e” superfície rolada “
