REPOSIÇÃO DAS CONDIÇÕES DE SEGURANÇA E OPERACIONALIDADE NA ER 211 NA  
SEQUÊNCIA DO TEMPORAL DE 25 DE DEZEMBRO DE 2020. GRUPO 1. SÍTIO DOS  
LAGARES

Projeto de Execução

VOLUME I – MEMÓRIA DESCRITIVA E JUSTIFICATIVA

Julho de 2021

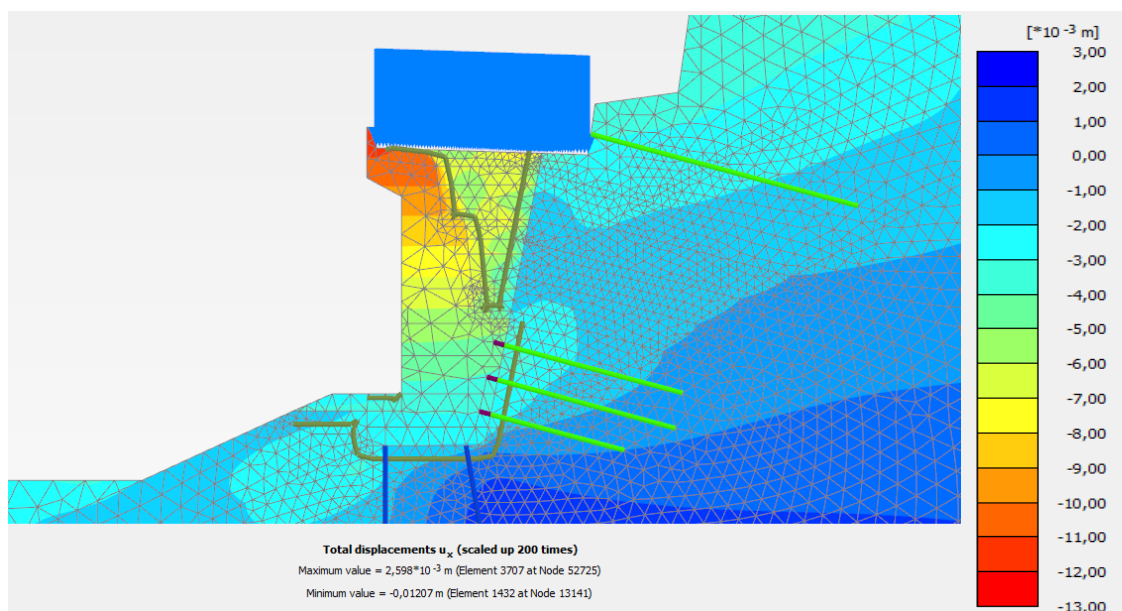
Figura 5 – Fase 8. Campo de deslocamentos horizontais no muro

O campo de deslocamentos horizontais do muro a longo prazo, após a execução da proteção do pé de talude (fase 8), é o ilustrado na Figura 5, da qual resulta que a deformação da ordem de 12 mm, se encontra dentro do exetável para este tipo de estruturas de suporte, próxima do valor mínimo de referência de 0,1%H para mobilização de estado ativo em estruturas com funcionamento por gravidade.

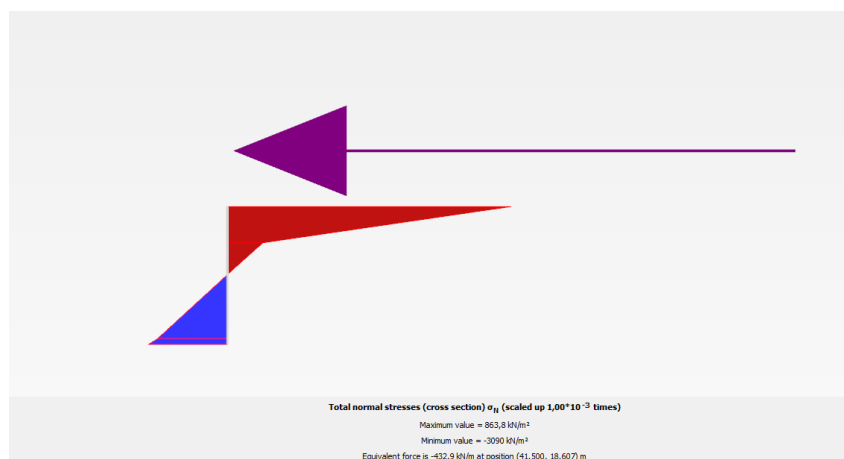
Figura 6 – Fase 9. Diagrama de tensões normais na fundação do muro ( $\sigma_{N\text{média}} = 432,9 \text{ kN/m}^2$ )

Os esforços de dimensionamento estrutural da fundação do muro foram obtidos a partir dos diagramas de tensões normais e tangenciais numa seção paralela à face frontal do muro, considerada a mais solicitada e que deverá permitir a transmissão das tensões ao resto do elemento estrutural em análise. A Figura 6 e a Figura 7 ilustram, respetivamente, os diagramas de tensões normais e tangenciais na fundação do muro, na fase 9, em que se procedeu à redução dos parâmetros resistentes.

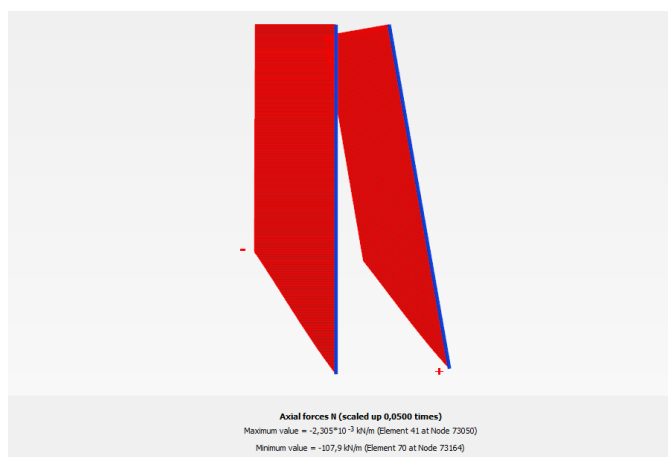
**Figura 8 – Fase 8. Microestacas. Esforço axial (compressão máxima = 107,9 kN/m)**

Para a Fase 8, houve que verificar que ambos os alinhamentos de microestacas se encontram em compressão, ou seja, que o carregamento se encontra no núcleo central da fundação. A Figura 8 contém os diagramas de esforço axial nos alinhamentos de microestacas. Verifica-se que esta condição de bom comportamento a longo prazo é cumprida.

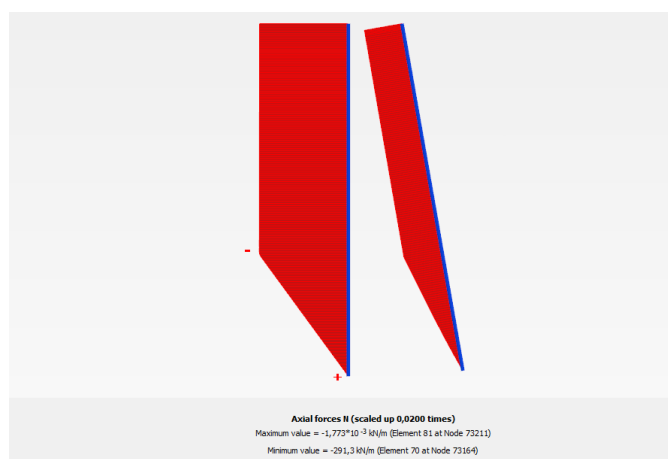
**Figura 9 – Fase 9. Microestacas. Esforço axial (compressão máxima = 291,3 kN/m)**

A Figura 9 ilustra os resultados para a verificação de segurança decorrente da redução dos parâmetros resistentes por um coeficiente de segurança de 1,5.

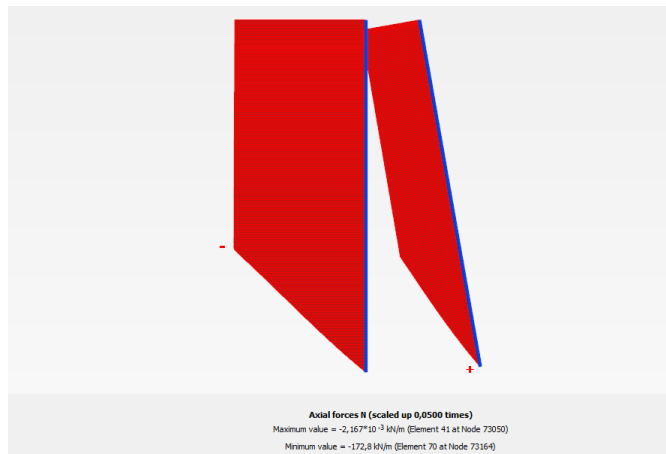
**Figura 10 – Fase 10. Microestacas. Esforço axial (compressão máxima = 172,8 kN/m)**

Os esforços axiais para a combinação sísmica são exibidos na Figura 10.

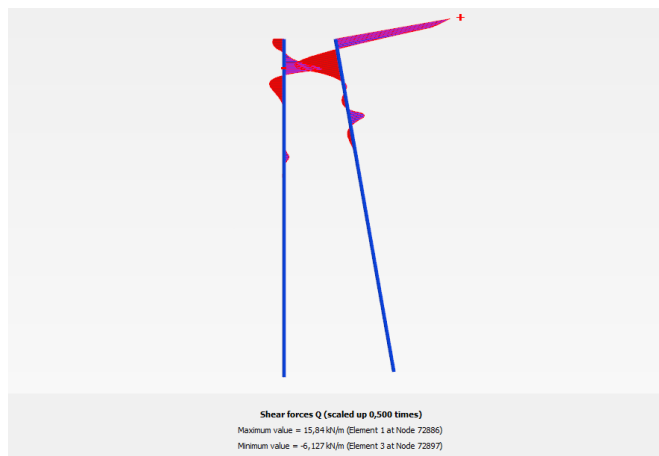
**Figura 11 – Fase 9. Microestacas. Esforço transversal (V<sub>máx</sub> = 15,84 kN/m)**

Os valores de esforço transversal (Figura 11) e de momento fletor (Figura 12) nas microestacas revelaram-se mais severos para a Fase 9, em que o aumento do impulso ativo e a redução da resistência passiva ao deslizamento implicaram maior mobilização da resistência estrutural.

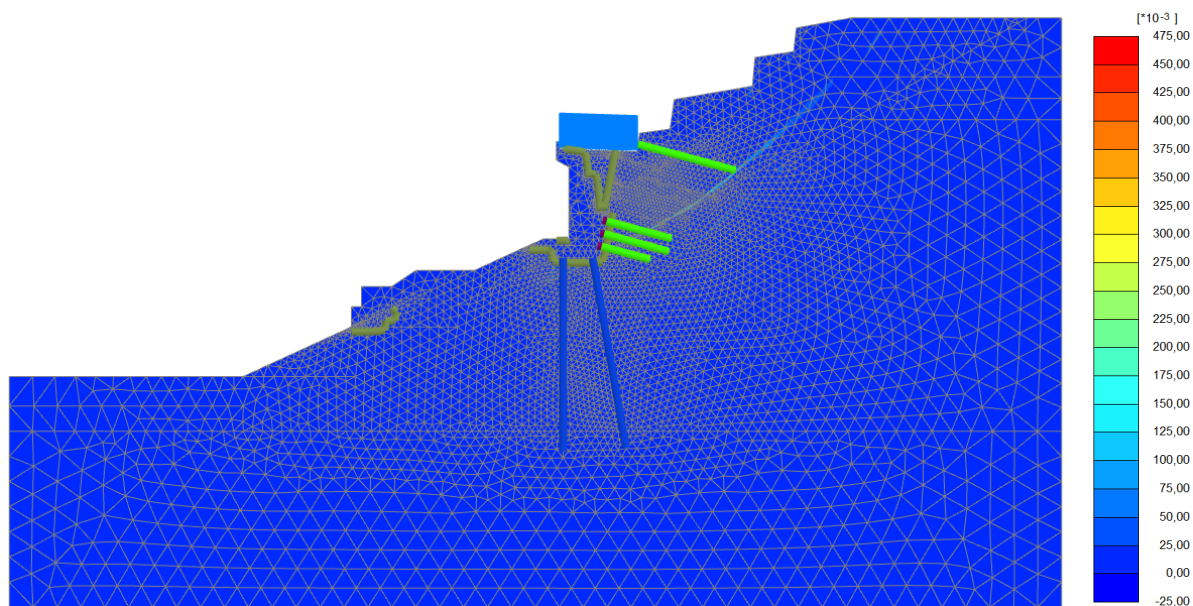
Figura 13 – Fase 9. Distorção

Para um coeficiente de segurança de 1,5 obtido na Fase 9, verifica-se a superfície de cedência claramente visível pelas distorções localizadas, como ilustrado na Figura 13.
