## RELATÓRIO DE INSPEÇÃO DAS ESTRUTURAS CONSTRUÍDAS

**QUINTA DE SALGUEIROS – PORTO**

IC223-RVT317-A-NG460

Porto, junho 2020

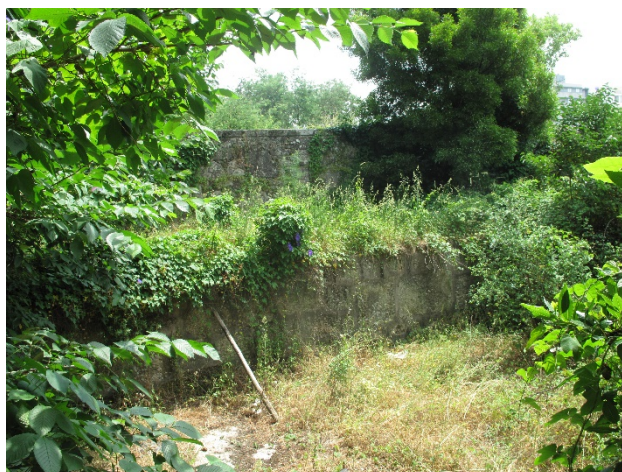
Figura 3: Estado atual da antiga piscina.

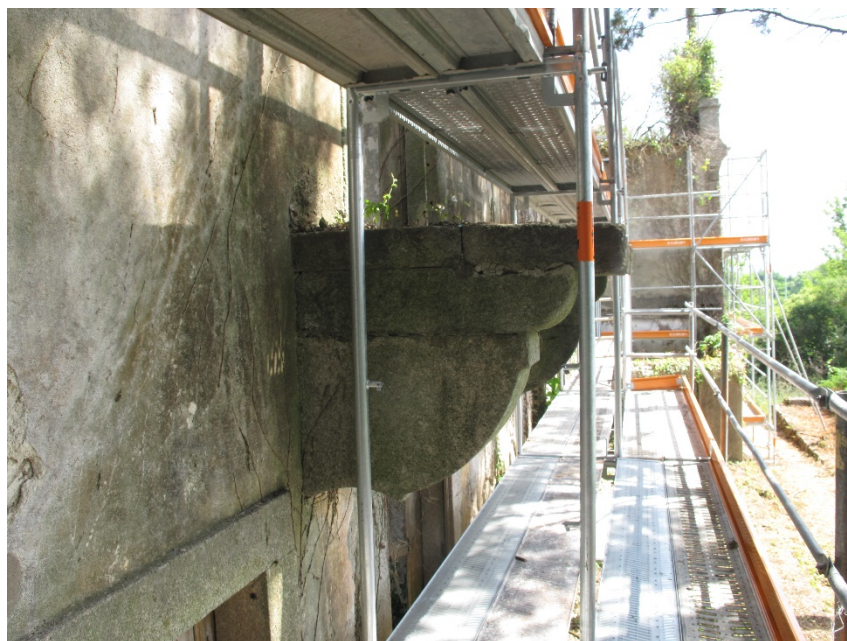
Nas fachadas principal e lateral da casa existem varandas em consola e, na fachada posterior, uma varanda de maior vão executada sobre cachorros encastrados na parede. Todas as varandas são executadas com recurso a pedras de granito, Figura 9.

Figura 9: Exemplo de uma das varandas em consola na fachada da casa.

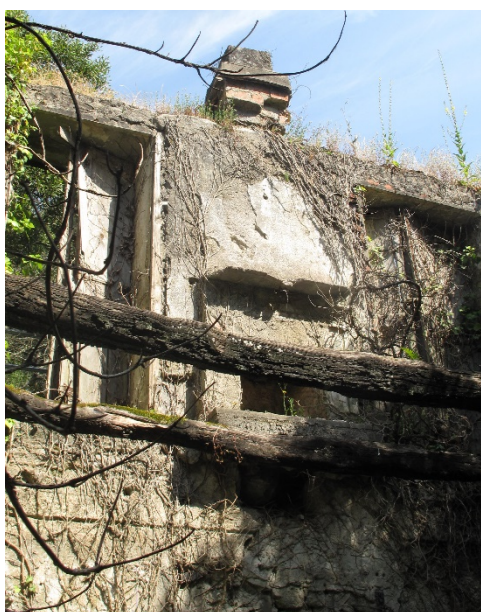
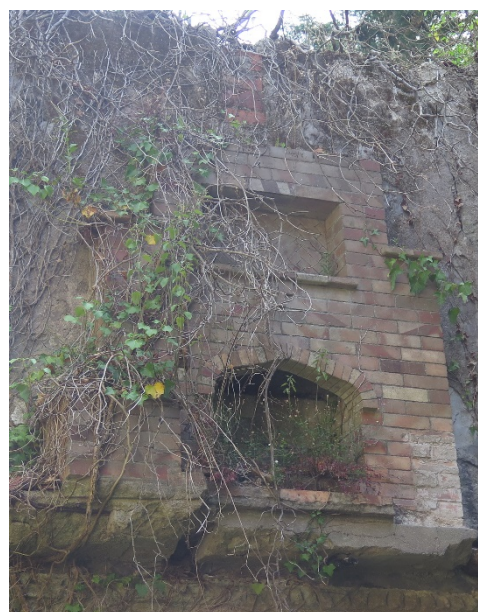
No interior da casa são ainda visíveis, nas zonas dos aposentos, fogões de sala em alvenaria de tijolo dos quais alguns aparentam construção mais recente. De uma forma geral, os fogões e as lajes em consola que os integram encontram-se parcialmente destruídos e em risco de queda (Figura 10). Também algumas das chaminés destes fogões que ainda subsistem, encontram-se bastante deterioradas e algumas estão em risco de colapso.

Figura 10: Fogões de sala que ainda subsistem nas paredes da casa.

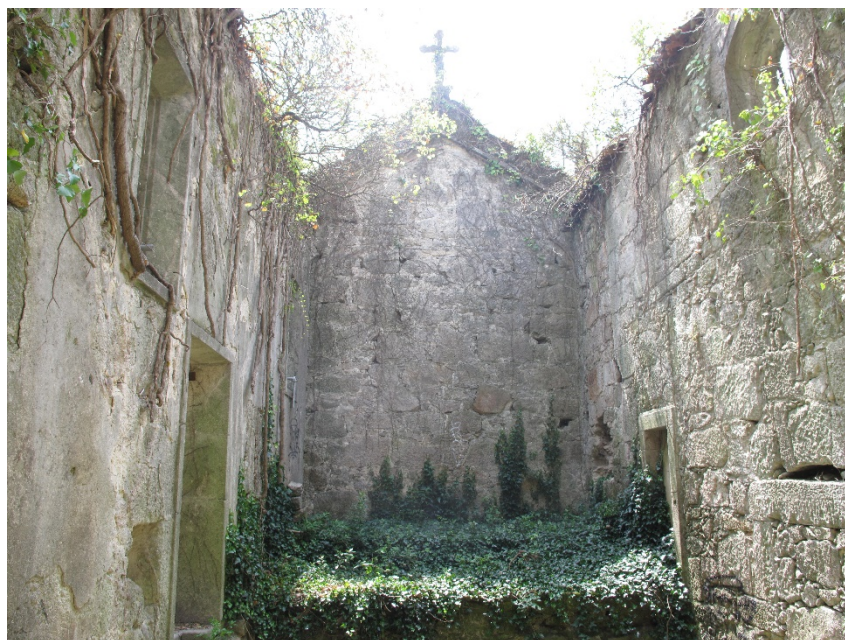
Adossada à casa existe a capela que se encontra também já sem cobertura (Figura 11). Possui, também ela, uma planta retangular regular com dimensões aproximadas de 13m de comprimento e 6m de largura. O tipo de aparelhamento da pedra das paredes de alvenaria de pedra da capela difere um pouco das observadas na casa familiar existindo uma junta vertical na parede da capela que adossa à parede da casa na zona do altar-mor. Estes factos indiciam que a capela terá sido construída posteriormente e encostando à casa nesta zona.

Figura 11: Interior da capela (zona da capela-mor) na atualidade.
