**LABORATÓRIO REGIONAL de ENGENHARIA CIVIL**

**24/DEM/2020**

**AVALIAÇÃO DA INTEGRIDADE ESTRUTURAL DO CAIS VELHO DO  
PORTO SANTO  
SECRETARIA REGIONAL DE EQUIPAMENTOS E INFRAESTRUTURAS**

**Outubro 2020**

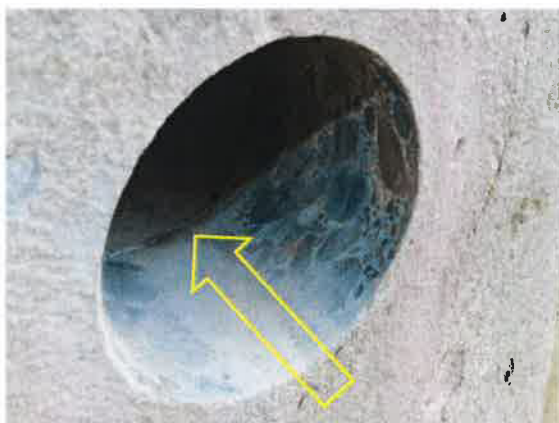
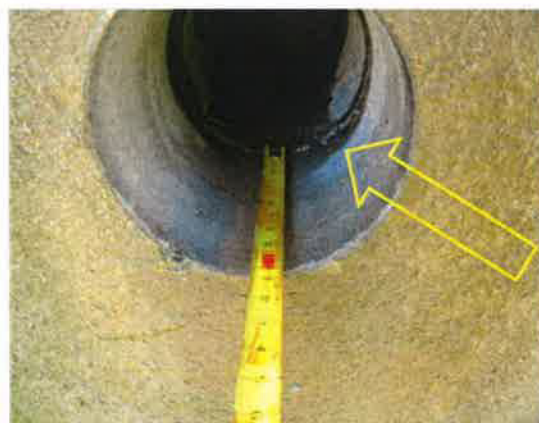
Figura 41 e 42 – Carote. Superfícies de corte a 10 cm de profundidade

Interessa anotar que, durante a retirada dos carotes para ensaio laboratorial e de resistência mecânica, em duas das quatro 4 amostras foi confirmada a existência de camadas de recobrimento com a profundidade variável e máxima de 10 cm (Figuras 40 a 43), de composição claramente distinta da do betão interior (Figura 45).

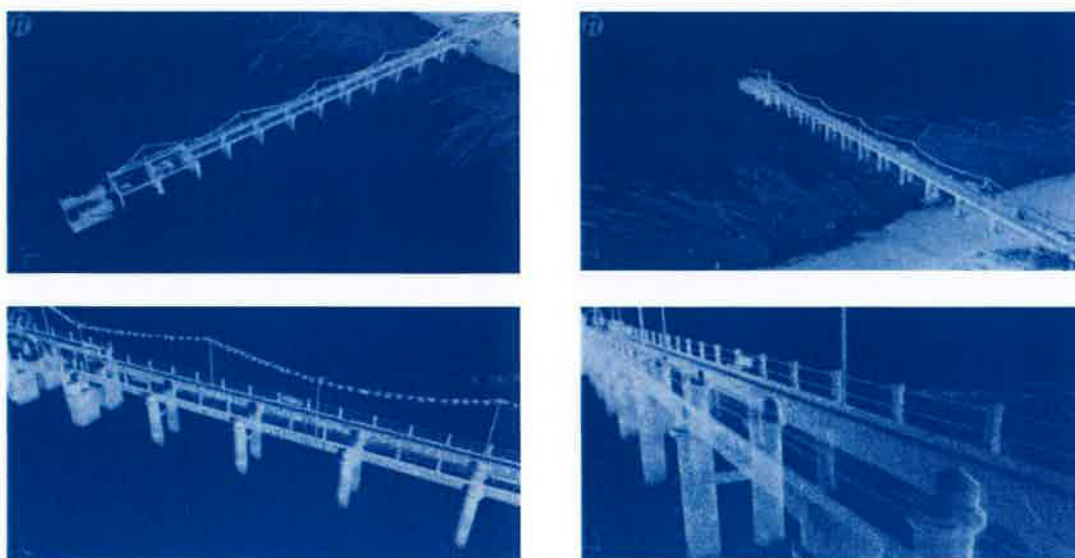
Figuras 46 a 49 – Imagens do levantamento tridimensional

Para avaliação do estado de deformação da estrutura o LREC procedeu ao seu levantamento tridimensional, tendo sido obtido um modelo georreferenciado de cuja análise se conclui a inexistência de deformações, deslocamentos e/ou assentamentos diferenciais significativos.
