# ANEXO V

LOTE 5 – PARQUE FLORESTAL DE VISEU

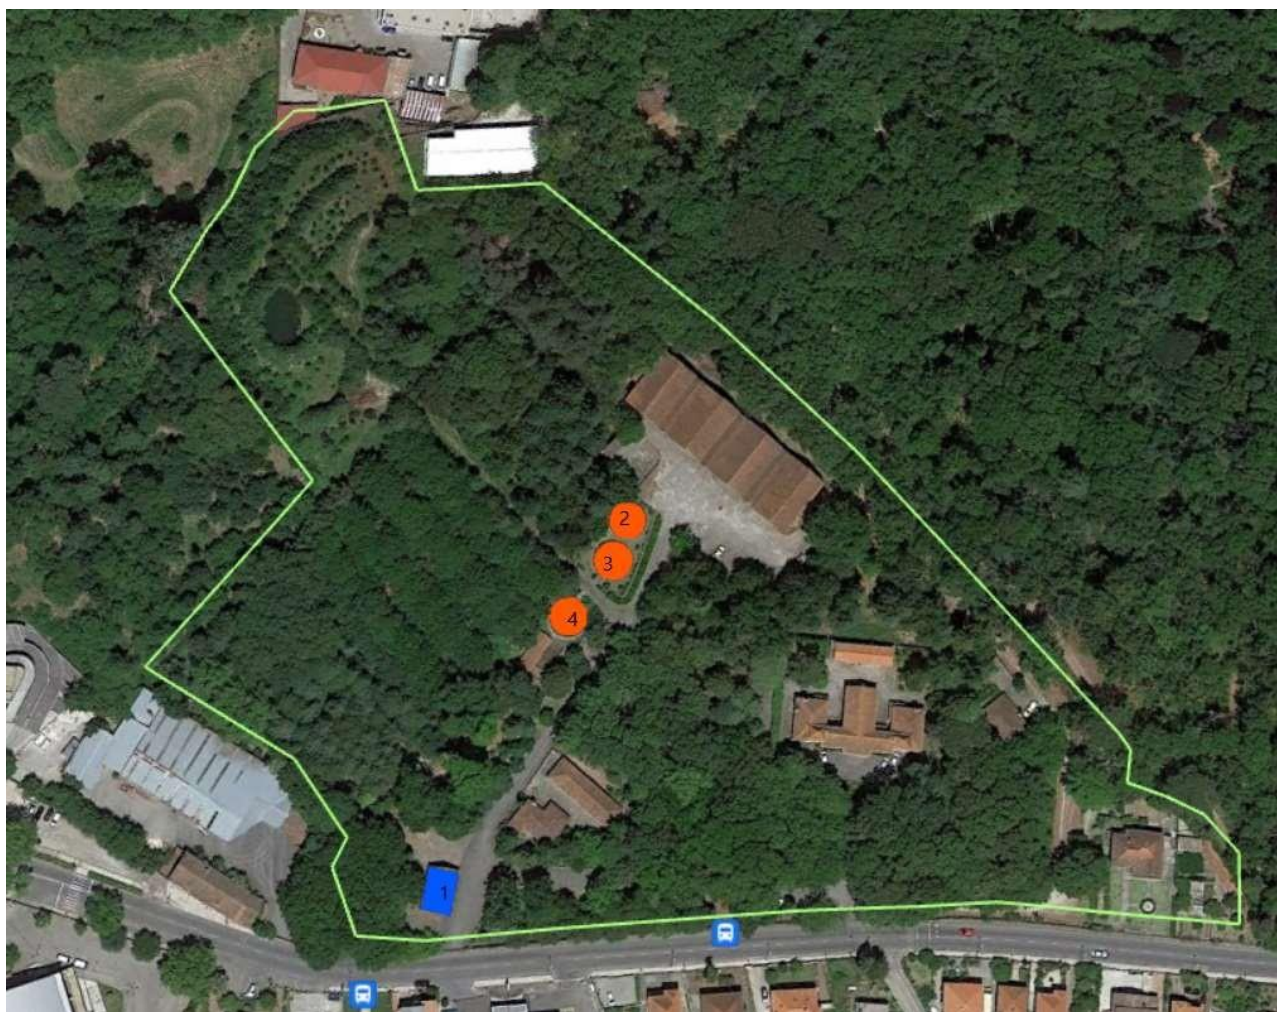
Fig.2

Este conjunto edificado de 4 edificações é composto por um edifício de arrumos/arquivo e três antigos abrigos/gaiolas de animais em cativeiro, agora em desuso (*vide* fig. 2).

**Edifício 1** - Edifício com 1 piso, área aproximada de 118,00m<sup>2</sup>, alvenaria de pedra, cobertura em telha cerâmica, estrutura da cobertura e forra em madeira.

**Principais deficiências:**

Ausência de isolamento térmico na cobertura e vãos;

Ausência ou maus acabamentos interiores paredes e pavimentos.

Meio piso em madeira em ruína;

Descasque, fraturas e deslocamento de telhas.

**Edificações 2 a 4** – Edifícios com 1 piso, área aproximada de cada gaiola é de 111,22m<sup>2</sup>

Gaiolas (2 a 4) – paredes de alvenaria de tijolo, cobertura estrutura e forra em madeira e telha cerâmica, pavimentos em cimento e anel exterior em estrutura metálica e rede. Duas destas edificações estão divididas em 8 células e a última em 4 células.

#### **Principais deficiências:**

Este conjunto edificado não tem qualquer proteção, todos os elementos construtivos apresentam diversas patologias associadas às ações naturais, que se assumem como fator principal ao parco estado de conservação.
