MARÇO DE 2020

## MEMÓRIA DESCRITIVA E JUSTIFICATIVA

RECUPERAÇÃO E VALORIZAÇÃO DO CASTELO DE PORTEL  
MEMÓRIA DESCRITIVA GLOBAL

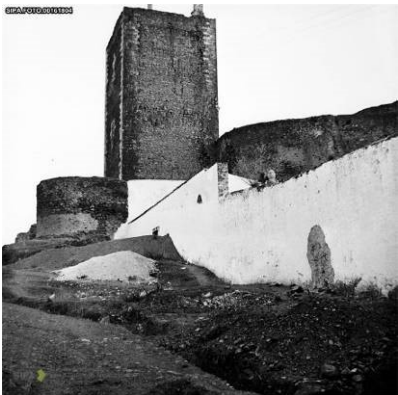
| 1949 | <p>A Torre de Menagem apresenta fendilhação verticalizada, não tem ameias. O restante das muralhas está sem ameias e parcialmente rebocado e pintado a branco.</p> | |

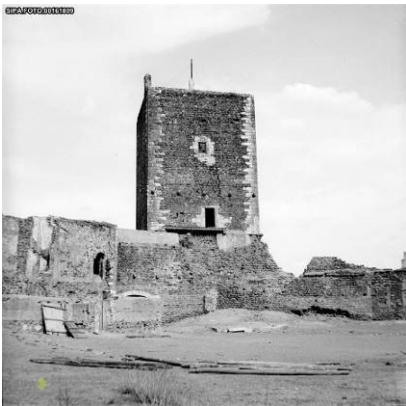
| 1950 / 1960 | <p>Queda do torreão cilíndrico com a escada helicoidal, coruchéu cónico e merlões chanfrados do antigo paço ducal.</p> <p>Fotografia de 1955: Entrada atual principal para o recinto apresentava-se fechada. Muralhas adjacentes à Torre de Menagem colapsada sendo o acesso à torre de menagem feito por estrutura provisória de madeira. Pano de muralha 1 colapsado até meia altura e lacunas graves na base. Provável torre A colapsada. Nesta data apenas as Torres C? e F apresentava algumas ameias, não sendo visíveis nas fotos ameias no pano de muralha.</p> | |

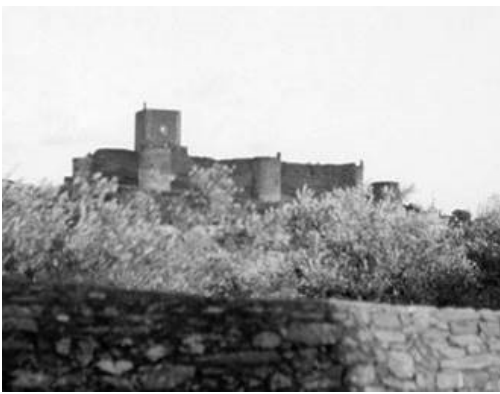
| 1959 | <p>Arranjo da <b>entrada</b> do castelo, construção de uma rampa de acesso à porta do castelo e respetivo muro de suporte, reconstrução da soleira da porta de entrada.</p> <p>Fotografia de 1959: A Torre de menagem e os panos de muralha não apresentam ainda a maior parte das ameias.</p> | |

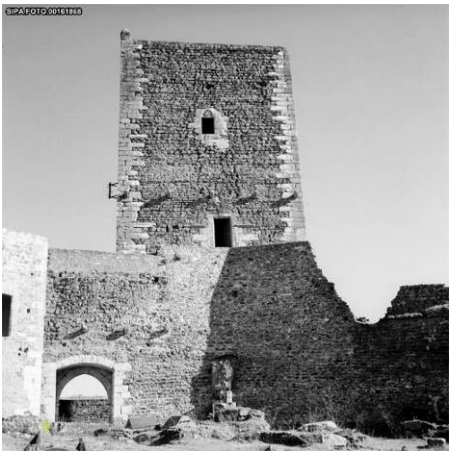
| <p>1966</p> | <p><b>Apeamento de alvenarias</b>, em vários troços, que se encontravam em perigo de ruir, escavação e remoção de terras, de forma a desobstruir-se o pano de muralha, <b>consolidação de panos de muralha e construção de alvenarias em cortinas e ameias na torre de menagem e torreões</b>, limpeza de ervas e refechamento de junta.</p> <p>Apeamento de postelete de eletricidade existente num paramento da torre de menagem, <b>consolidação de um torreão, construção de panos de muralha, parapeitos e ameias</b>.</p> <p>Fotografia 1969 – a entrada no recinto encontra-se desobstruída e a muralha no acesso à Torre de menagem também reconstruída.</p> | |

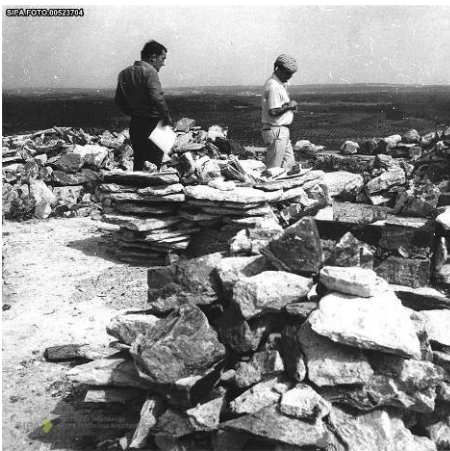
| <p>1974</p> | <p>Arranque de um portado de cantaria na entrada da torre de menagem, assentamento de cinco aduelas de cantaria para conclusão do arco da entrada da torre de menagem, porta de madeira para a entrada da torre, construção de cortinas e merlões da torre de menagem em alvenaria hidráulica, isolamento com tela asfáltica do terraço da torre de menagem e revestimento com tijoleira cerâmica prensada, refechamento de juntas nas quatro faces da torre de menagem, colocação de três gárgulas no terraço da torre de menagem, <b>tapamento de rombos existentes em panos de muralha</b>, colocação de portado-alçapão em madeira no acesso ao terraço da torre de menagem, execução de abobadilha no mesmo acesso, <b>execução de gatos de betão e refechamento de fendas em panos de muralha</b>.</p> <p>Fotografia de 1974 – reconstrução ameias</p> | |

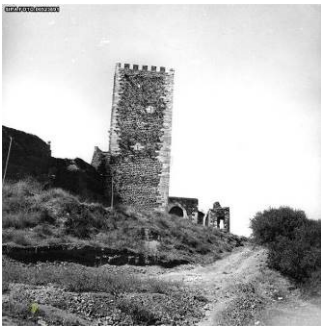
| 1980 | <p><b>Reconstrução de panos de muralha e tapamento de rombos, empregando pedra rija e argamassa de cimento e areia, arranque de ervas e refechamento de juntas, pintura de portas e caixilharias de janelas, limpeza de vegetação da praça de armas.</b></p> <p>Fotografia de 1980 – A Torre de Menagem já apresenta as ameias reconstruídas, no entanto o pano de muralha 1 e a torre A encontram-se ainda em ruína.</p> | |

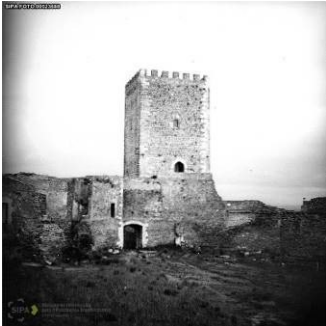
| 1981 | <p><b>Execução de um lintel de betão armado para consolidação de uma torre com a parte superior desaprumada, refechamento de fenda numa outra torre e consolidação com dois gatos de betão armado, consolidação e reparação de panos da muralha.</b></p> <p>Fotografia de 1981 – A entrada na Torre de Menagem já apresenta o arco ogival. A muralha ainda apresenta ruína.</p> | |

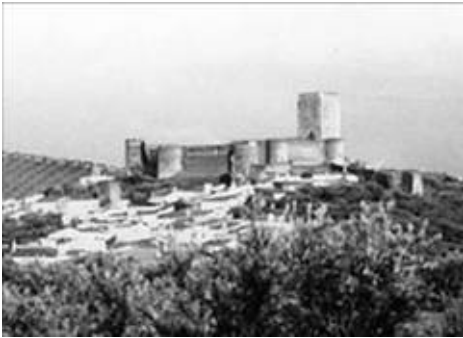
| 1982 | <p><b>Apeamento de alvenarias que se encontravam desligadas em panos de muralha, reparação de um merlão da torre de menagem atingido por uma faísca, tapamento de rombos e consolidação de panos de muralha, arranque de ervas e arbustos e refechamento de juntas, recuperação de três troços da muralha, reparação e pintura da porta de entrada do castelo.</b></p> | |

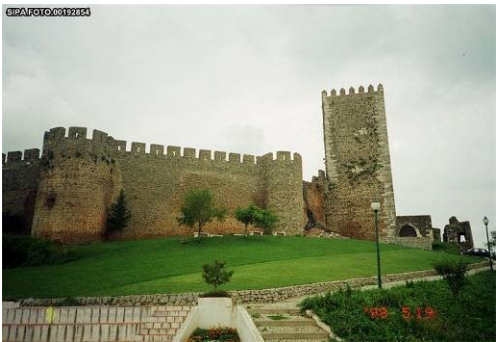
| 1998, 8 de Fevereiro | Desmoronamento de troço de muralha situado a E., junto à torre de menagem, parcialmente reconstruído nos anos 80<br><br>Fotografia de 1998 – O pano de muralha 1 aluído, atingindo metade da largura da passagem superior. | |

| 1999 | Recuperação e reconstrução do pano de muralha aluído: demolição e desmontagem de paredes em alvenaria de pedra na zona do aluimento da muralha e torreão adjacente, execução de fundação da zona afetada, reconstrução do pano de muralha e torreão adjacente, refechamento de juntas com argamassa de cal e areia. | |

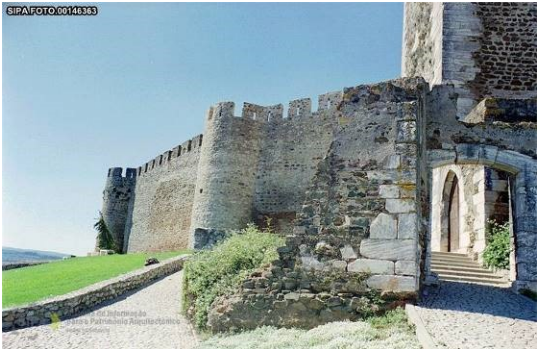
| 2001 | Fotografia de 2001 – Reconstrução de pano de muralha 1.<br><br>Nesta data as ameias já se apresentam reconstruídas no perímetro atual. Outras fotos mostram anomalias na Torre de Menagem decorrentes de infiltrações com manchas de humidade e danos na pintura na abóbada e nas paredes. | |

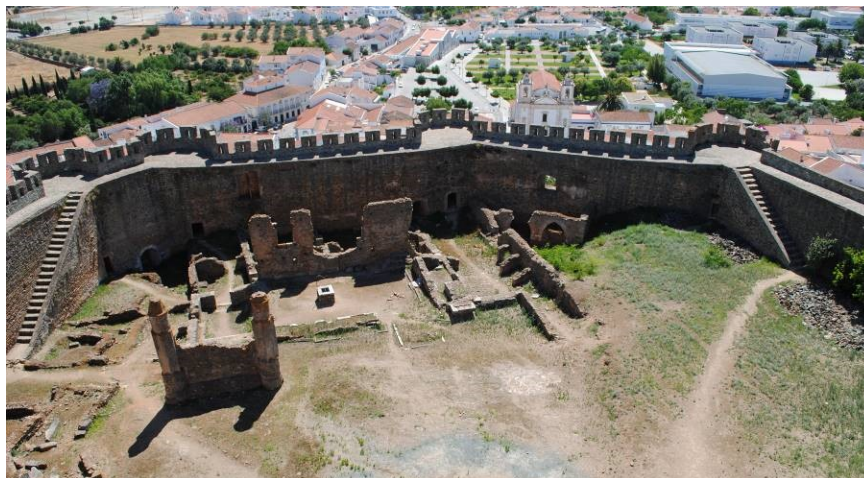
Figura 2 – Percurso de visita a uma parte do caminho de ronda da muralha, servido por duas escadas em pedra.

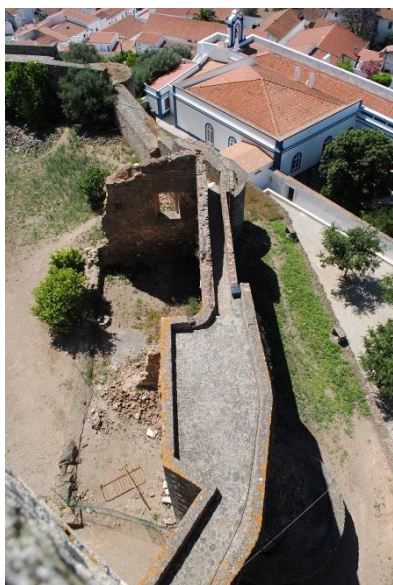
Figura 3 - Percurso de acesso à Torre.

O percurso de acesso à Torre realizar-se-á através das escadas existentes no quadrante poente, sendo protegido por guardas do mesmo tipo e desenho das referidas para o caminho de ronda, Figura 3.

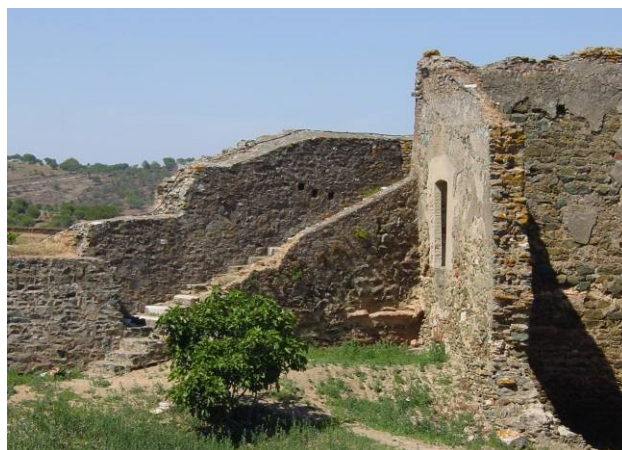
Figura 4 – Reposição do muro/guarda tombado como ainda a reposição de degraus de acordo com a métrica existente.

Esta operação envolverá previamente a reposição do muro/guarda tombado como ainda a reposição de degraus de acordo com a métrica existente, Figura 4.
