# ***SUBSTITUIÇÃO DA COBERTURA EM FIBROCIMENTO DA ESCOLA BÁSICA DO 2.º CICLO, DE MOIMENTA DA BEIRA***

***- Projeto de Execução -***

*Divisão de Obras e Serviços Urbanos*

**Outubro de 2020**

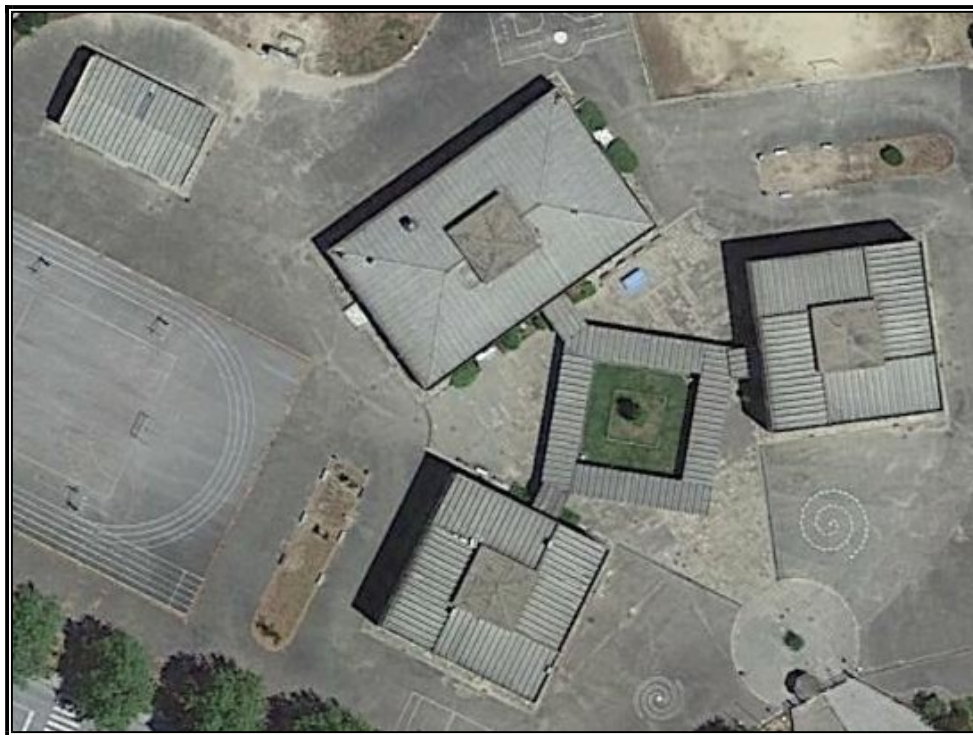
No que diz respeito às coberturas, a solução preconizada na altura foi o revestimento superior através da aplicação de placas de fibrocimento, assentes sobre muretes de tijolo cerâmico.

Fig. 2 – Perspetiva aérea das coberturas dos edifícios da Escola Básica do 2.º Ciclo de Moimenta da Beira

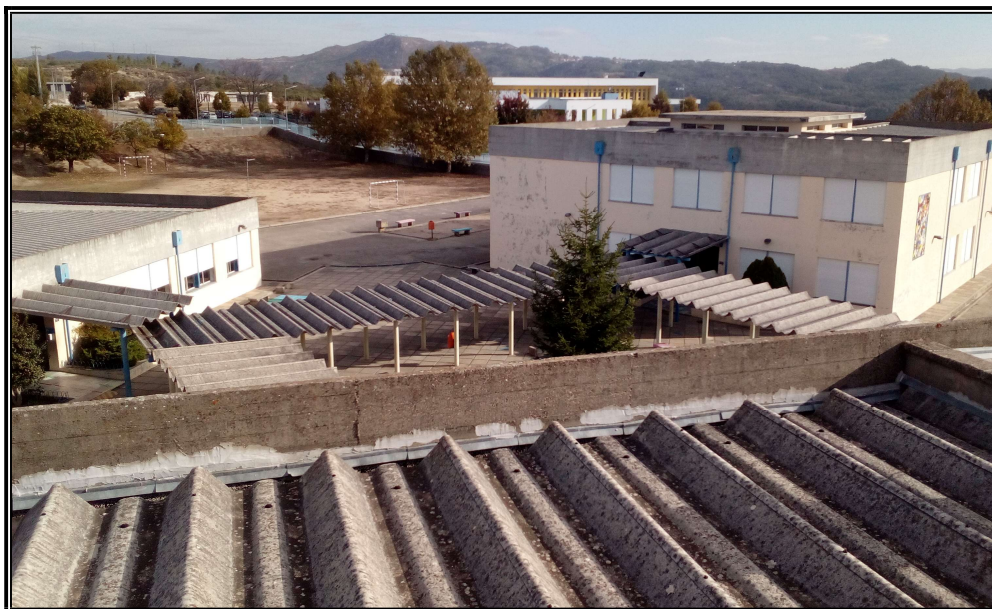
Na verdade, são inúmeras as quebras e fissuras visíveis nas placas de fibrocimento, na cobertura de todos os edifícios e dos corredores cobertos que existem entre os edifícios.

Fig. 3 – Perspetiva da cobertura de alguns dos edifícios e corredores cobertos da Escola Básica do 2.º Ciclo de Moimenta da Beira

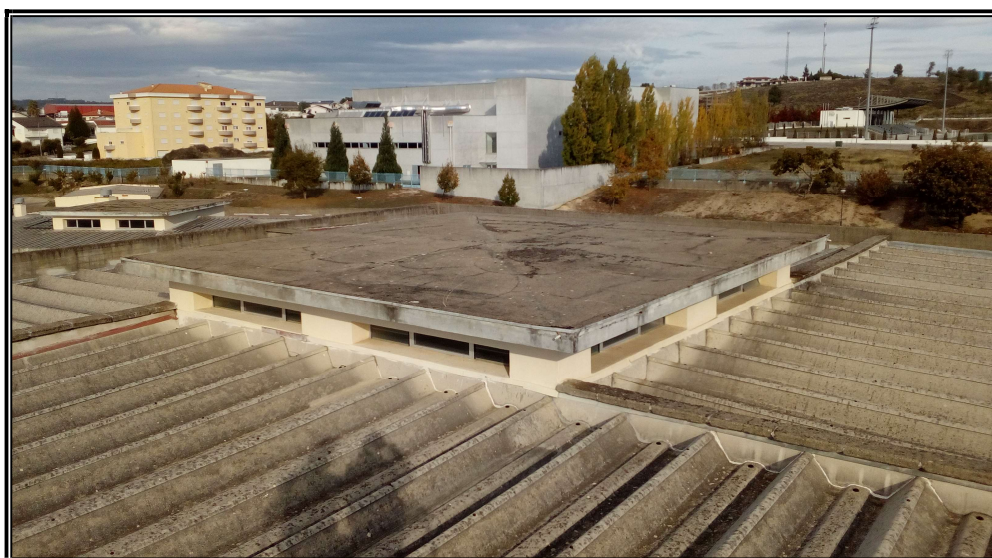
Fig. 4 – Perspetiva da cobertura de alguns dos edifícios da Escola Básica do 2.º Ciclo de Moimenta da Beira

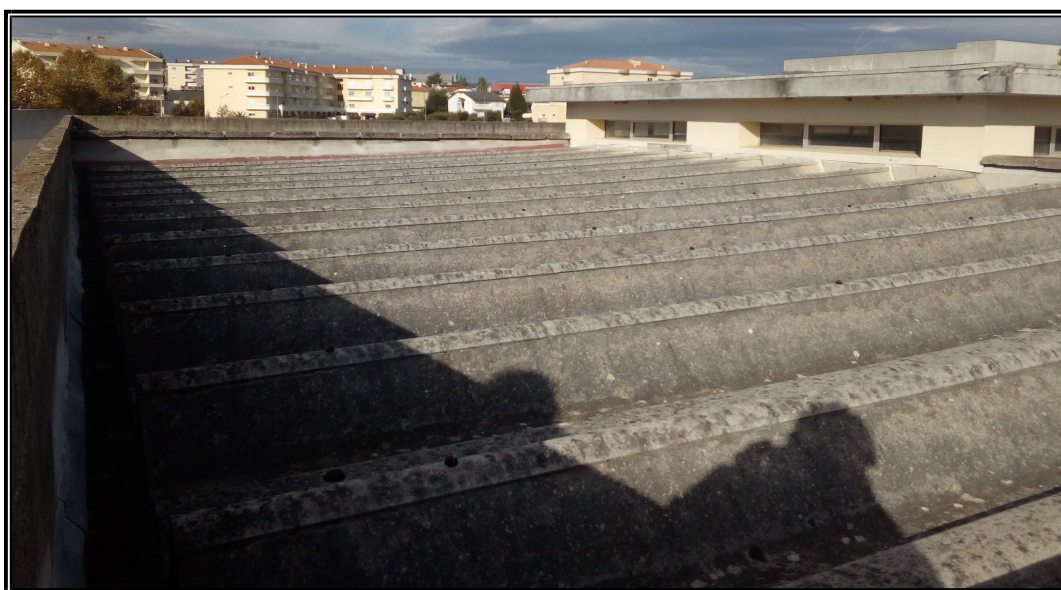
Fig. 5 – Perspetiva da uma das coberturas  
da Escola Básica do 2.º Ciclo de Moimenta da Beira

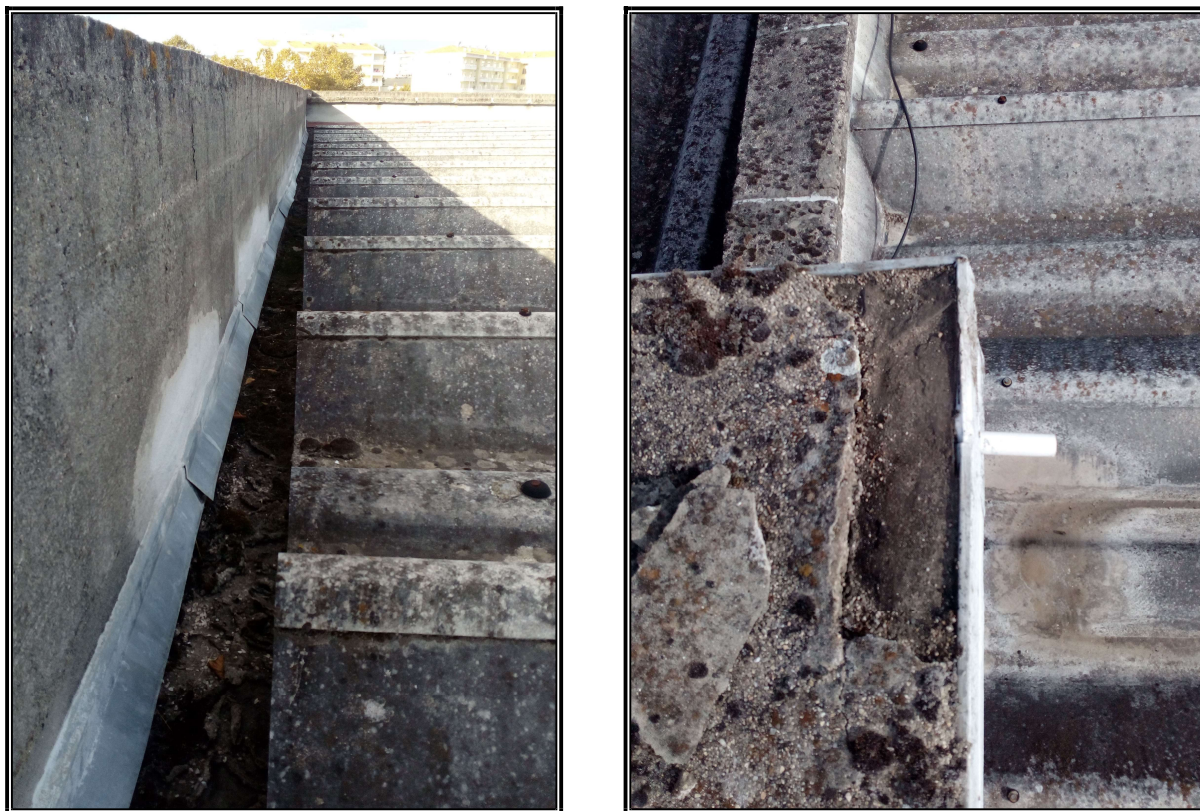
3 – Remoção das camadas de regularização em betão e telas asfálticas, existentes nas coberturas elevadas da caixa de escadas interior, caleiros interiores das platibandas e muretes divisórios das coberturas.

Fig.(s) 6 e 7 – Pormenores das coberturas  
da Escola Básica do 2.º Ciclo de Moimenta da Beira
