| <p><b>Título Complementar :</b></p> <p style="text-align: center; font-size: 1.2em; font-weight: bold;">REABILITAÇÃO DAS ESTRUTURAS DE<br/>SUPORTE DA PLATAFORMA RODOVIÁRIA<br/>DA ER101 - SANTA CRUZ</p> <div style="text-align: center; margin-top: 20px;"> <p><b>EDGAR CARDOSO</b><br/>Laboratório de Estruturas</p> </div> <p><b>Projeto</b> _____ <small>UBM</small></p> <p><b>Desenhou</b> _____ <small>CVF</small></p> <p><b>Verificou</b> _____ <small>FMV</small></p> <p><b>Aprovou</b> _____ <small>CAF</small></p> | <p><b>Requerente:</b></p> <div style="text-align: center; margin-top: 10px;"> <p><small>S. E. R.</small></p> <p><b>REGIÃO AUTÔNOMA DA MATOIA</b><br/><b>GOVERNO REGIONAL</b><br/><b>SECRETARIA REGIONAL DE EQUIPAMENTOS E INFRAESTRUTURAS</b><br/><b>DIREÇÃO REGIONAL DE ESTRADAS</b></p> </div> <p><b>Escala numérica :</b></p> <p style="text-align: center; font-size: 1.2em; font-weight: bold;">1:25</p> <p><b>Escala gráfica :</b> <span style="float: right;">ESC. 1:25</span></p> <div style="text-align: center; margin-top: 5px;"> </div> <p><b>Número :</b></p> <p style="text-align: center; font-size: 1.2em; font-weight: bold;">885.PE.GR.PD.22</p> <p><b>Data :</b> <b>Setembro-2020</b> <span

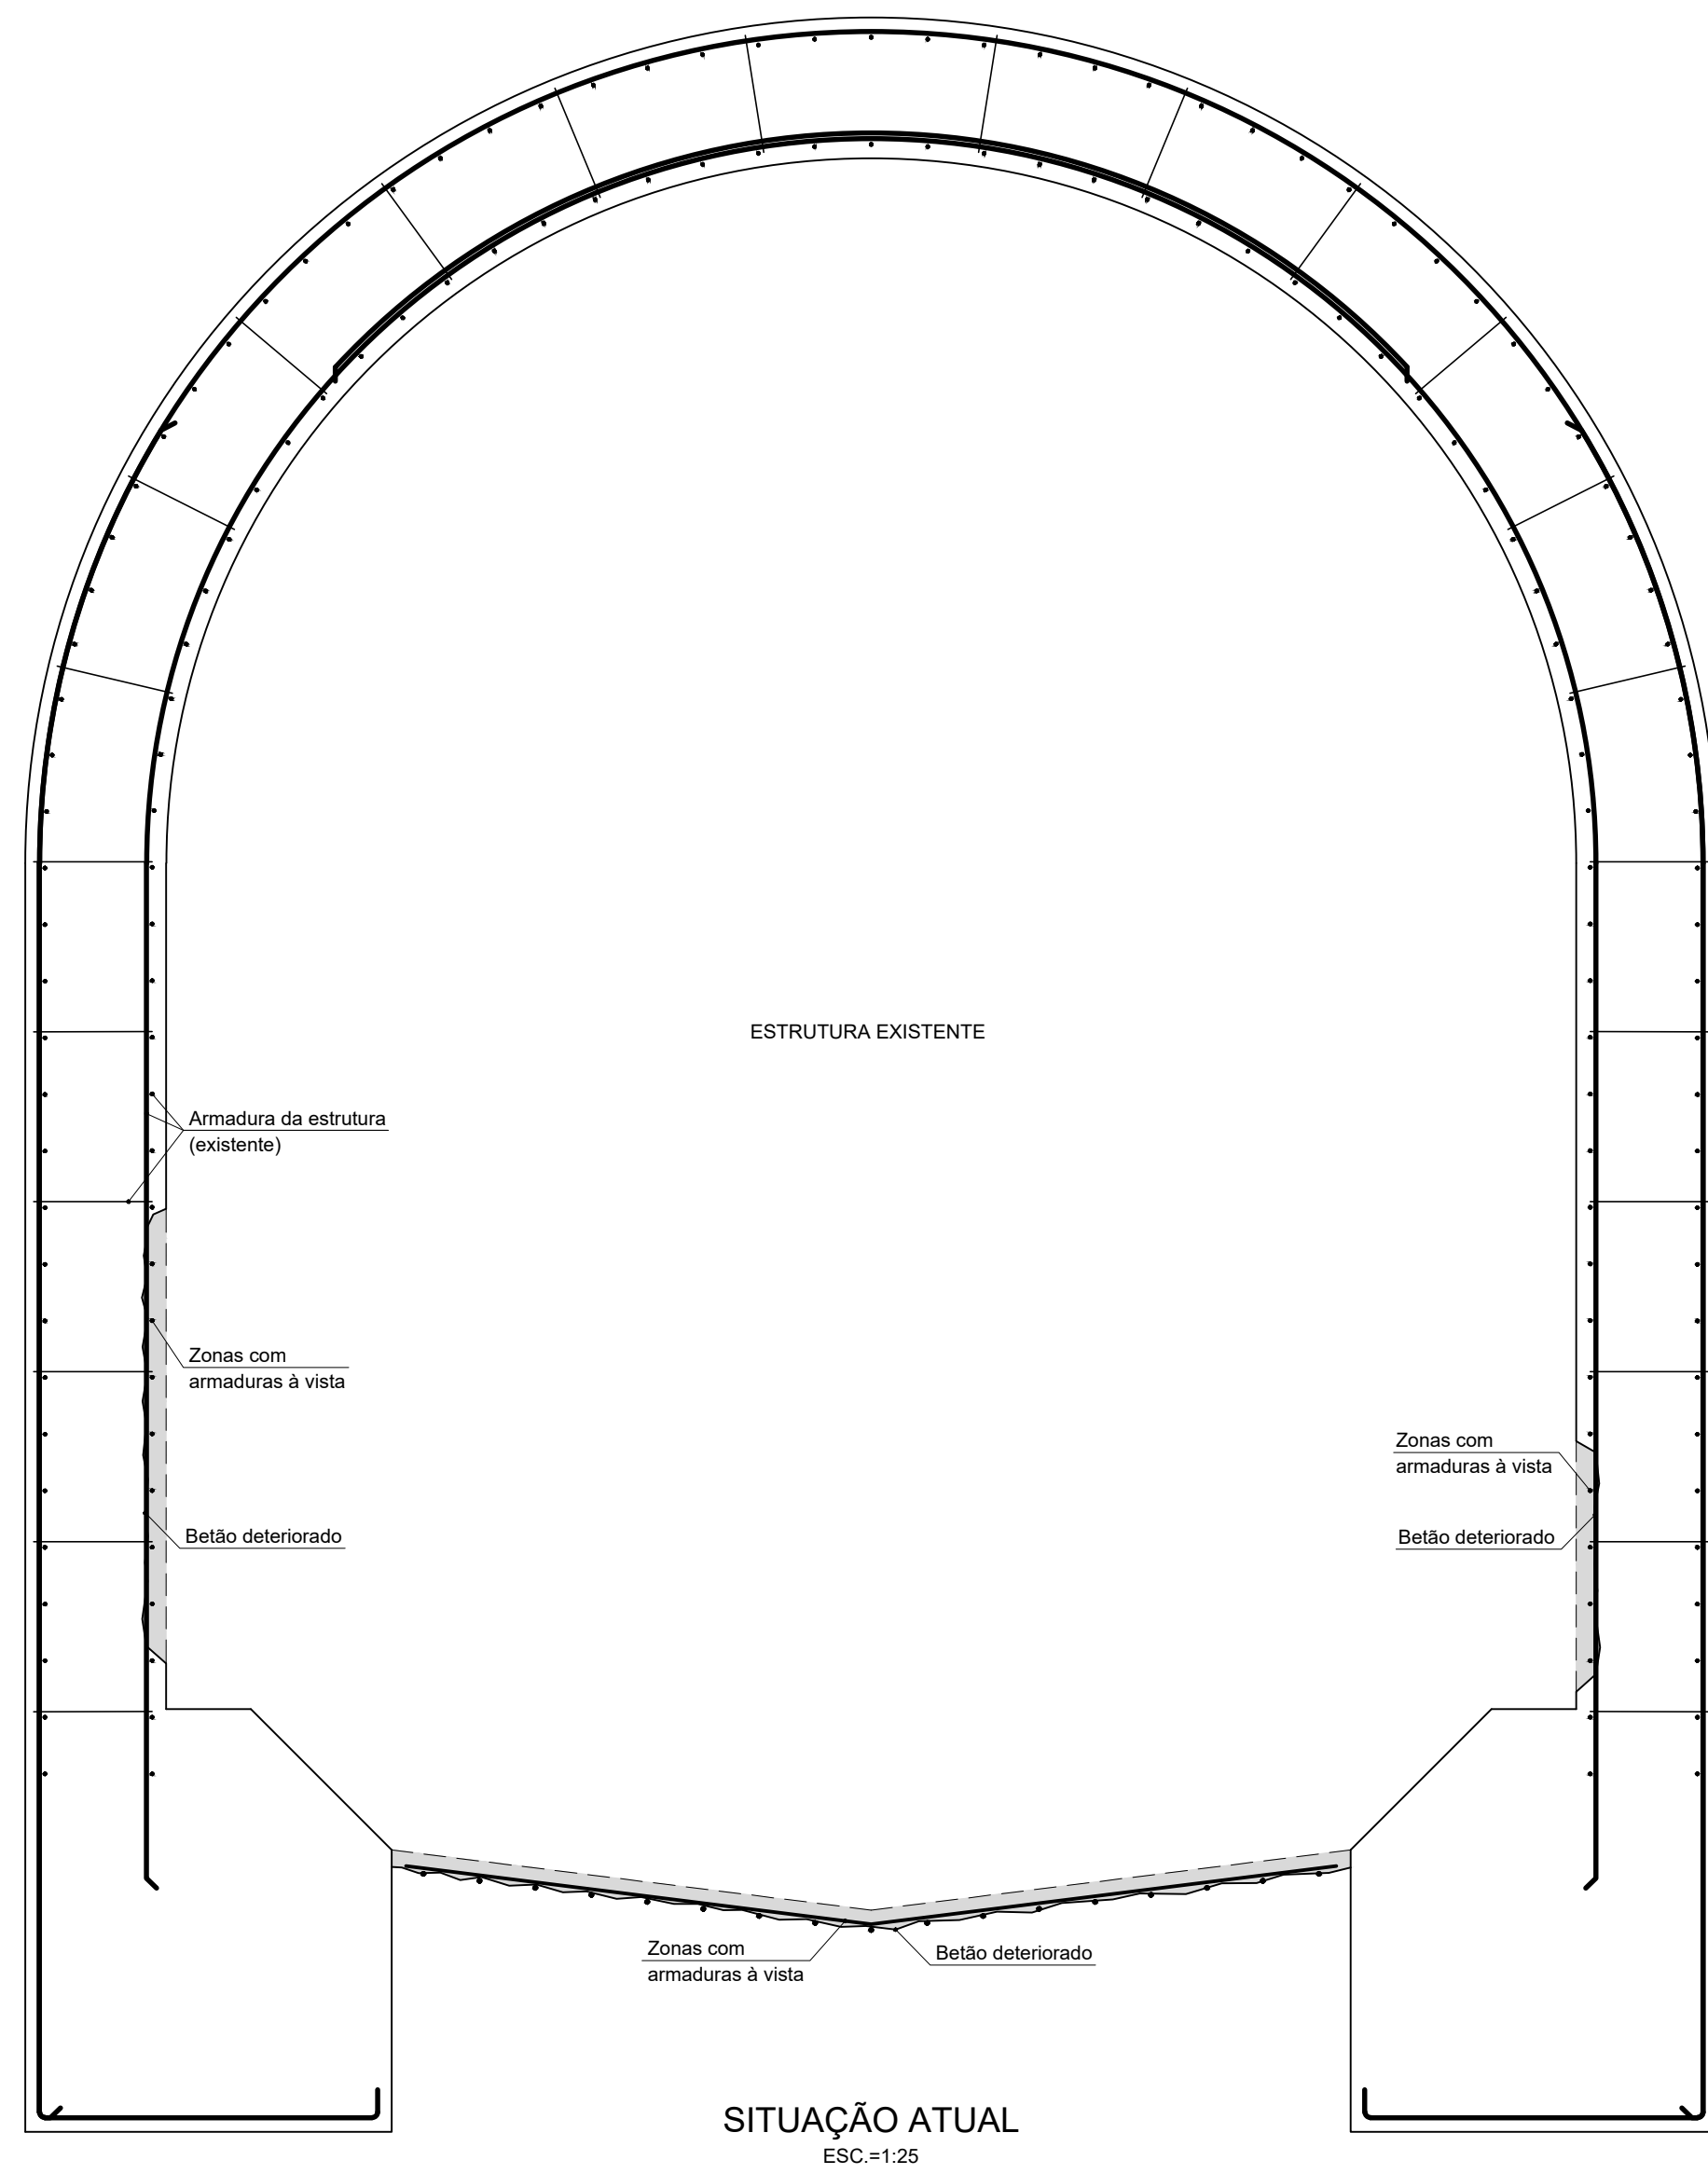
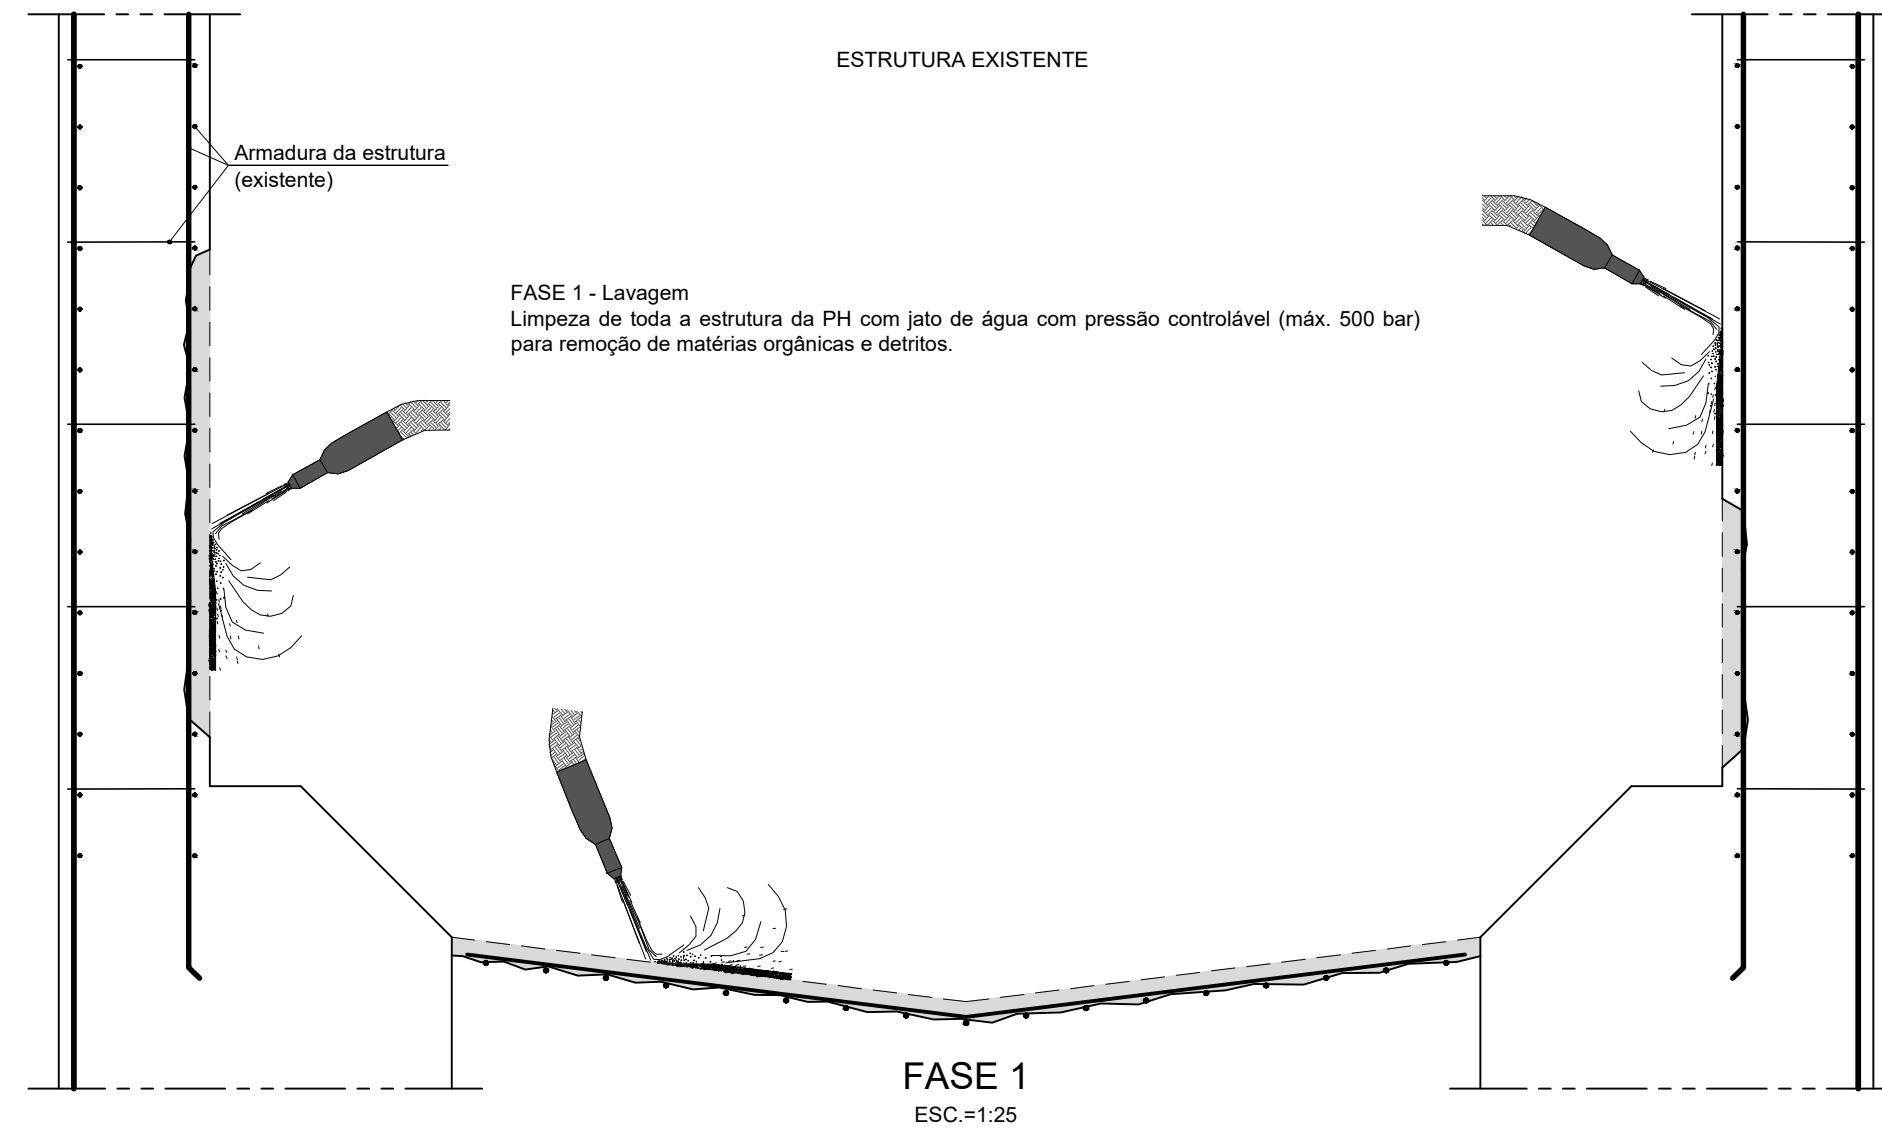
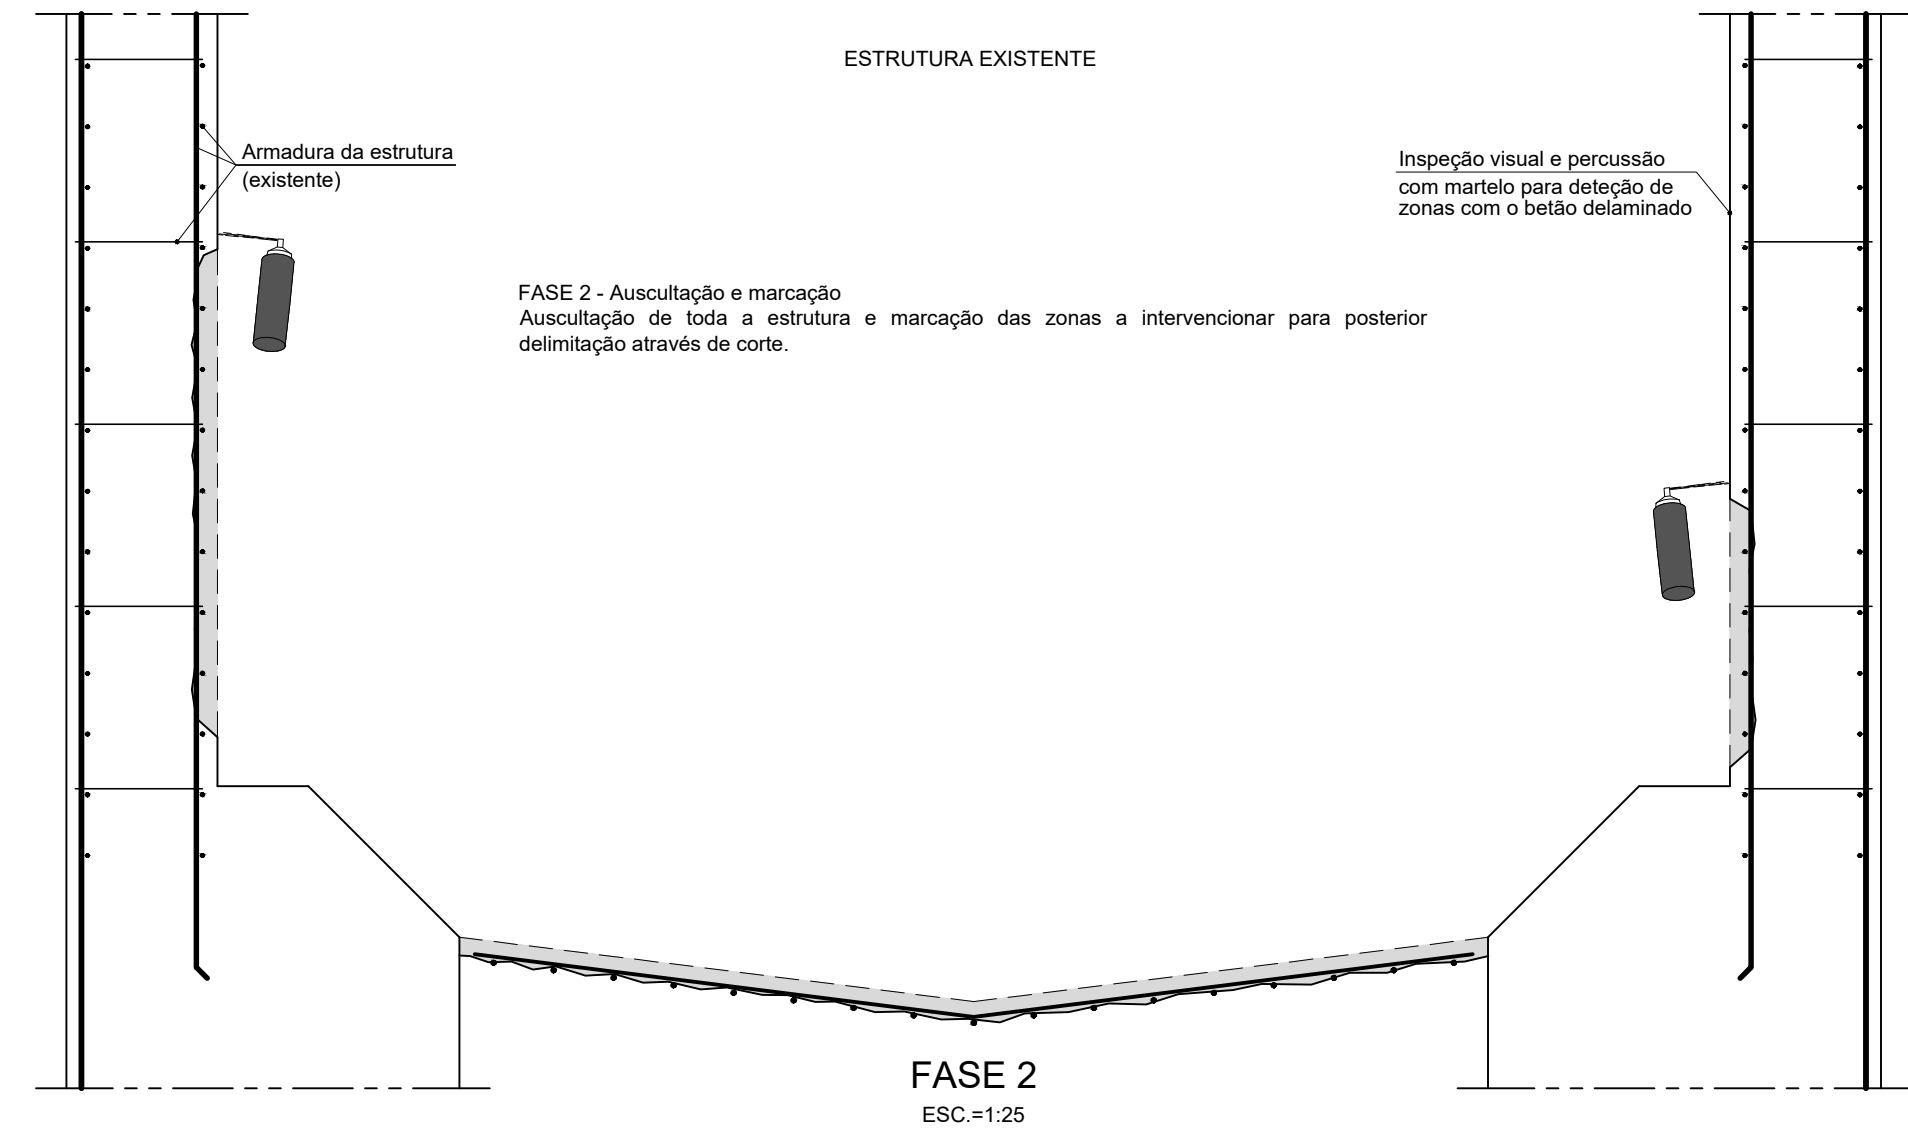
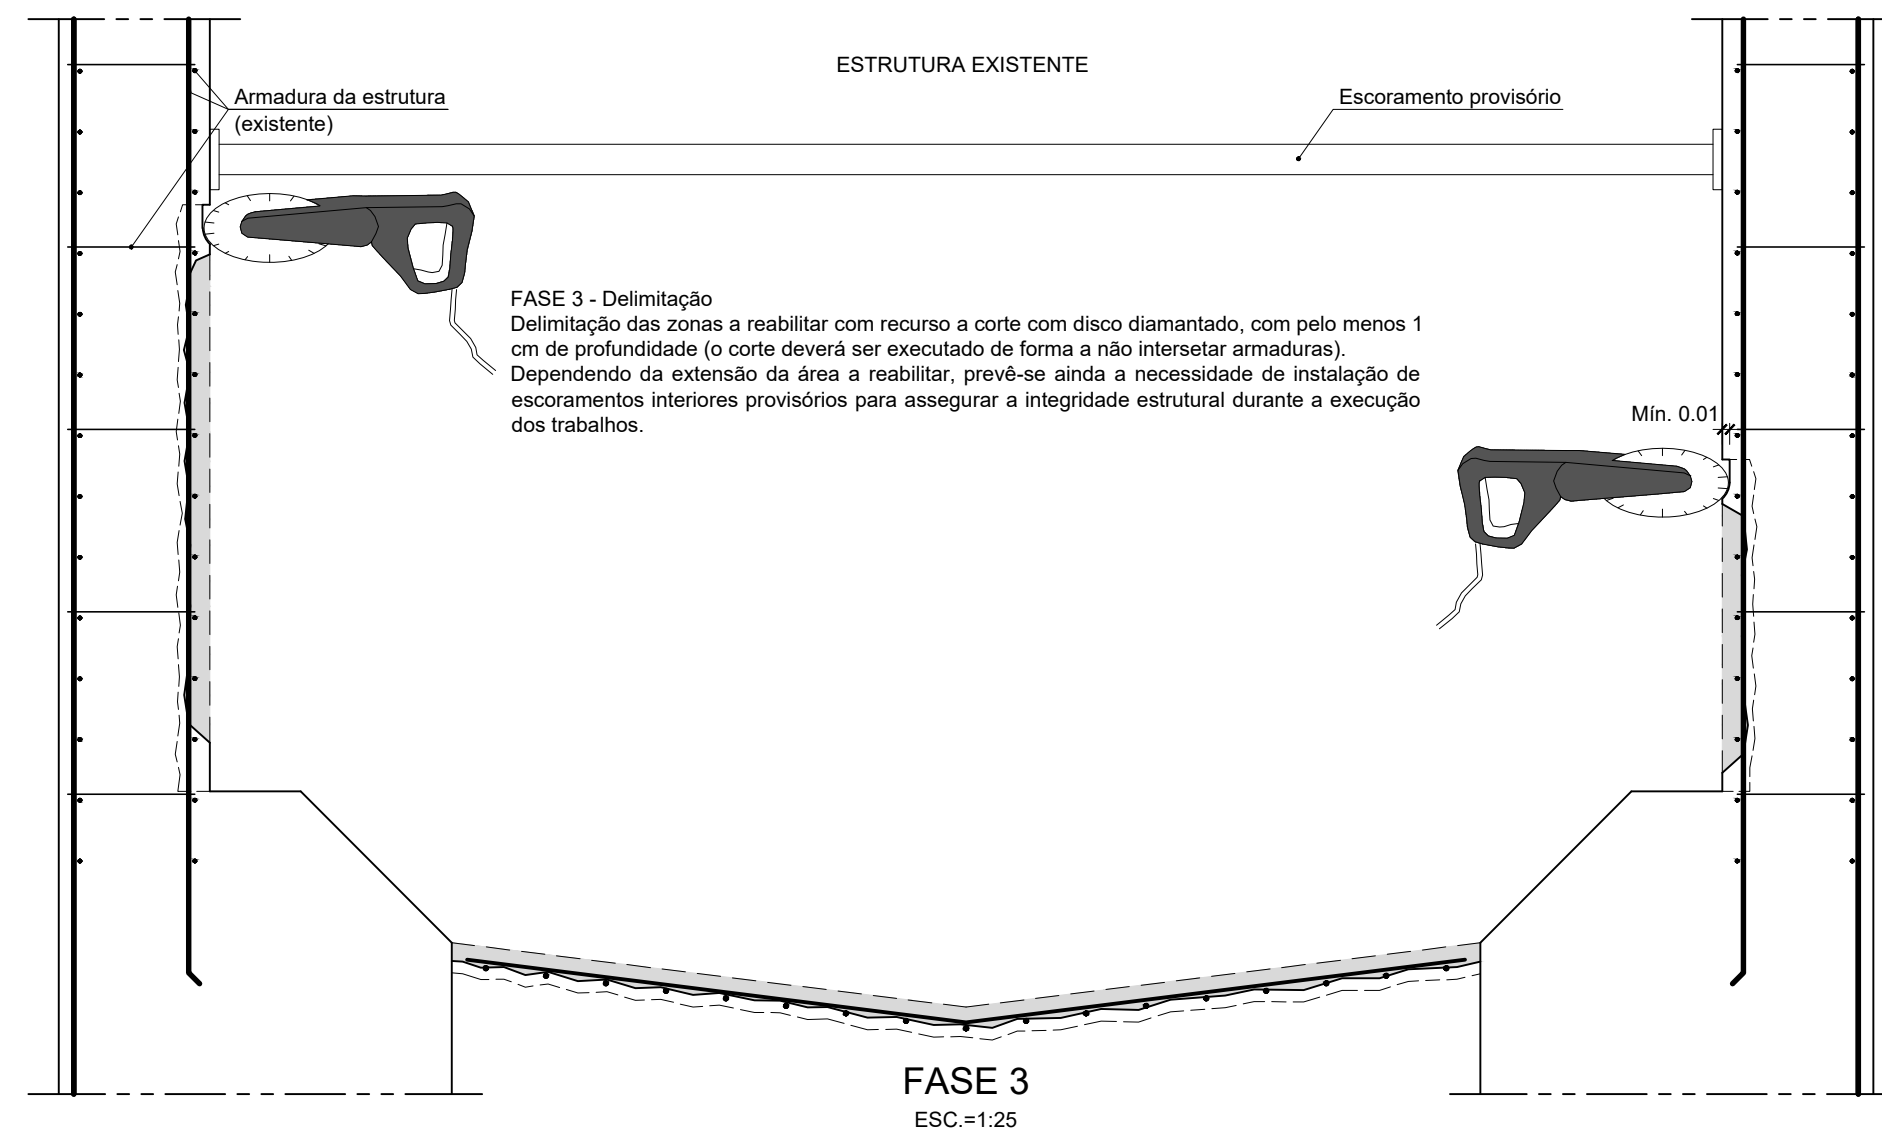
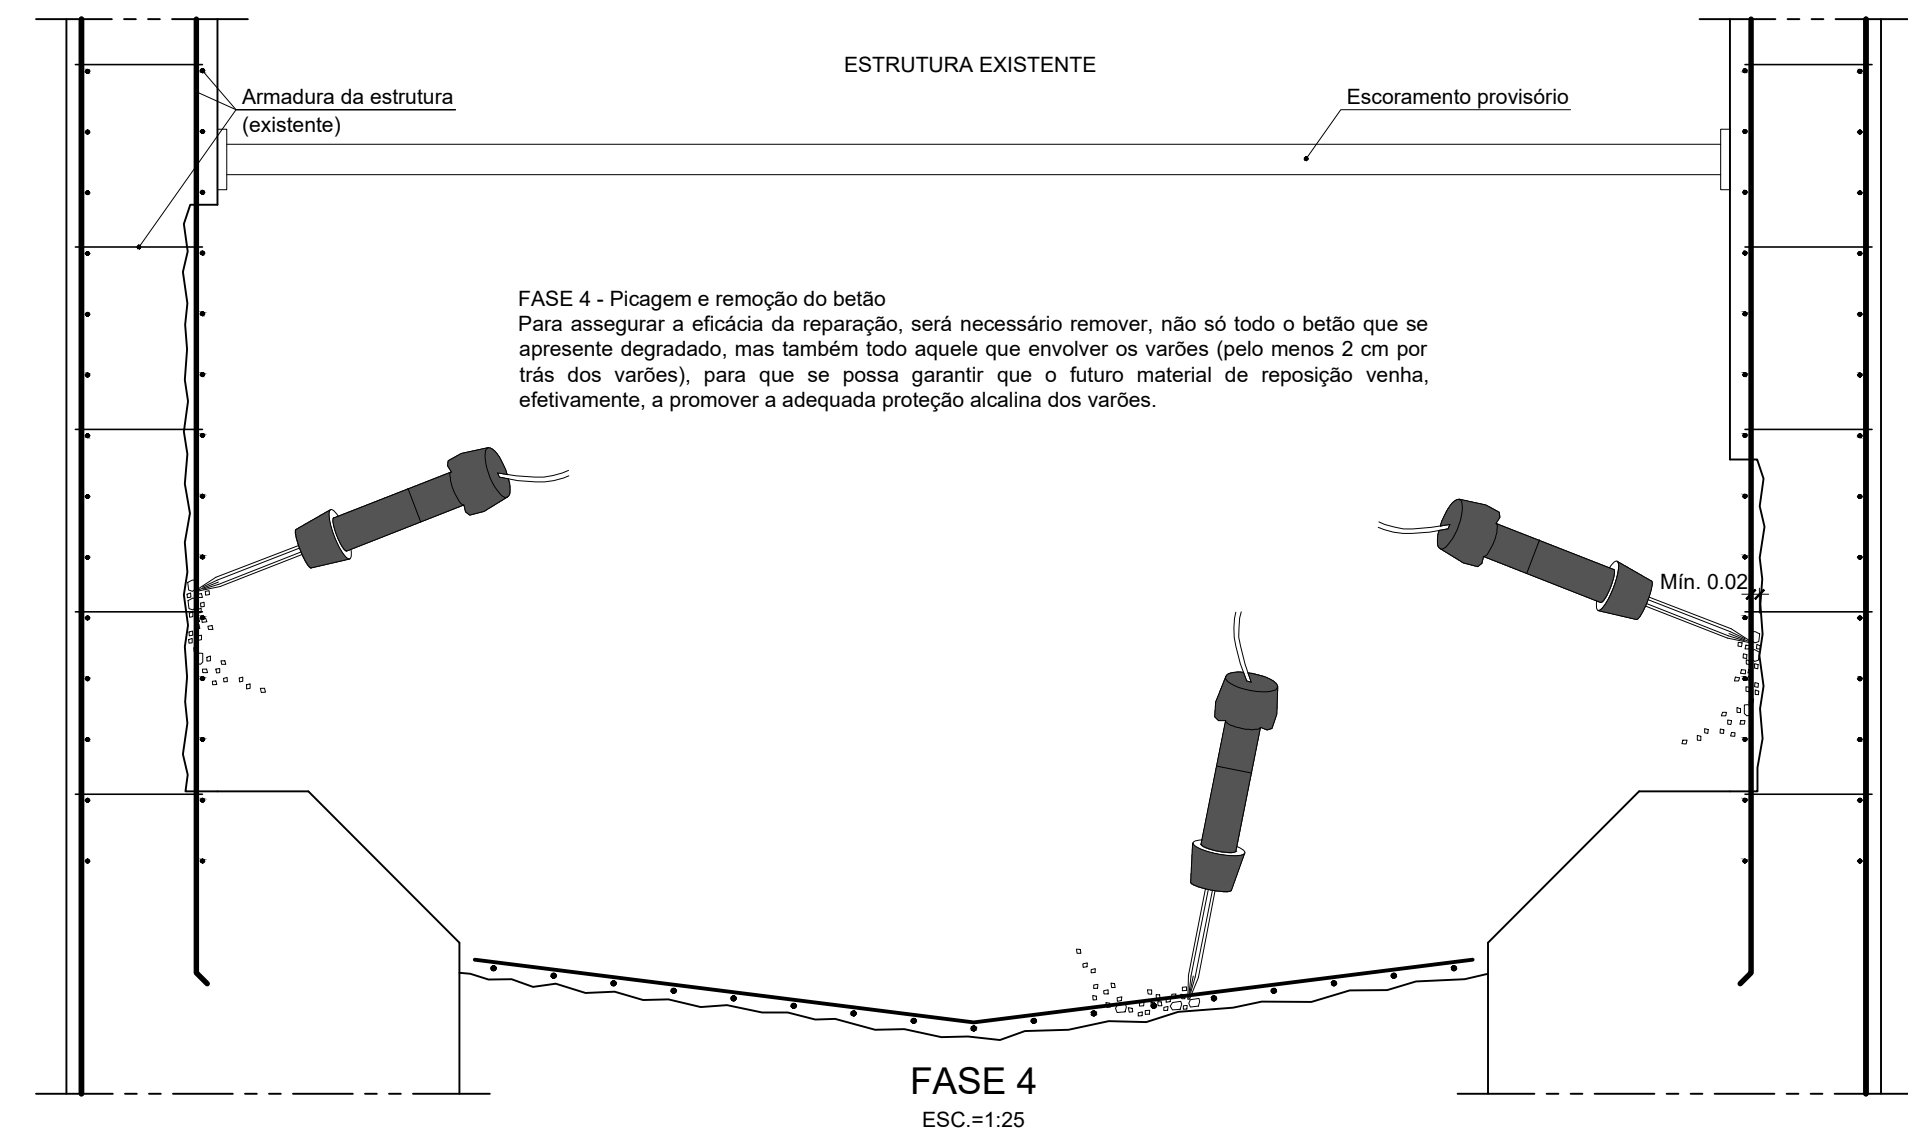
- 1 - O betão deteriorado deverá ser retirado até se encontrar a superfície do betão são.
- 2 - Em caso de necessidade de substituição de armaduras deverá ser garantido o comprimento mínimo de amarração.
