PLANTA EXISTENTE DO PISO 0 (PÁTIO DA CISTERNA) - ELEMENTOS ESTRUTURAIS EM MADEIRA DE SUPORTE DO PAVIMENTO/PISO 1  
ESCALA: 1/100

| LEGENDA: | EXISTENTE<br>OBRAS DE CONSERVAÇÃO NO COLÉGIO DO ESPÍRITO SANTO - UNIVERSIDADE DE ÉVORA<br>MADEIRA MACIÇA PROVENIENTE DE CONÍFERAS OU CHOPOS<br>ESCALA: 1:100 |

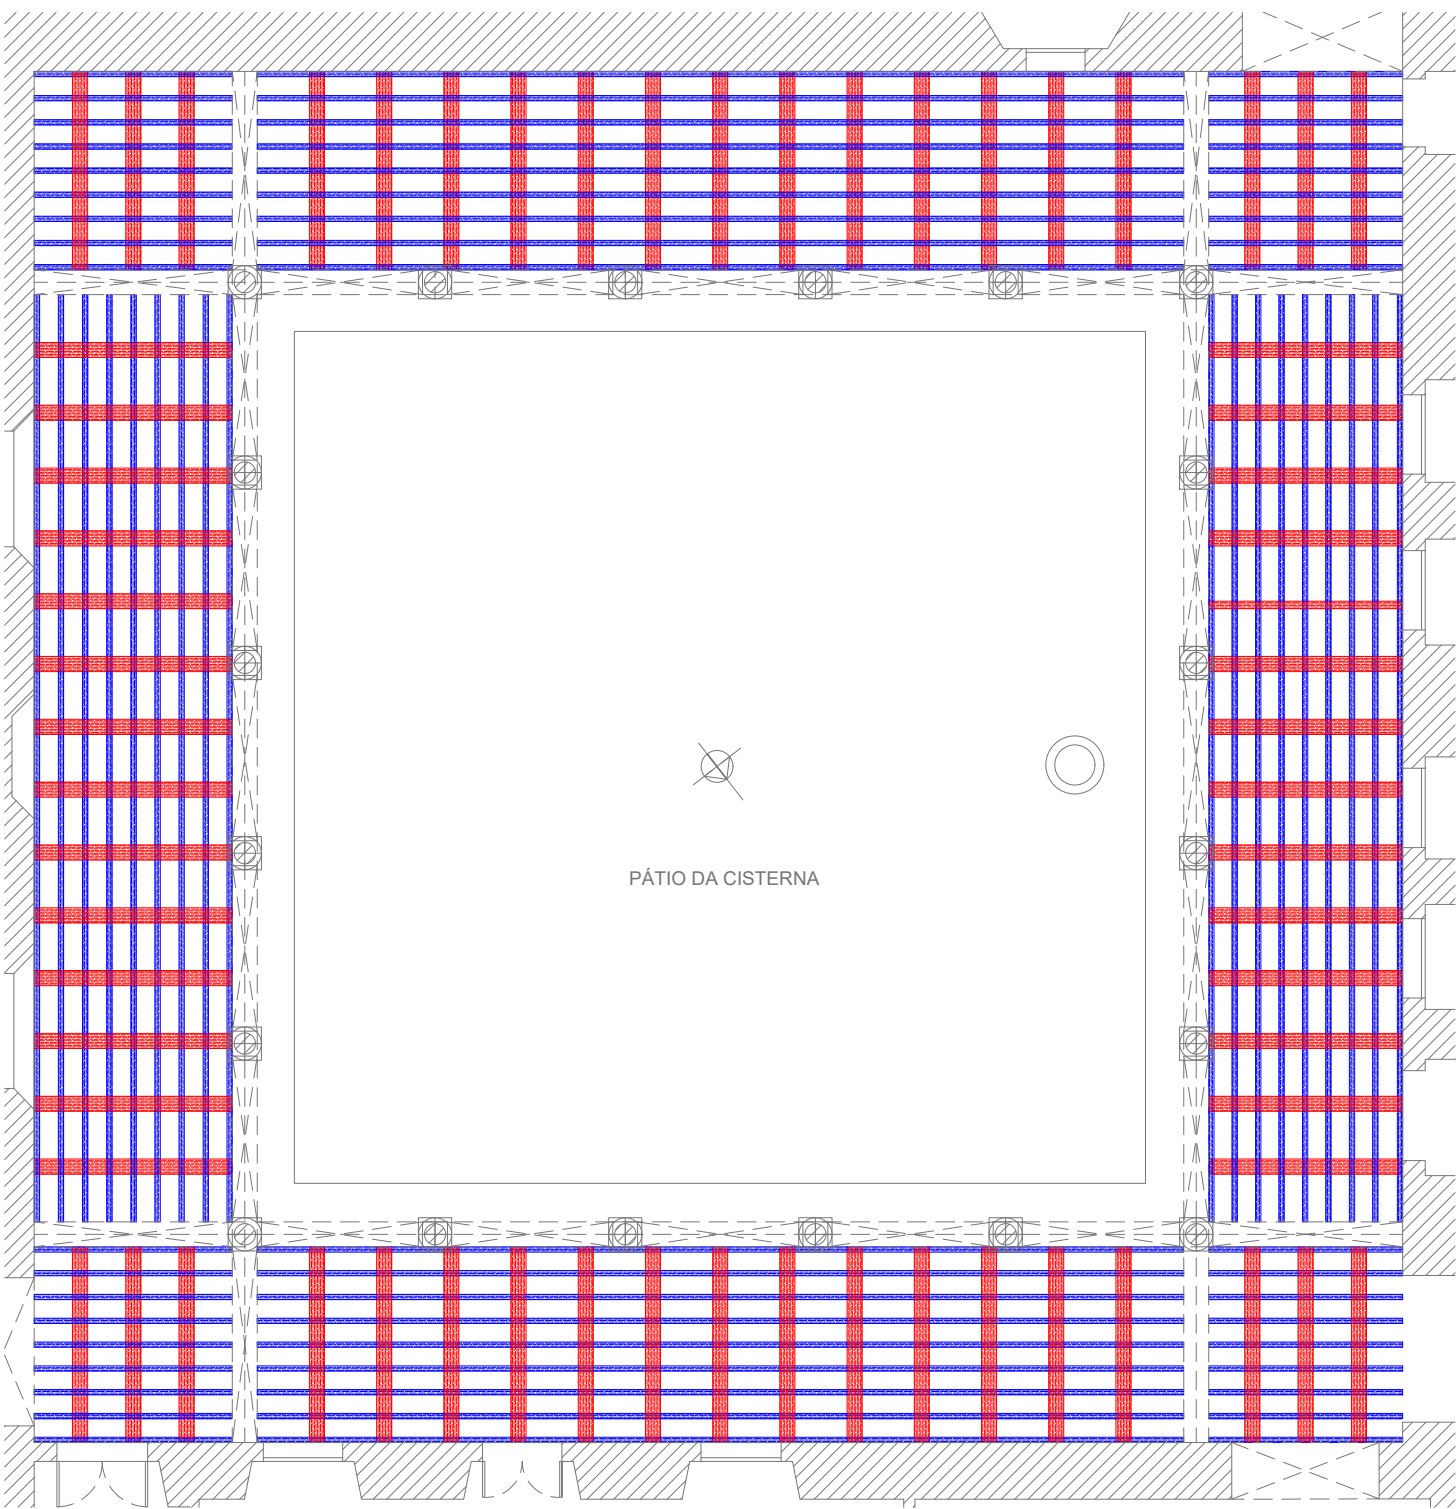
PLANTA PROPOSTA DO PISO 0 (PÁTIO DA CISTERNA) - ELEMENTOS ESTRUTURAIS EM MADEIRA DE SUPORTE DO PAVIMENTO/PISO 1  
ESCALA: 1/100

| LEGENDA: | PROPOSTO<br>OBRAS DE CONSERVAÇÃO NO COLÉGIO DO ESPÍRITO SANTO - UNIVERSIDADE DE ÉVORA<br>MADEIRA: C24 CLASSES: SERVIÇO 1 E RISCO 3.1 NORMA DE MADEIRA: EUROCÓDIGO 5, NP EN 1995-1-1 E NP EN 335<br>ESCALA: 1:100 |
|---|---|
| | ESTRUTURA PRIMÁRIA (VIGAS/MADRES/TRAVES) CONSTITUÍDA COM NOVOS PERFIS DE MADEIRA MACIÇA ENVELHECIDA E TRATADA, IDÉNTICA À ORIGINAL COM SECÇÃO DE 200MMX160MM, DA CLASSE DE RESISTÊNCIA C24, CLASSE DE SERVIÇO 1 E CLASSE DE RISCO 3.1. |
| | ESTRUTURA SECUNDÁRIA (VIGAS BARROTES) EM PERFIS DE MADEIRA MACIÇA TRATADA, IDÉNTICA À ORIGINAL COM SECÇÃO DE 70MMX80MM, DA CLASSE DE RESISTÊNCIA C24, CLASSE DE SERVIÇO 1 E CLASSE DE RISCO 3.1, INCLUINDO A REUTILIZAÇÃO, RECONFIGURAÇÃO, TRATAMENTO CURATIVO E PREVENTIVO, E APLICAÇÃO DAS PEÇAS DE REFORÇO DA ESTRUTURA EXISTENTE EM BOM ESTADO DE CONSERVAÇÃO E SECÇÃO/CAPACIDADE RESISTENTE. |

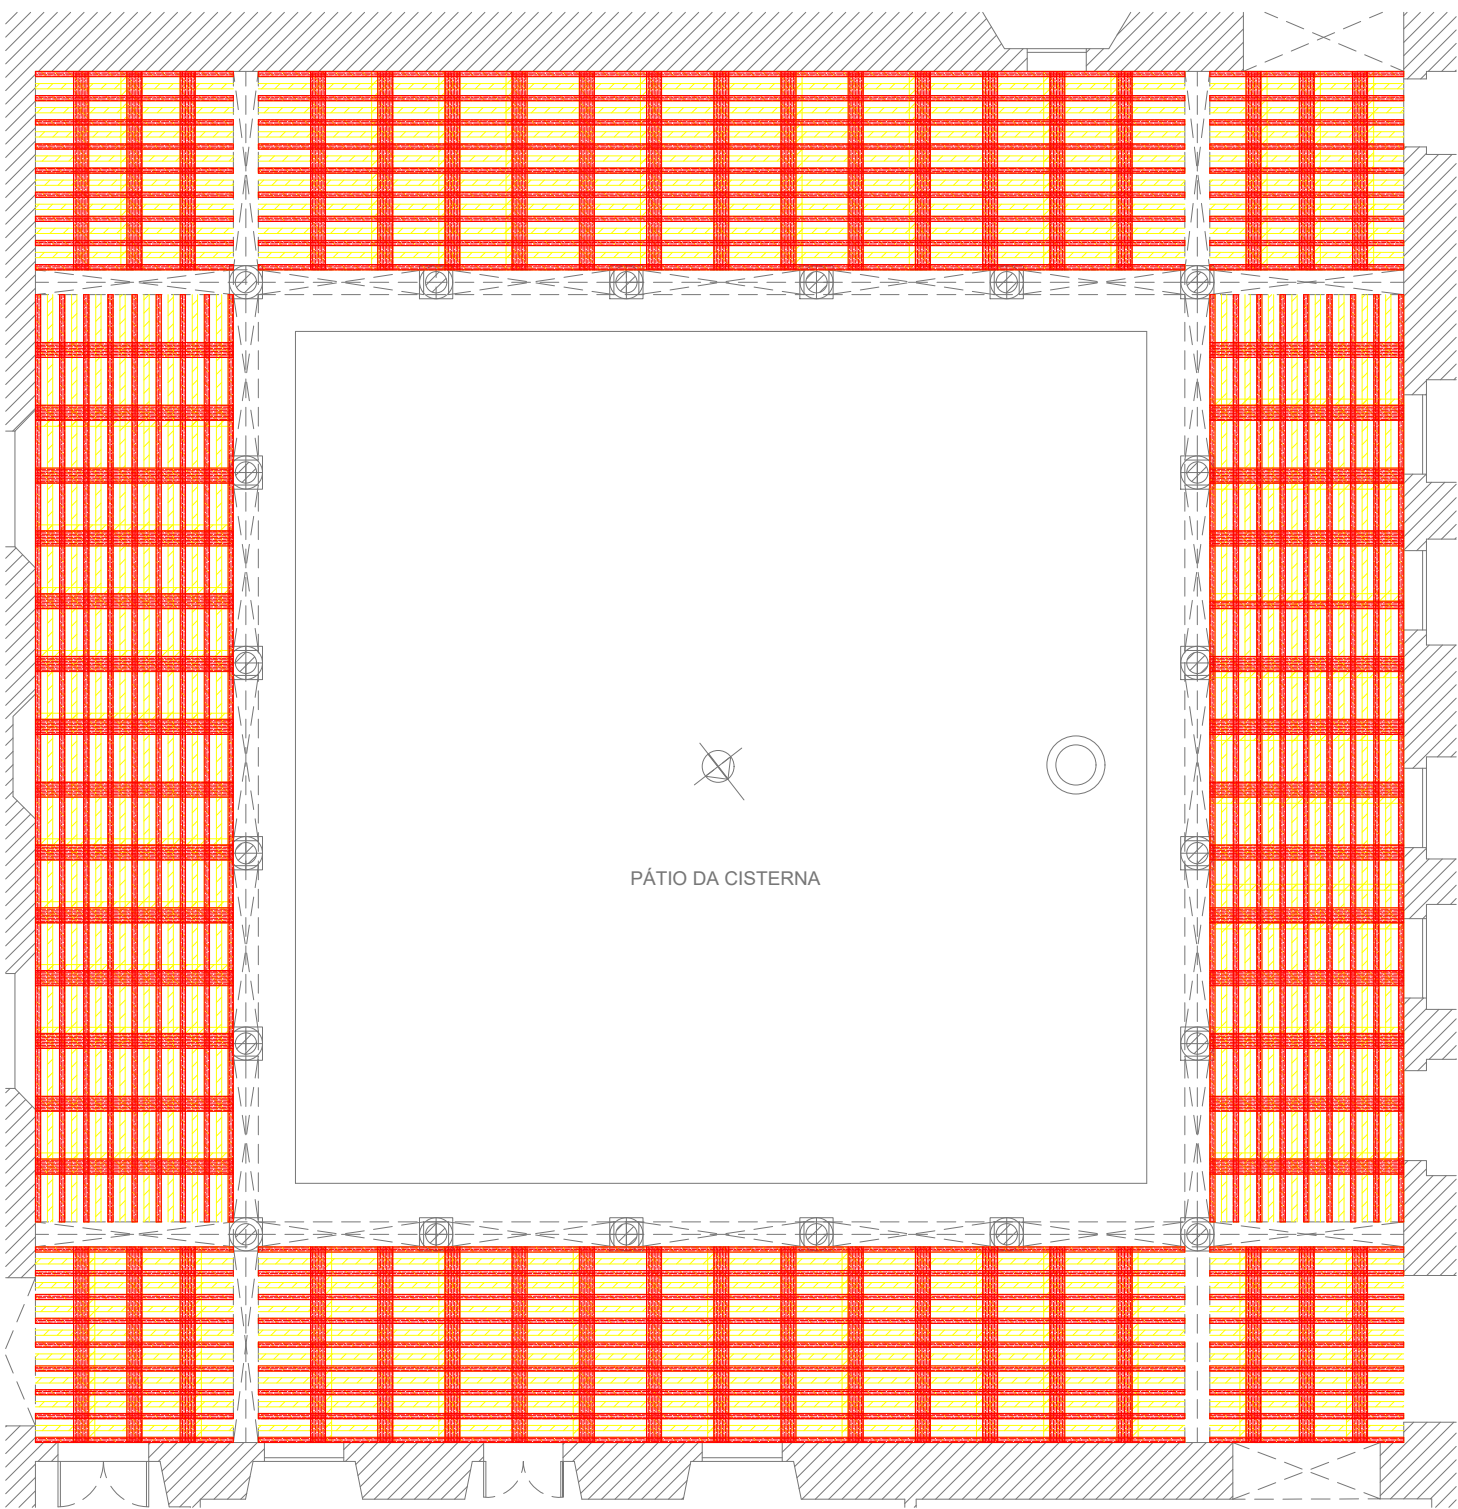
PLANTA SOBREPOSIÇÃO DO PISO 0 (PÁTIO DA CISTERNA) - ELEMENTOS ESTRUTURAIS EM MADEIRA DE SUPORTE DO PAVIMENTO/PISO 1  
ESCALA: 1/100

| LEGENDA: | SOBREPOSIÇÃO (AMARELOS E VERMELHOS)<br>OBRAS DE CONSERVAÇÃO NO COLÉGIO DO ESPÍRITO SANTO - UNIVERSIDADE DE ÉVORA<br>MADEIRA: C24 CLASSES: SERVIÇO 1 E RISCO 3.1 NORMA DE MADEIRA: EC 5, NP EN 1995-1-1 E NP EN 335<br>ESCALA: 1:100 |
|---|---|
| | REMOÇÃO/DEMOLIÇÃO DA ESTRUTURA EXISTENTE (VIGAS/MADRES/TRAVES/VIGAS BARROTES), INCLUINDO A MONTAGEM DE ESCORAMENTO ESPECIAL ADEQUADO DO TETO/PAVIMENTO E DAS PAREDES ENVOLVENTES, BEM COMO A LIMPEZA E A RESERVA/RESGUARDO DOS PERFIS DE MADEIRA EM BOM ESTADO DE CONSERVAÇÃO E SECÇÃO/CAPACIDADE RESISTENTE. |
| | EXECUÇÃO DA ESTRUTURA DE MADEIRA PROPOSTA DA CLASSE DE RESISTÊNCIA C24 E CLASSES DE SERVIÇO 1 E RISCO 2, INCLUINDO A REUTILIZAÇÃO, RECONFIGURAÇÃO, TRATAMENTO CURATIVO E PREVENTIVO, E APLICAÇÃO DAS PEÇAS DE REFORÇO DA ESTRUTURA EXISTENTE EM BOM ESTADO DE CONSERVAÇÃO E CAPACIDADE, BEM COMO A DESMONTAGEM/REMOÇÃO DO ESCORAMENTO. |

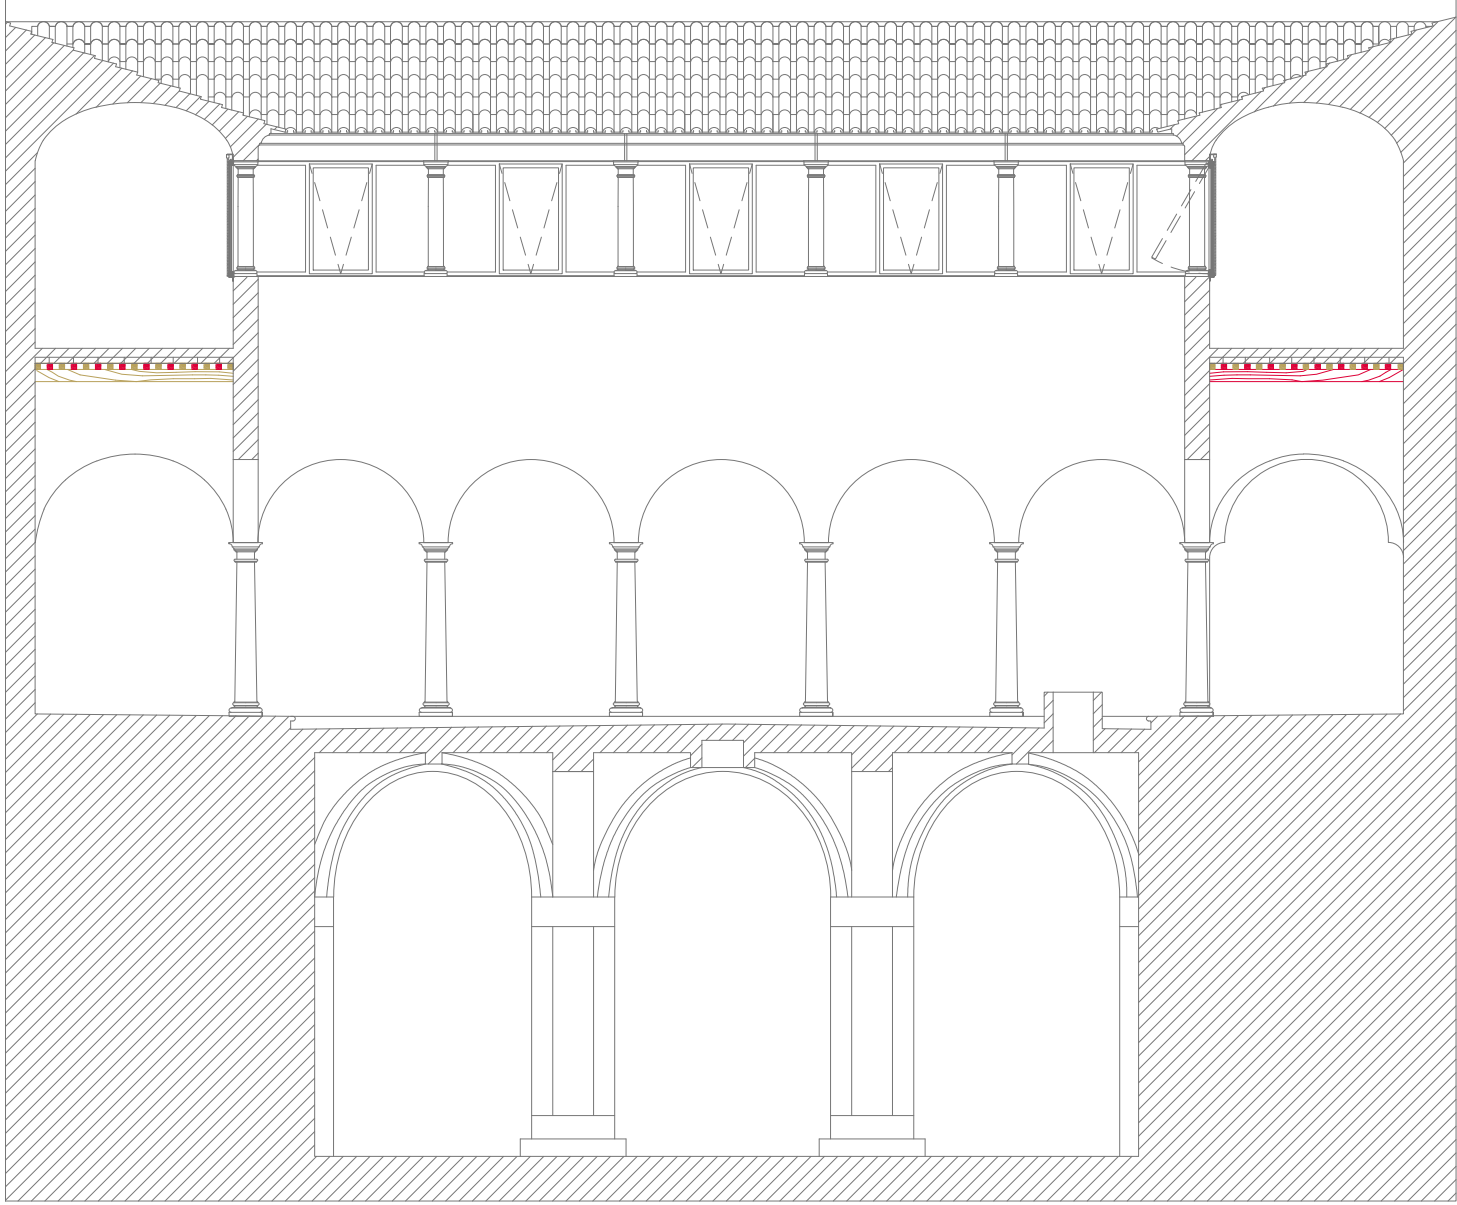
CORTE EXISTENTE DO PÁTIO DA CISTERNA - ELEMENTOS ESTRUTURAIS EM MADEIRA DE SUPORTE DO PAVIMENTO/PISO 1  
ESCALA: 1/100

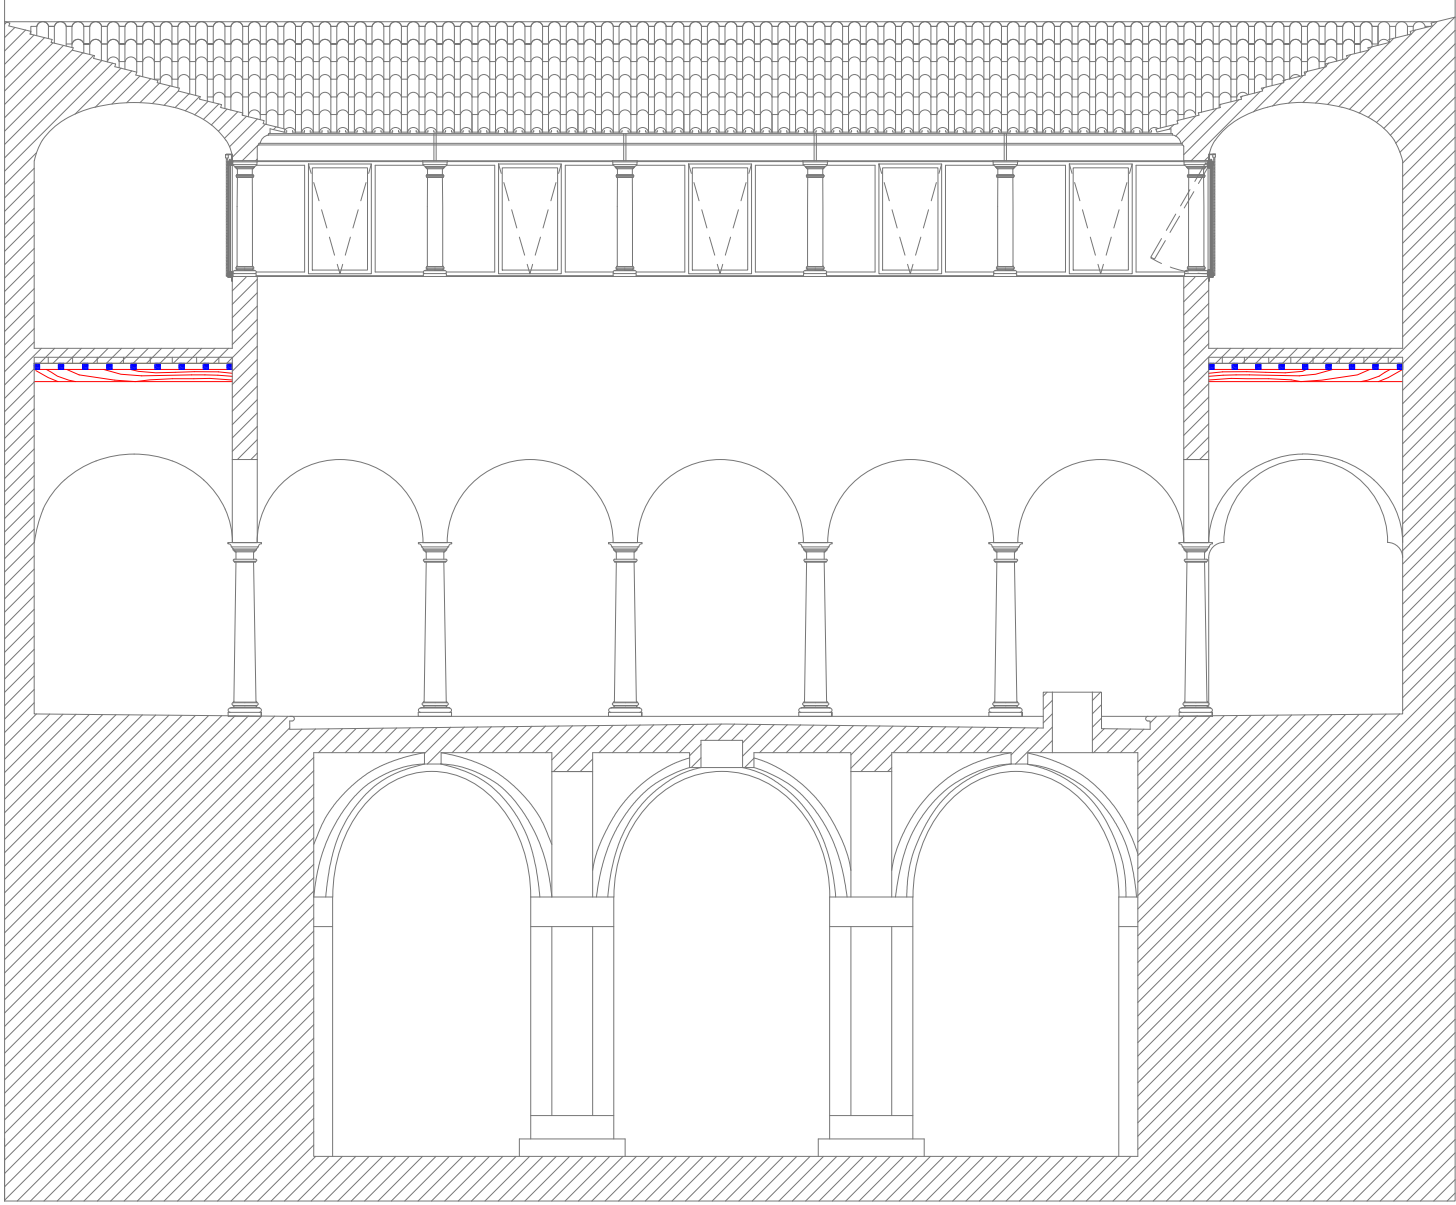
PLANTA PROPOSTA DO PÁTIO DA CISTERNA - ELEMENTOS ESTRUTURAIS EM MADEIRA DE SUPORTE DO PAVIMENTO/PISO 1  
ESCALA: 1/100

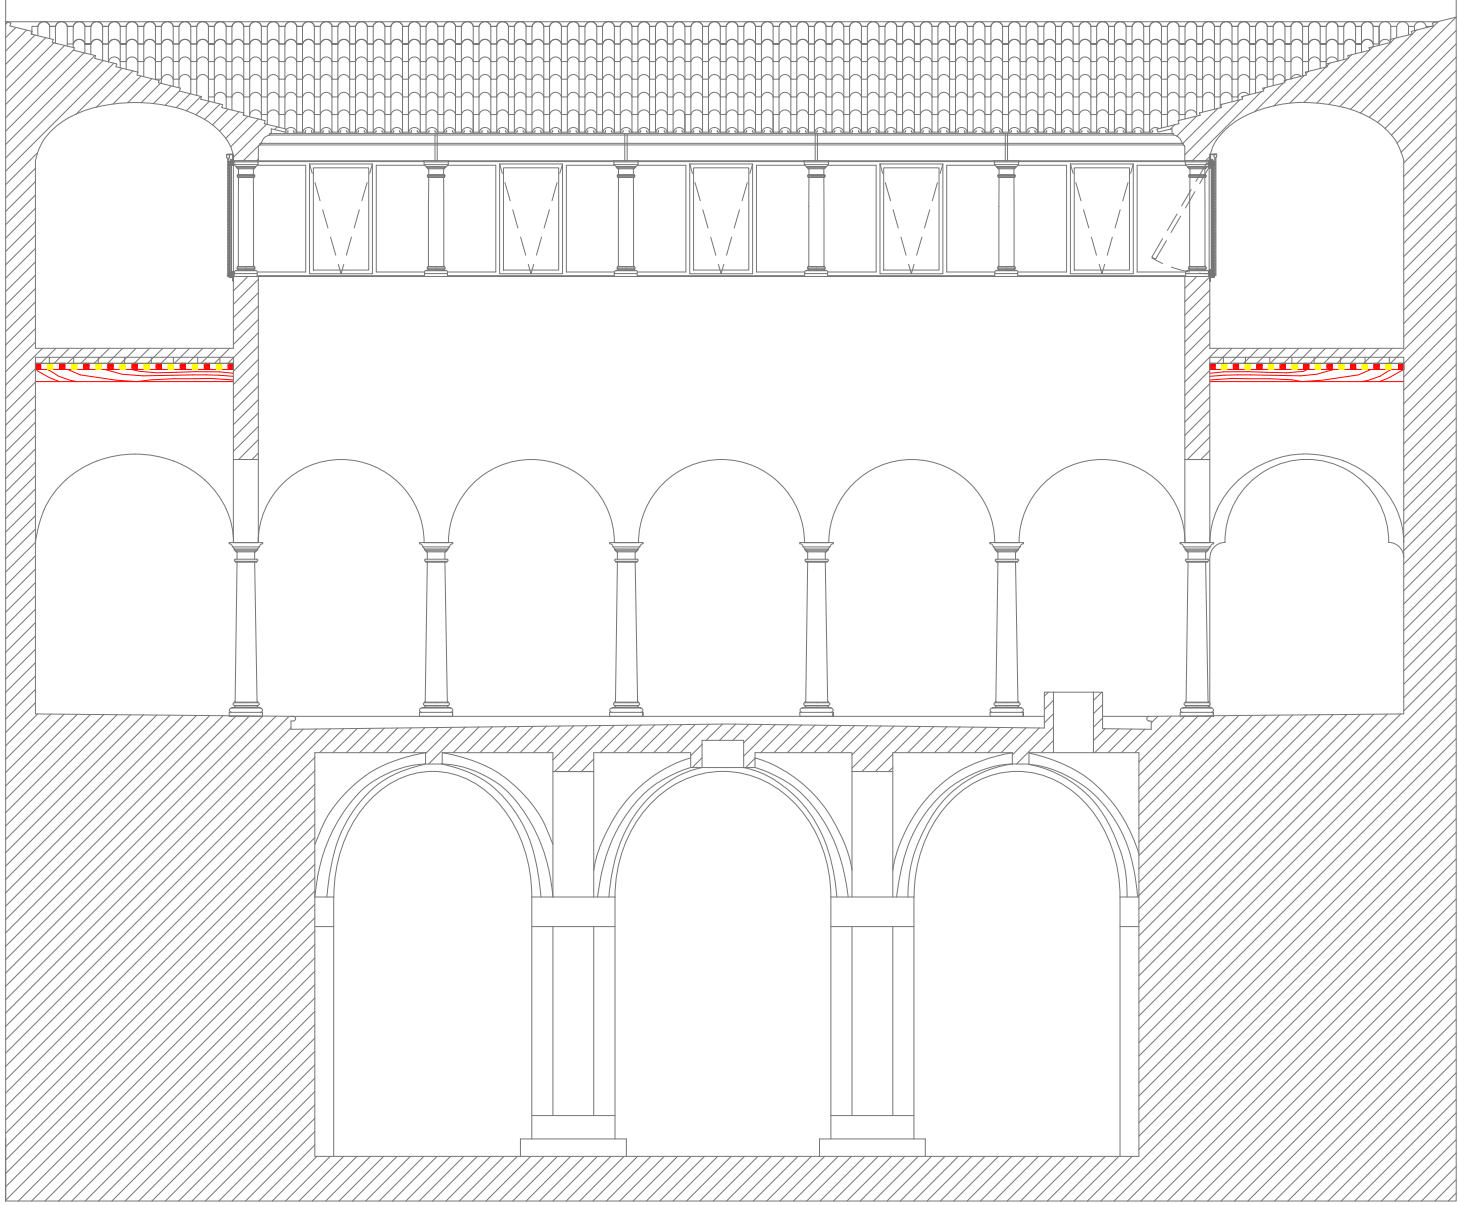
PLANTA SOBREPOSIÇÃO DO PÁTIO DA CISTERNA - ELEMENTOS ESTRUTURAIS EM MADEIRA DE SUPORTE DO PAVIMENTO/PISO 1  
ESCALA: 1/100

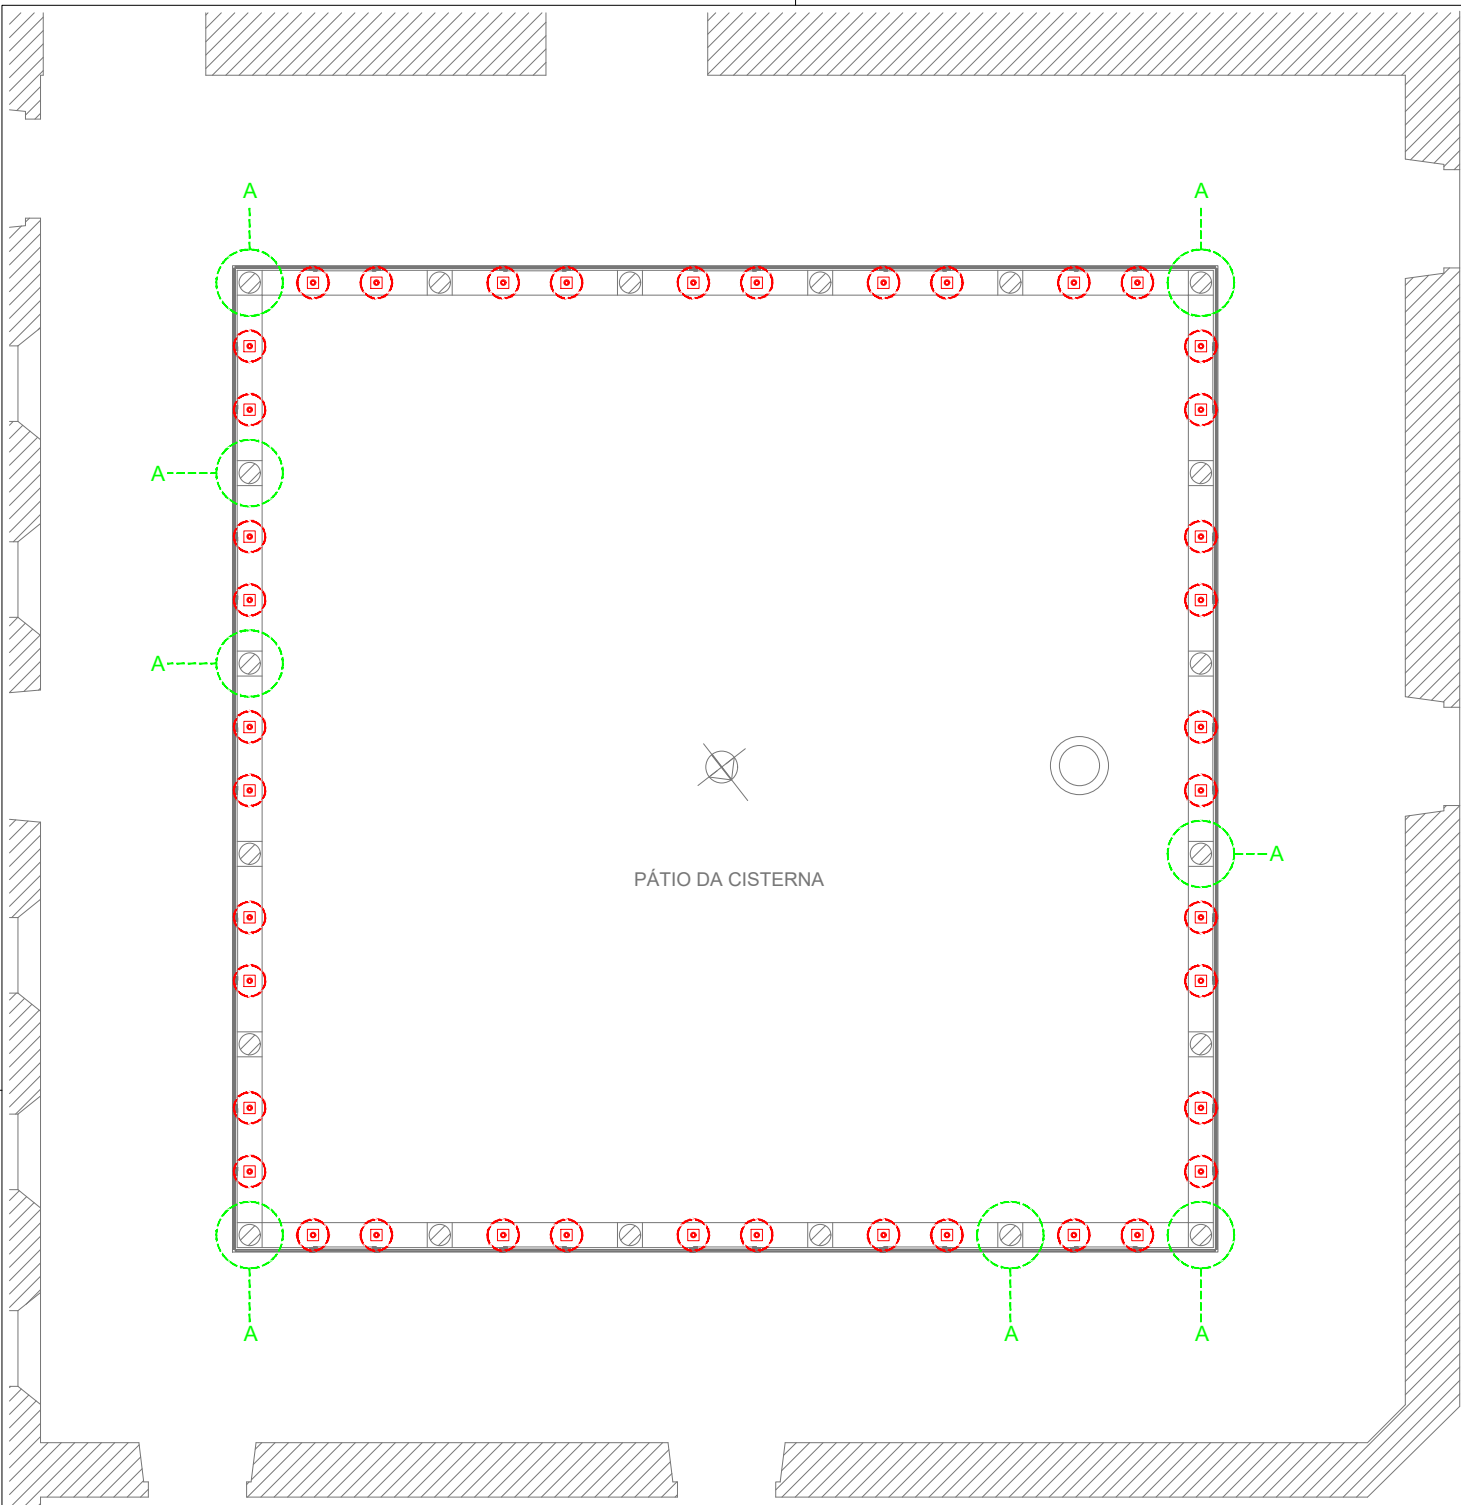
PLANTA DO PISO 1 (PÁTIO DA CISTERNA) - LOCALIZAÇÃO DOS CAPITEIS DANIFICADOS (A) E DOS PRUMOS DE APOIO ÀS ARQUITRAVES  
ESCALA: 1/100

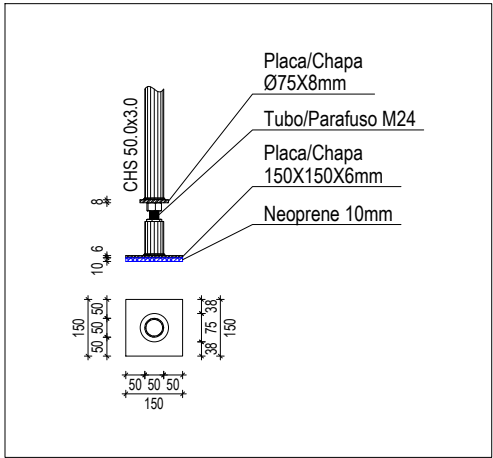
PORMENOR TIPO DO APOIO/LIGAÇÃO 1  
ESCALA: 1/20

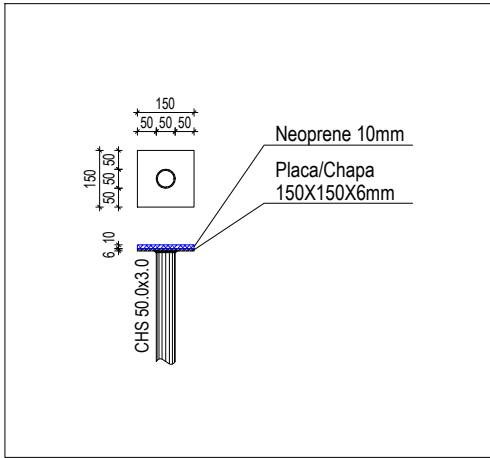
PORMENOR TIPO DO SUPORTE/LIGAÇÃO 2  
ESCALA: 1/20

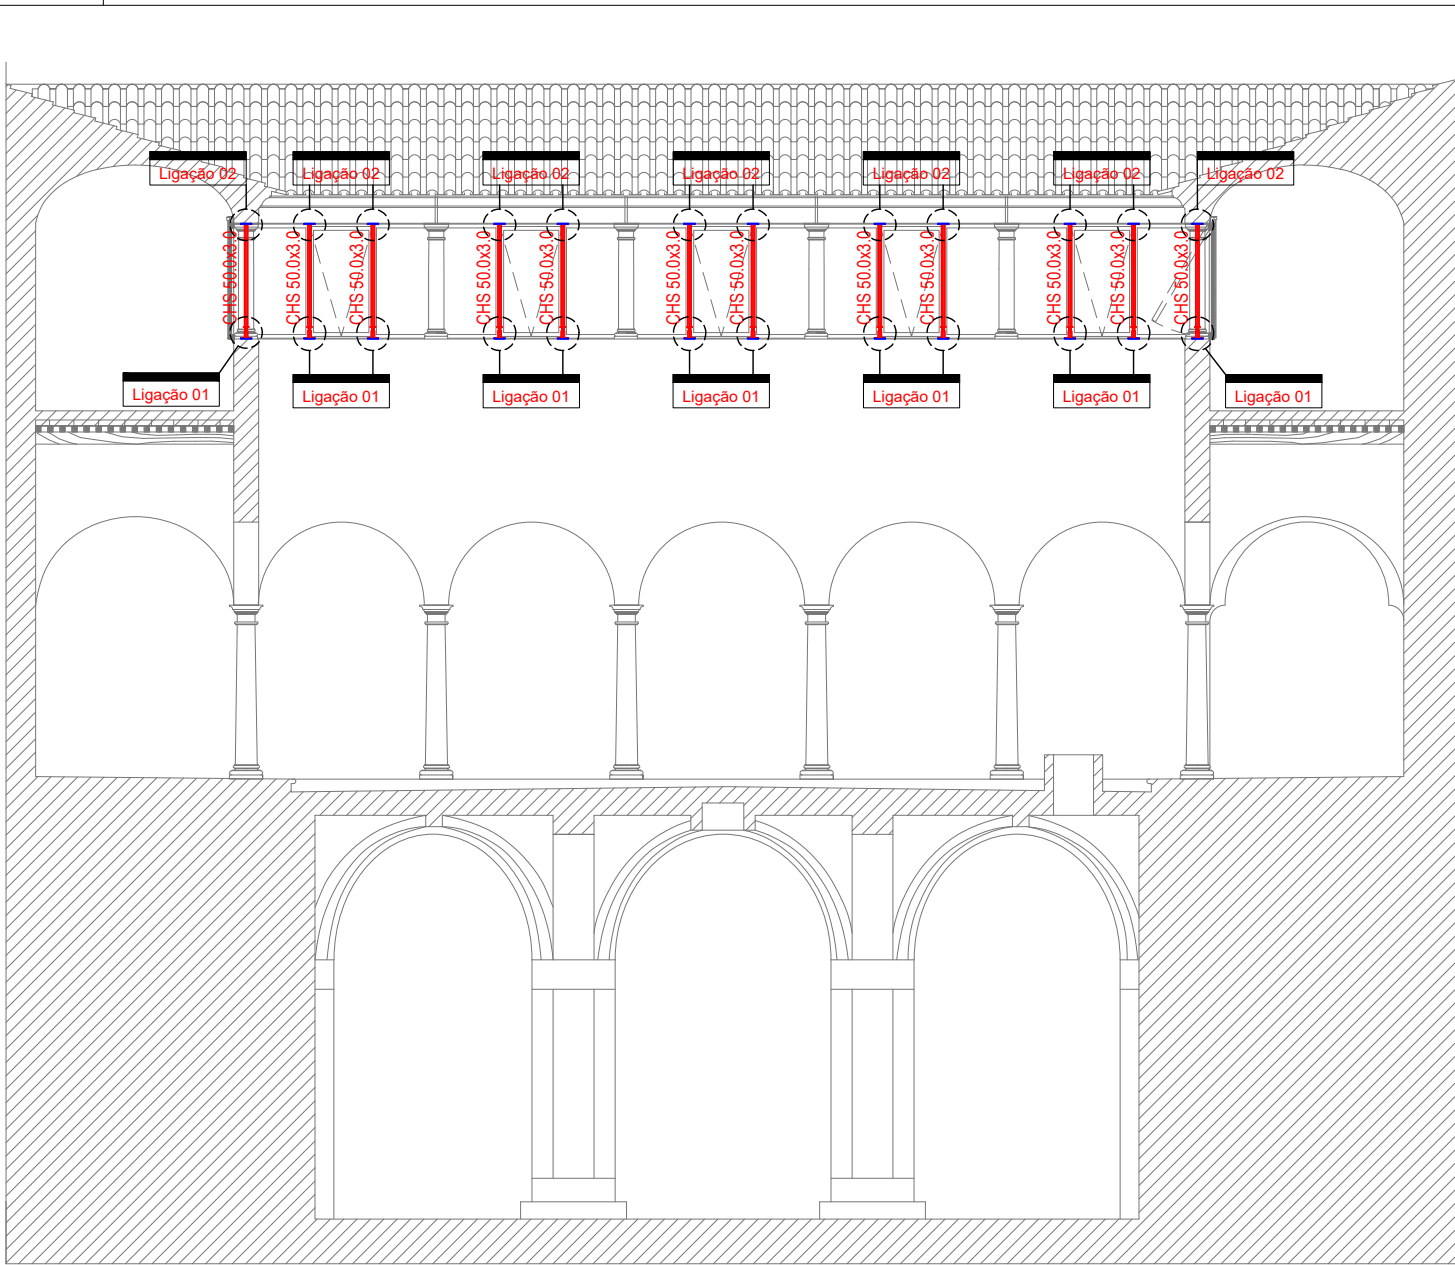
CORTE DO PÁTIO DA CISTERNA - LOCALIZAÇÃO DOS CAPITEIS DANIFICADOS (A) E DOS PRUMOS DE APOIO ÀS ARQUITRAVES  
ESCALA: 1/100
