| | | OBRA: ER211 EM PONTA DELGADA, ILHA DA MADEIRA - PROSPECÇÃO GEOLÓGICO-GEOTÉCNICA | | SONDAGEM SL2 | |
| LOCALIZAÇÃO: SÍTIO DOS LAGARES | | | | OBRA Nº19/4250 | |

## ER211 EM PONTA DELGADA, NA ILHA DA MADEIRA SÍTIO DOS LAGARES

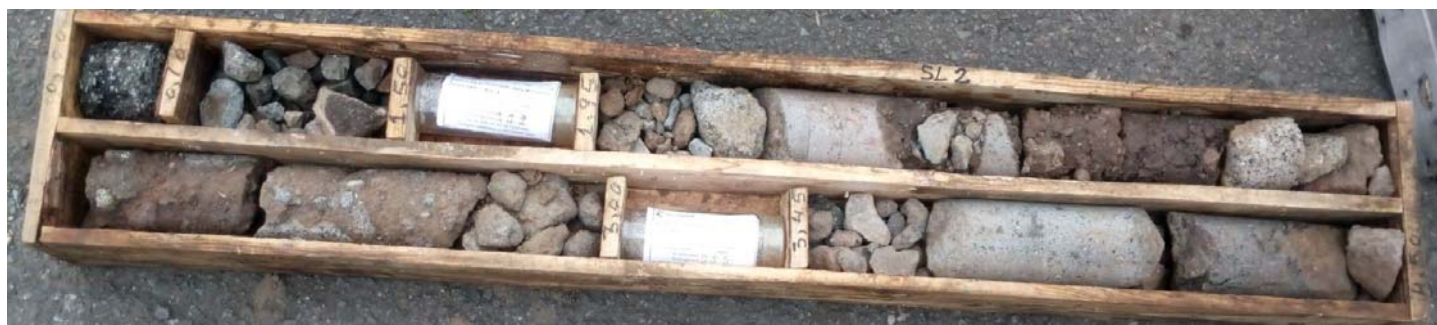
0.00 m – 4.50 m

### Sondagem SL2

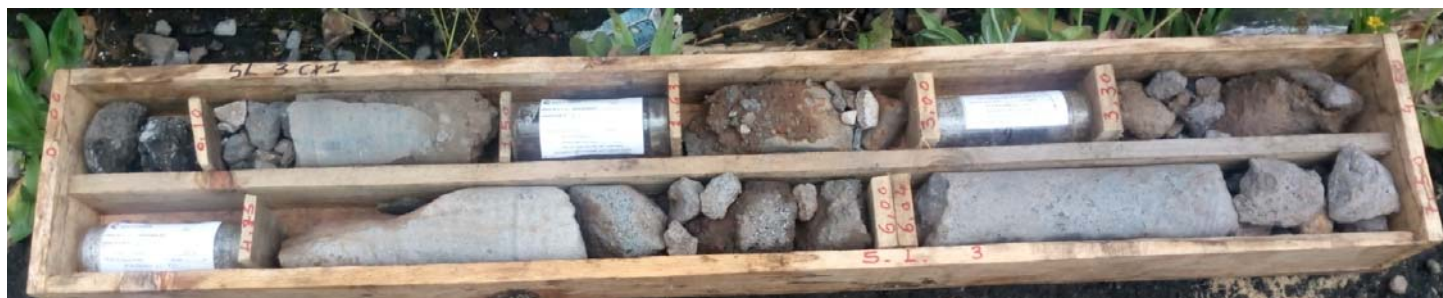
0.00 m – 7.50 m

### Sondagem SL3
