**Reabilitação do parque de estacionamento do Jardim de Infância do  
Choupal e de iluminação pública em vias contíguas, em Santarém**  
**Projeto de vias de comunicação urbanas**  
**Projeto de execução**  
**Memória descritiva, justificativa e de cálculo**

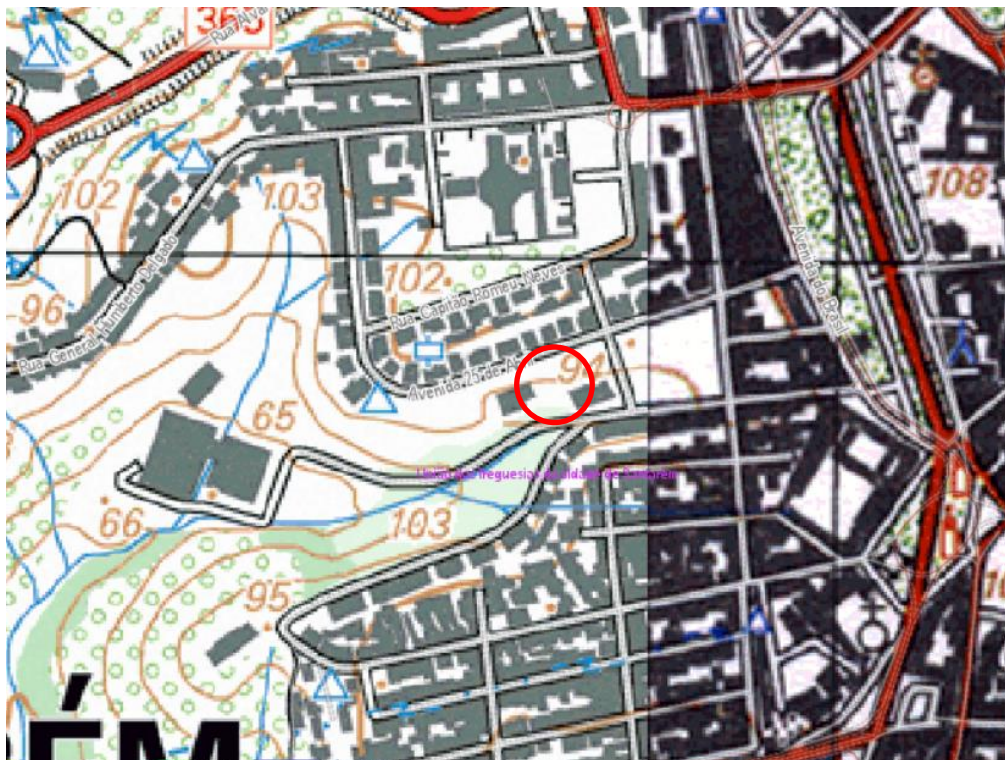
Figura 1: Enquadramento do terreno na carta militar (IGEOE 1:25000).

Nas duas primeiras, observa-se que o terreno se situa numa zona de encosta pouco declivosa, junto ao início de uma linha de água que desce até ao Pavilhão Desportivo Municipal do Choupal, estando fora da área de inundação da bacia hidrográfica do Rio Tejo (para cheia com período de retorno entre 10 e 100 anos).

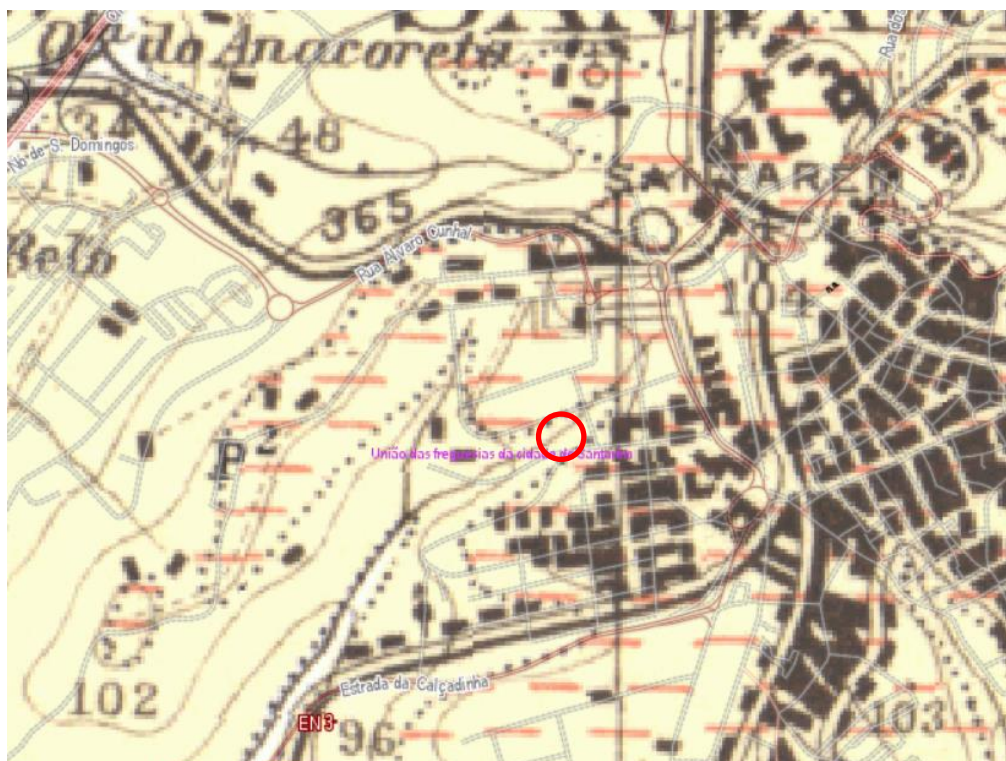
Figura 3: Enquadramento do troço alvo na carta geológica (IGP 1:50000).

Na carta geológica, observa-se que o terreno alvo de intervenção está integralmente inserido numa zona de "P<sup>1</sup> – Grés e argilas com vegetais de Nossa Sr.<sup>a</sup> da Saúde e de Vale de Santarém".

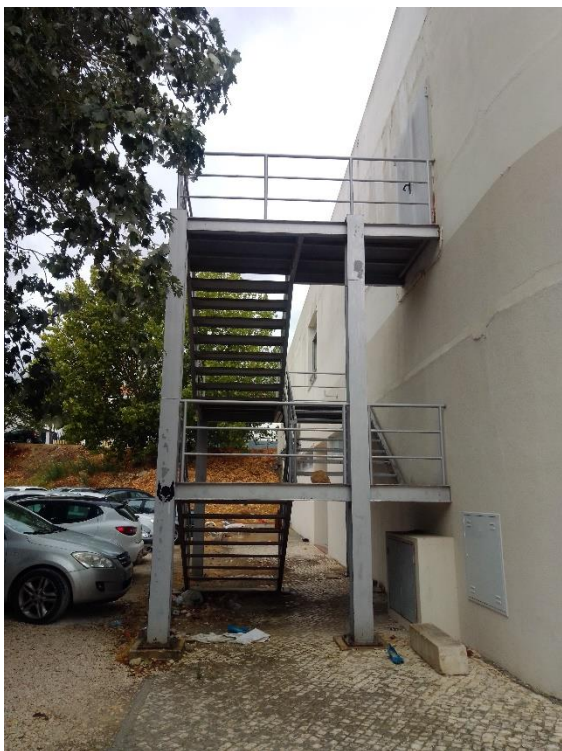
Foto 5: Vista do limite nascente, incluindo bloco de escadas metálicas.

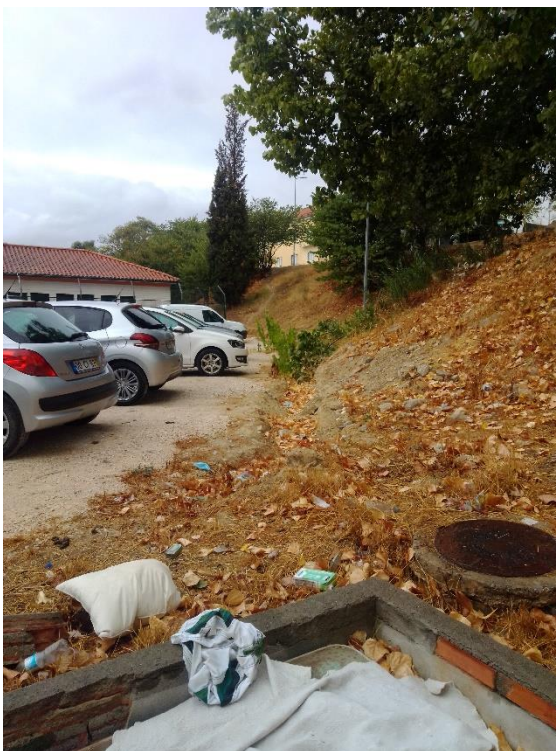
Foto 6: Vista do limite norte, incluindo talude de separação com a Avenida 25 de Abril.

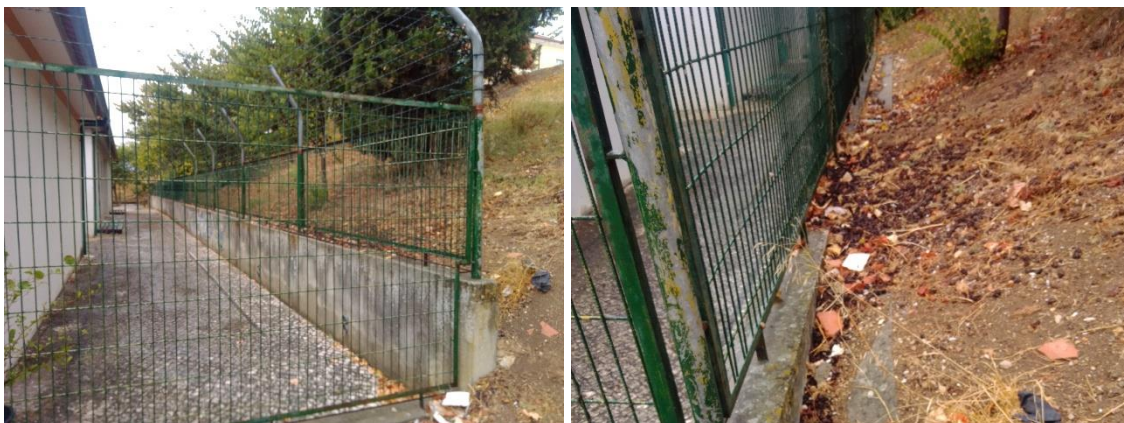
Foto 7: Vista do muro das traseiras do Jardim de Infância do Choupal, de contenção da base do talude.

Foto 8: Aspeto da valeta revestida a betão no tardo do muro das traseiras do Jardim de Infância do Choupal.

As águas pluviais que afluem ao talude de separação com a Avenida 25 de Abril concentram-se numa valeta que se encontra revestida a betão no tardo do muro das traseiras do Jardim de Infância do Choupal, encontrando-se moldada no terreno na área do parque de estacionamento. Não se visualiza qualquer descarga formal desta valeta, que aparenta terminar no local de implantação de uma câmara de visita da rede de drenagem doméstica (foto 6). No entanto, no interior da referida câmara de visita observa-se a ligação de 2 drenos, que parecem ter sido implantados na base do talude para drenagem interna das águas infiltradas no terreno, não constituindo um sistema de drenagem eficaz face à natureza do terreno.

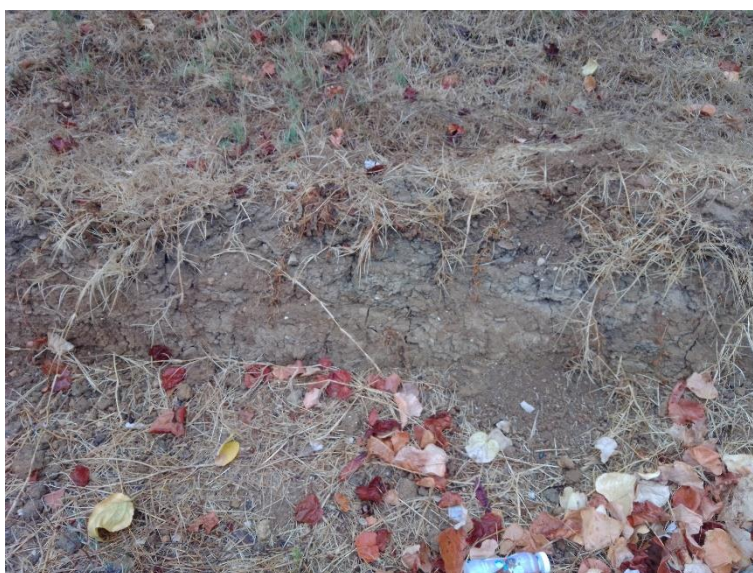
Foto 9: Aspeto da superfície do terreno, no corte da valeta da base do talude de separação com a Avenida 25 de Abril.

Os resultados da observação superficial do terreno no corte da valeta da base do talude de separação com a Avenida 25 de Abril apontam para uma caracterização como misturas de areia e argila, de boa granulometria e compactas, com alguma coesão.
