**EPAL – EMPRESA PORTUGUESA DAS ÁGUAS LIVRES, S.A.**

**ENG22009 - EMPREITADA DE CONSERVAÇÃO E RESTAURO  
DOS CHAFARIZES DE LISBOA – FASE 2**

**CE - ANEXO I - MEMÓRIA DESCRITIVA E JUSTIFICATIVA**

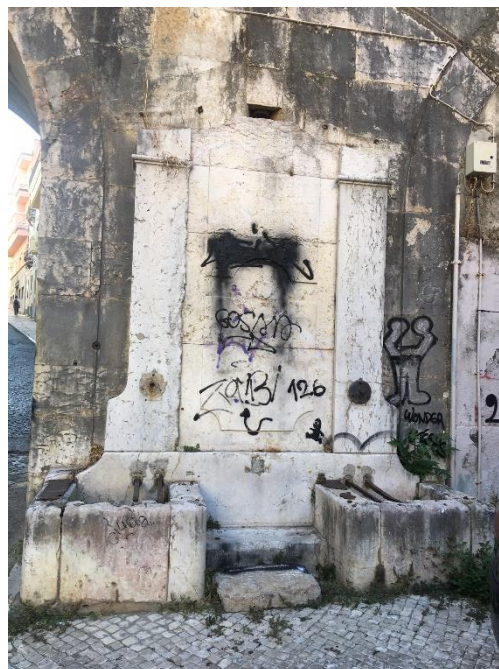
*“Chafariz de cantaria de calcário lioz, de planta rectangular simples, composto por espaldar simples, rectilíneo, encurvado e mais largo na base, flanqueado por pilastras toscanas, que se prolongam superiormente sustentando a cornija em cortina do remate. Ao centro, o espaldar apresenta almofada recortada, curva na base, onde surge um elemento decorativo esférico. Nas pilastras, surgem duas bicas em chumbo, que vertem para dois tanques laterais quadrangulares, de bordos simples e com réguas de ferro para suporte do vasilhame. O acesso a estes é facilitado por um degrau de cantaria existente no meio dos tanques. No lado direito, a arca de água, com acesso por porta de verga recta e moldura simples em cantaria, protegida por porta metálica, encimado por janela rectilínea, protegida por caixilhos de madeira e rede.”*

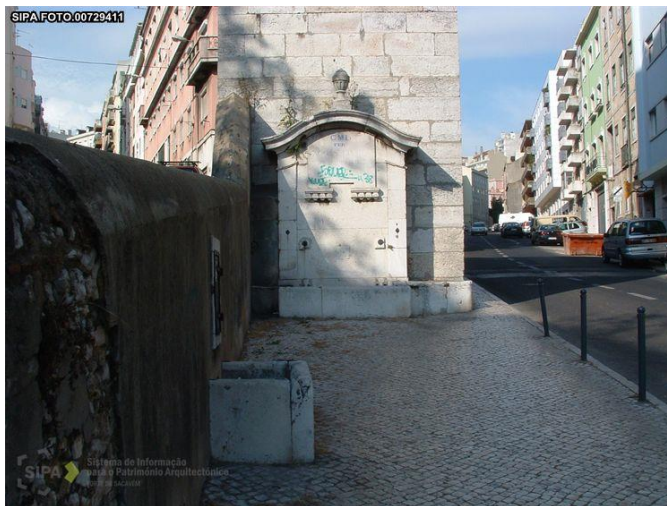
O chafariz da Rua do Arco do Carvalhão, também denominado Chafariz da Cruz das Almas, é um chafariz enquadrado na malha urbana, adossado a um pilar da arcaria do Aqueduto das Águas Livres. É um exemplo de arquitetura infraestrutural, tardo-barroca. À esquerda, igualmente adossado ao pilar,

dispõe-se muro em cantaria rebocada, com pequeno tanque retangular, em cantaria, encimado por vão retilíneo, com moldura simples em cantaria, protegido por porta metálica pintada de verde, de acesso à casa de água.

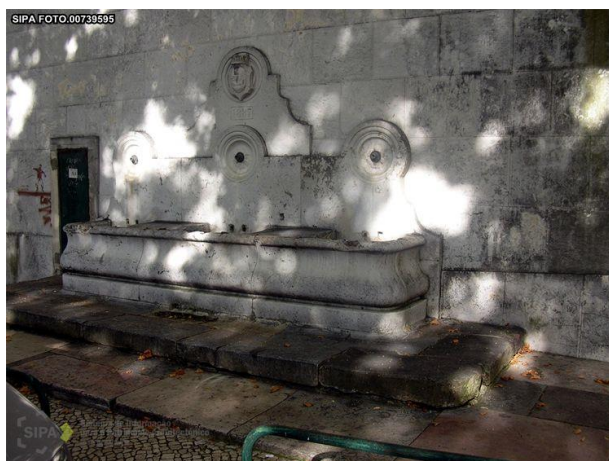
O chafariz de Santa Ana foi construído no séc. XIX, de estilo revivalista neobarroco, e encontra-se enquadrado em malha urbana, adossado ao muro de cantaria de granito que suporta o declive formado entre o Largo do Mastro e o Campo dos Mártires da Pátria. A zona encontra-se arborizada com árvores de grande porte e, adossados ao muro, surgem vários bancos de cantaria.

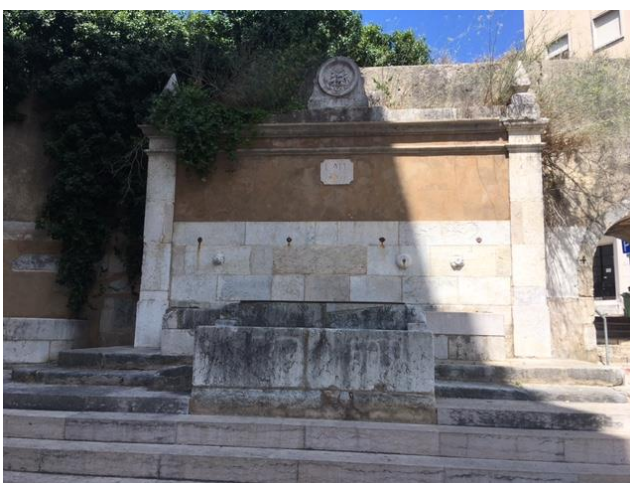
*“Chafariz com estrutura em alvenaria mista e em cantaria de calcário lioz aparente, de planta rectangular formando um volume paralelepípedo, assente numa plataforma de dois degraus, também rectangular mas com os ângulos arredondados. Fachadas percorridas por embasamento saliente de cantaria, rematadas em friso e*

*cornija, encimada por pequena platibanda plena, com pináculos piramidais nos ângulos e, ao centro da fachada principal, silhar de cantaria, ornado por medalhão circular emoldurado, onde*
