| <div>MUNICÍPIO DE VIMIOSO</div> | <div>BENEFICIAÇÃO DE ARRUAMENTOS NA ZONA DO CABEÇO</div> <div>EM VILAR SECO</div> | | | | Fase |
| | <div>Perfil transversal 2 - arruamentos existentes a repavimentar</div> | | | | Escala |

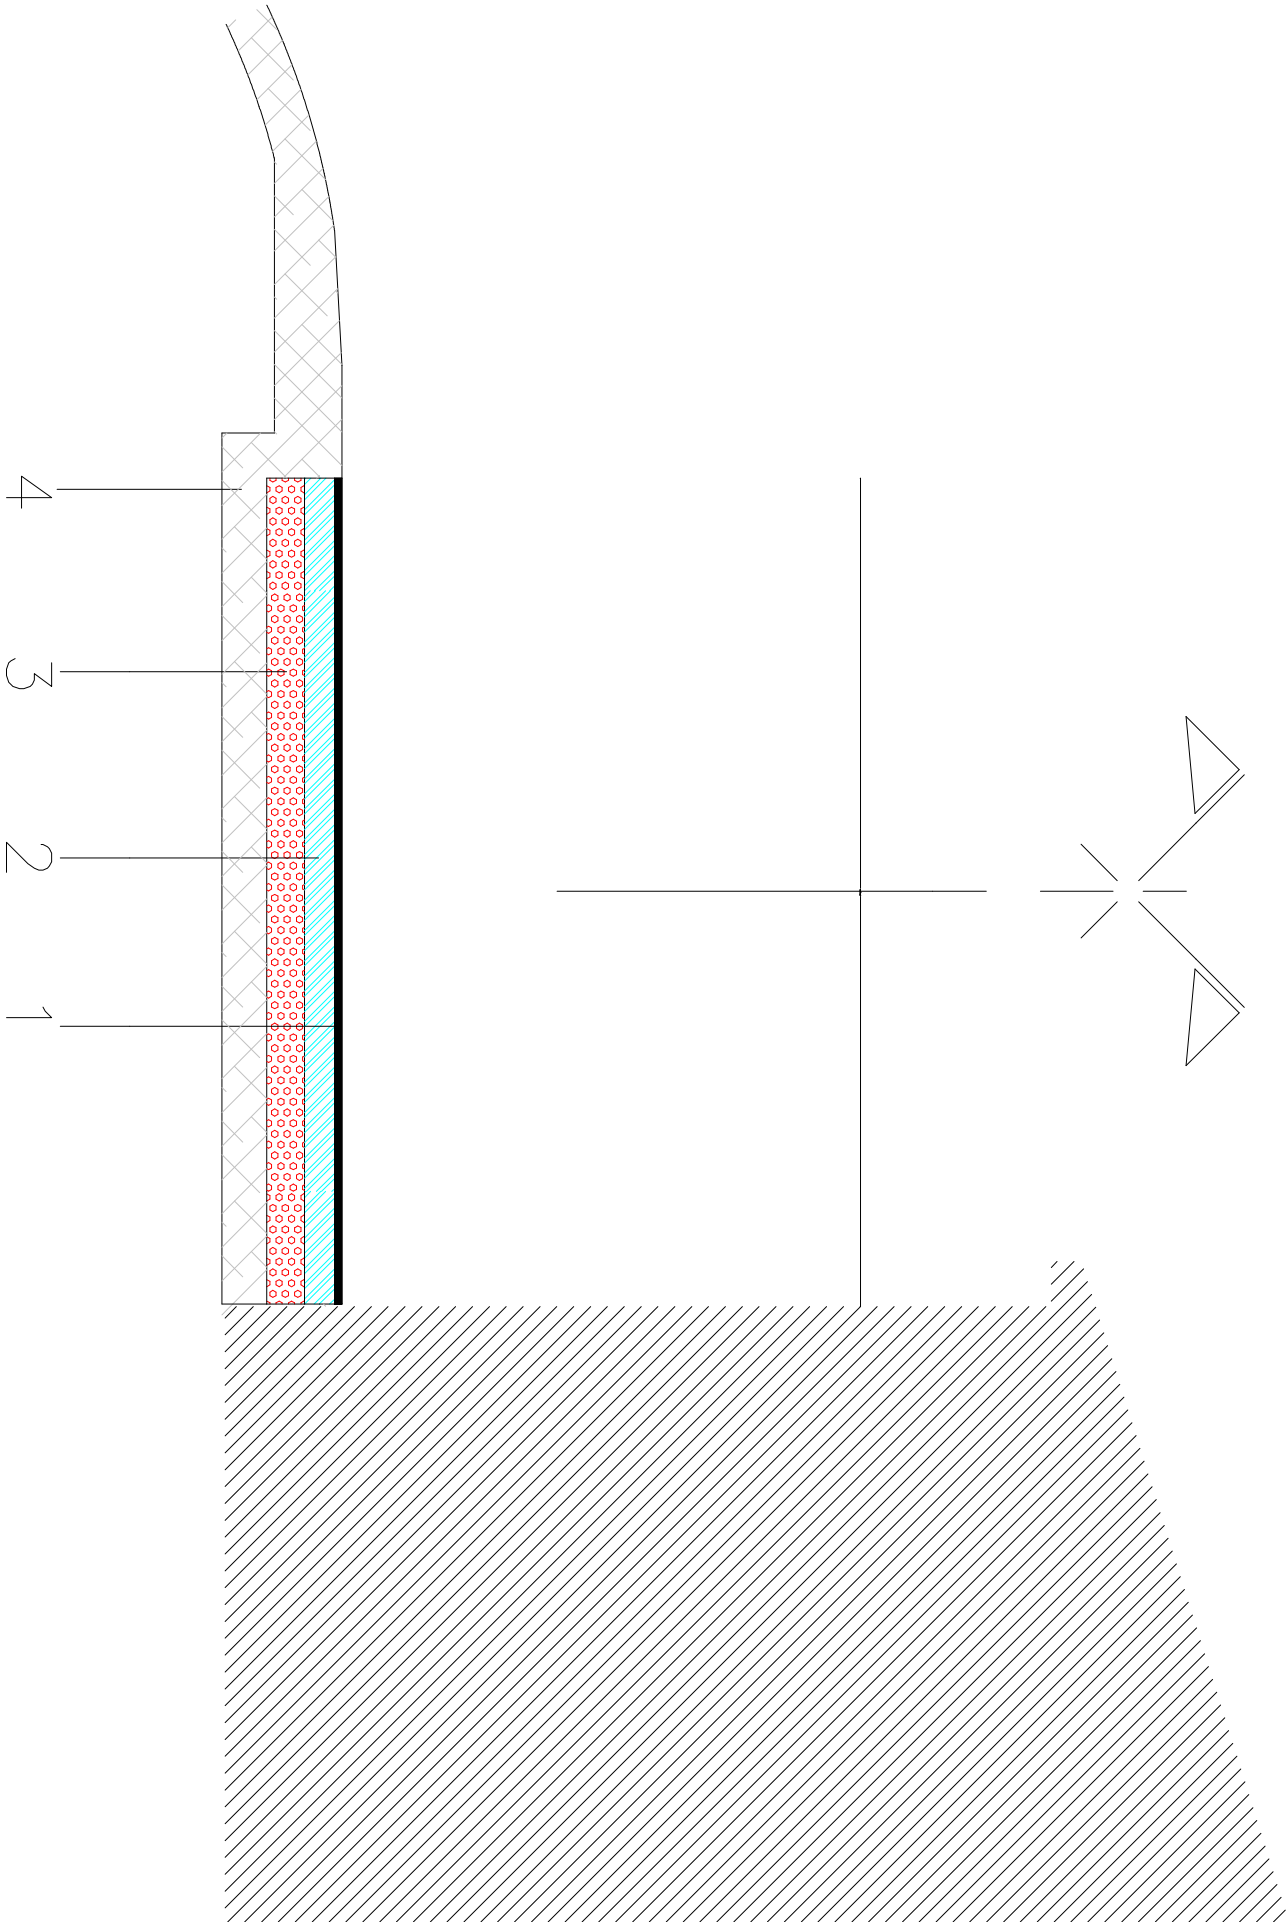
PERFIL TRANSVERSAL EM ARRUAMENTOS A REPARAR

- 1 – camada de betão betuminoso com 0.05 m de espessura (incluindo rega de colagem)
- 2 – pavimento existente em semipenetração betuminosa
- 3 – camada de base existente
- 4 – última camada de terrapleno
