3 – PERFIL TRANSVERSAL EM ARRUAMENTOS A REPARAR

| BENEFICIAÇÃO DE ARRUAMENTOS NA FREGUESIA DE MATELA | | | | Fase | | | |
| Pormenor de pavimentos - 3 | | | | Desenho nº. | | | |

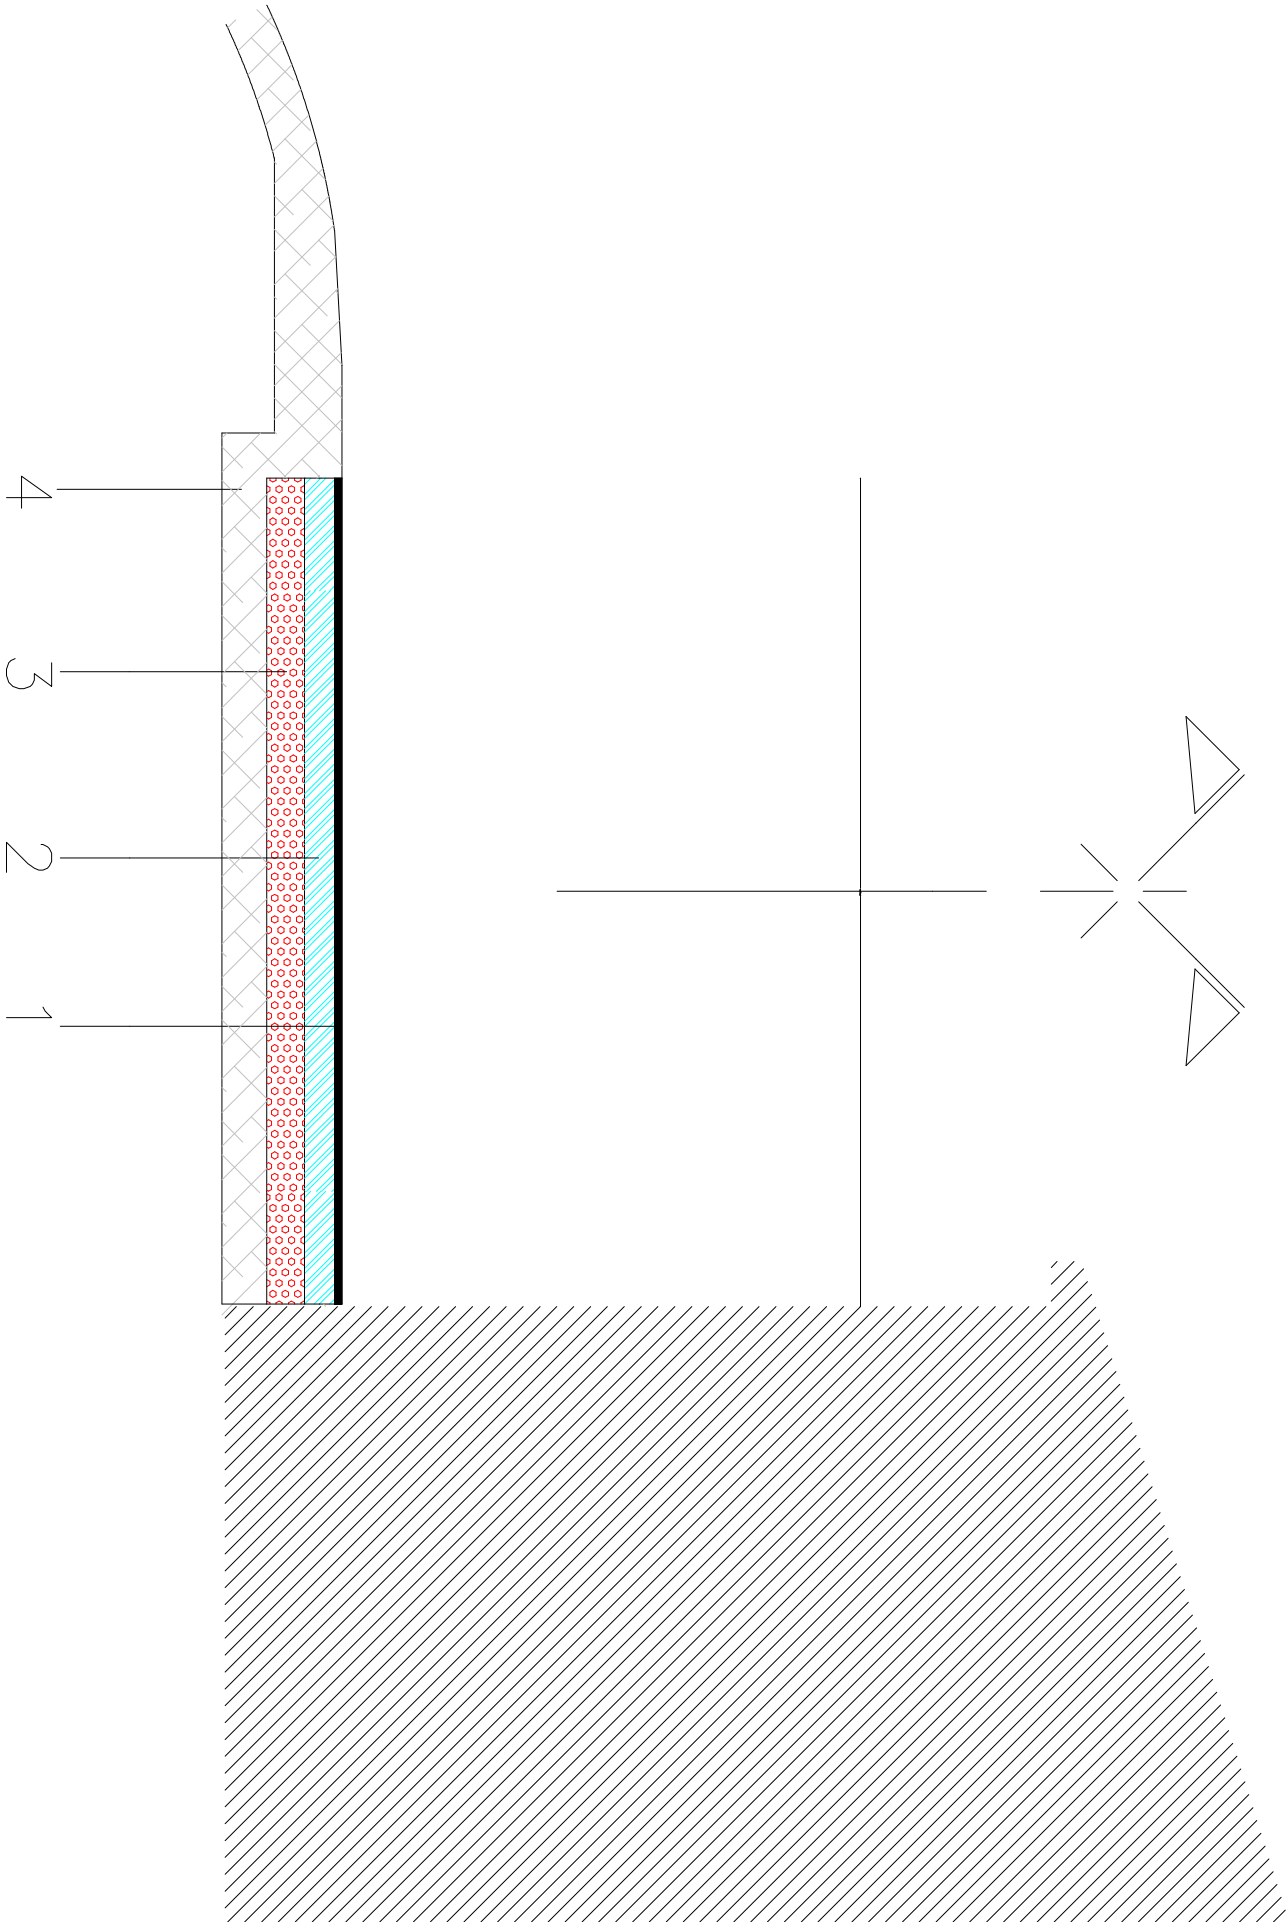
- 1 – camada de betão betuminoso com 0.05 m de espessura (incluindo rega de colagem)
- 2 – pavimento existente em semipenetração betuminosa
- 3 – camada de base existente
- 4 – última camada de terrapleno
