| CÂMARA MUNICIPAL DE PORTEL e FUNDAÇÃO CASA DE BRAGANÇA | | |
| RECUPERAÇÃO E VALORIZAÇÃO DO CASTELO DO PORTEL | | |
| PROJETO DE EXECUÇÃO - ESTRUTURAS | ESC. 1:100 | MARÇO 2020 |
| PROPOSTA DE INTERVENÇÃO - Planta e Alçado Exterior da Muralha - TORRE C | REVISÃO - 000 | 19/42 |

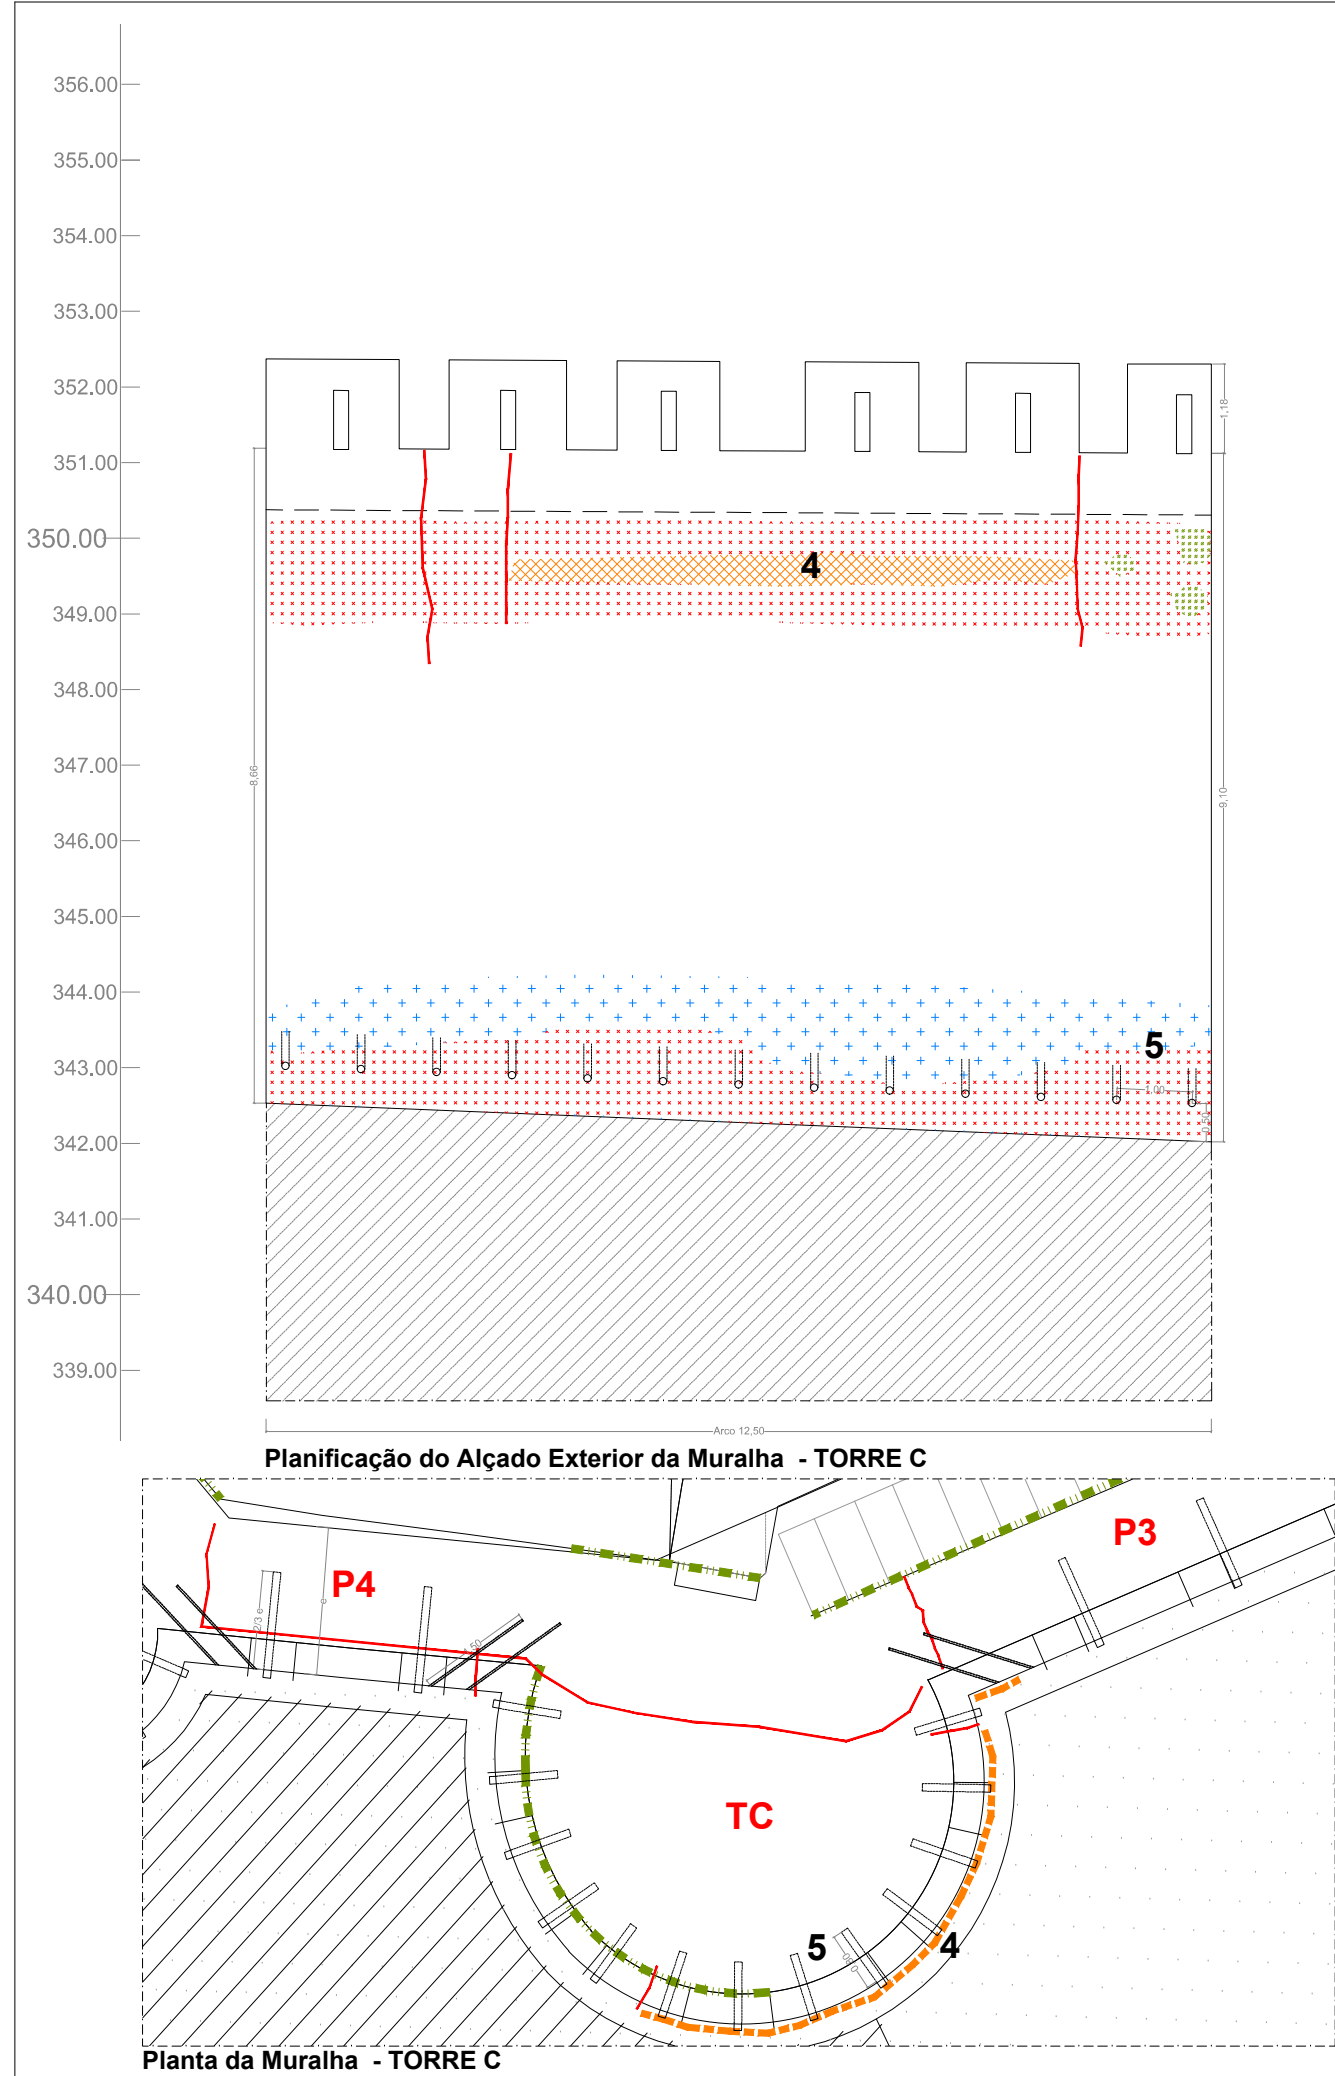
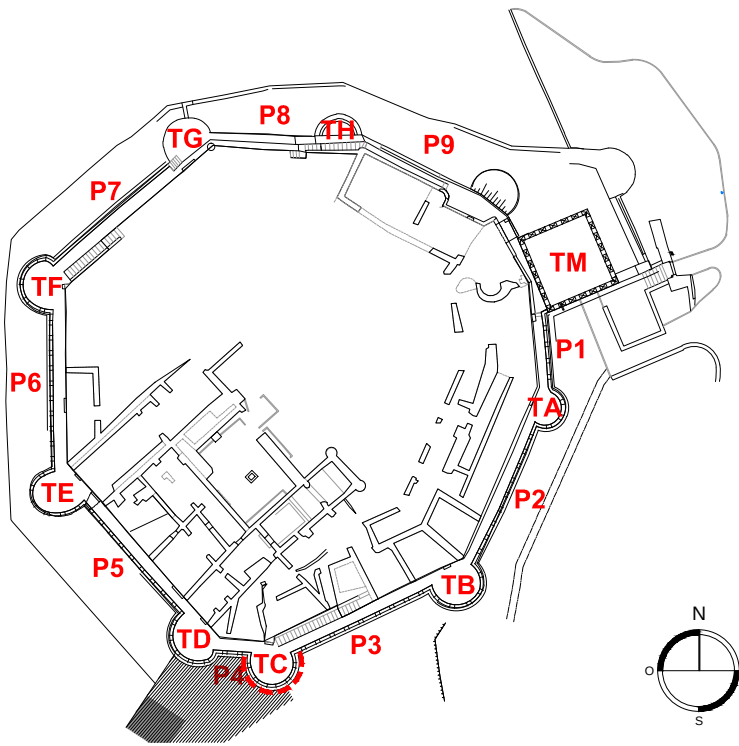
| Legenda anomalias: | Legenda medidas a realizar: |
|---|---|
| | <b>**</b> Desmorte da parte superior da parede da torre em alvenaria nova correspondente a uma reconstrução anterior. Reconstrução da mesma, com o mesmo material, mas aprumando as paredes e eliminando o desaprumo e ligando convenientemente a nova alvenaria (reconstrução) à antiga, com o recurso a varões inox e destruindo elementos estranhos. |
