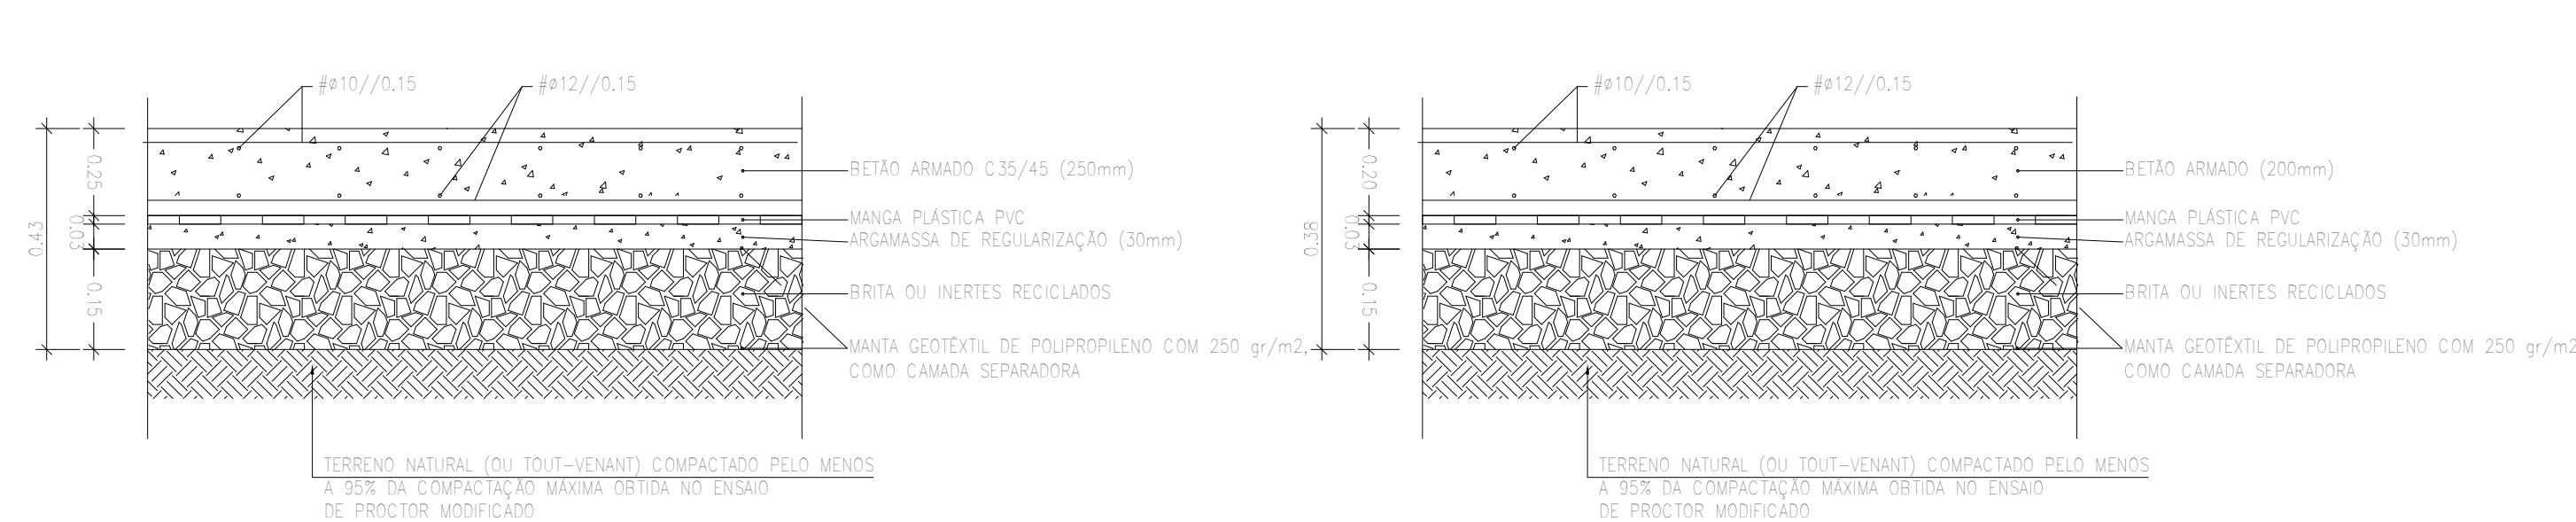
PORMENOR DA LAJE INFERIOR DA PISCINA

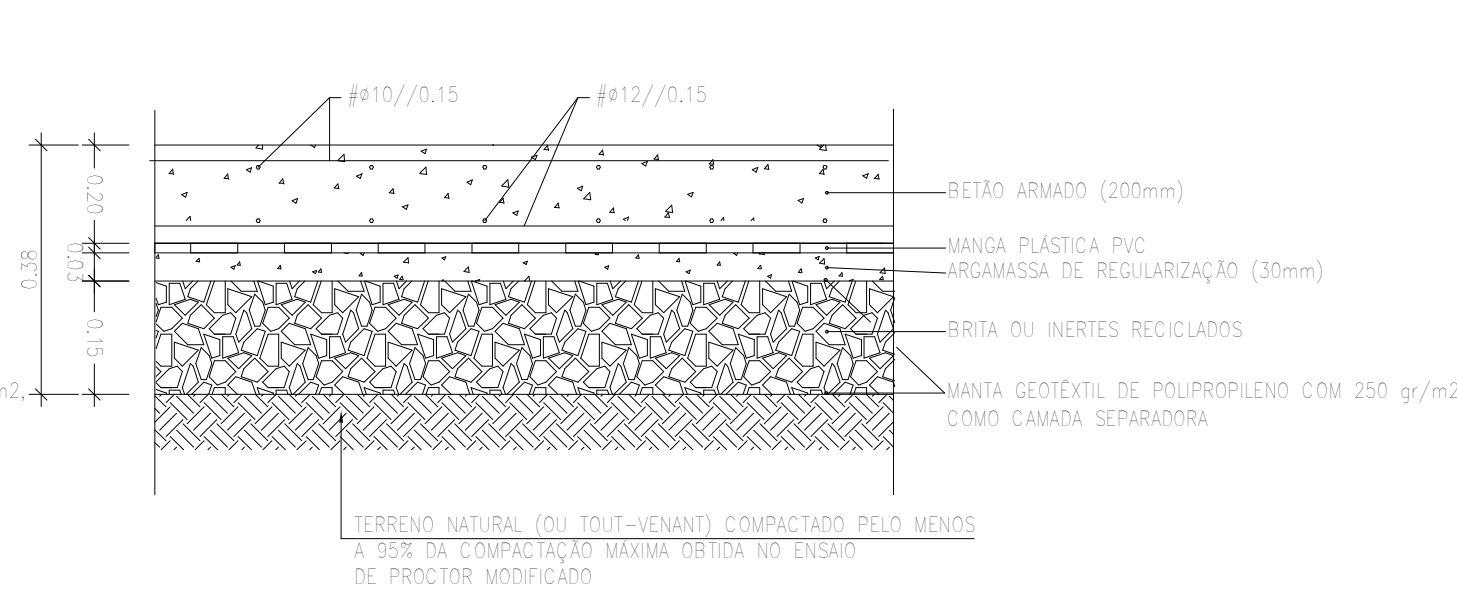
PORMENOR DO PAVIMENTO TÉRREO INTERIOR

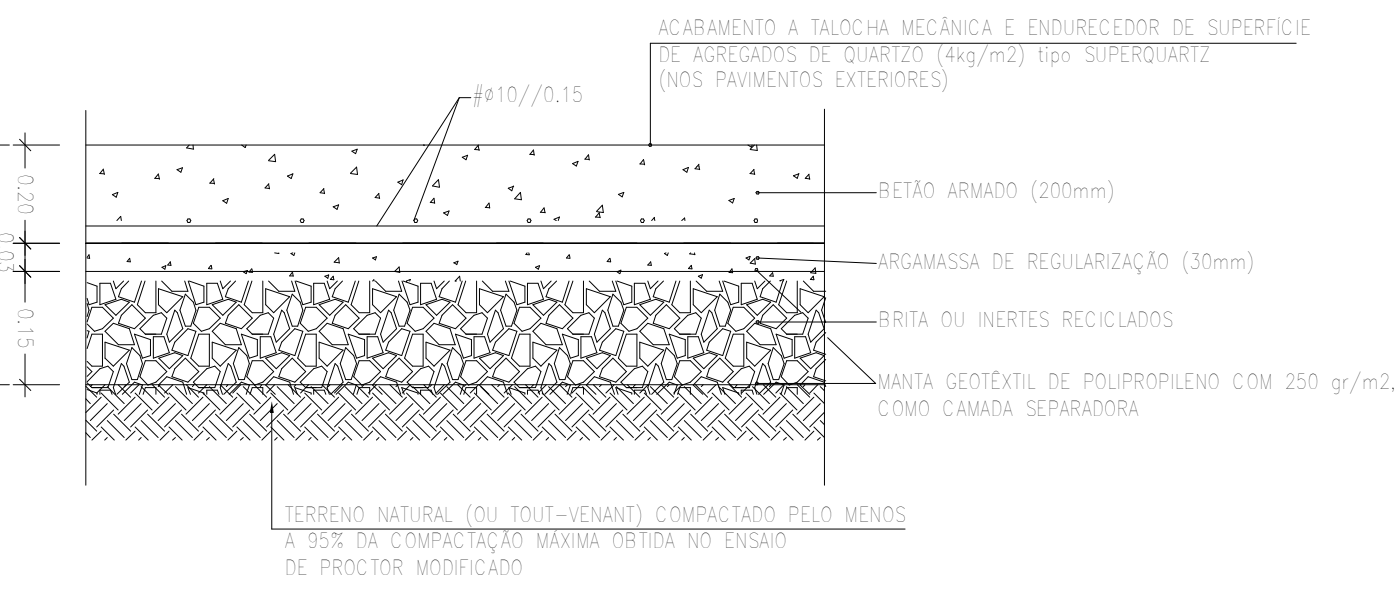
PORMENOR DO PAVIMENTO TÉRREO EXTERIOR

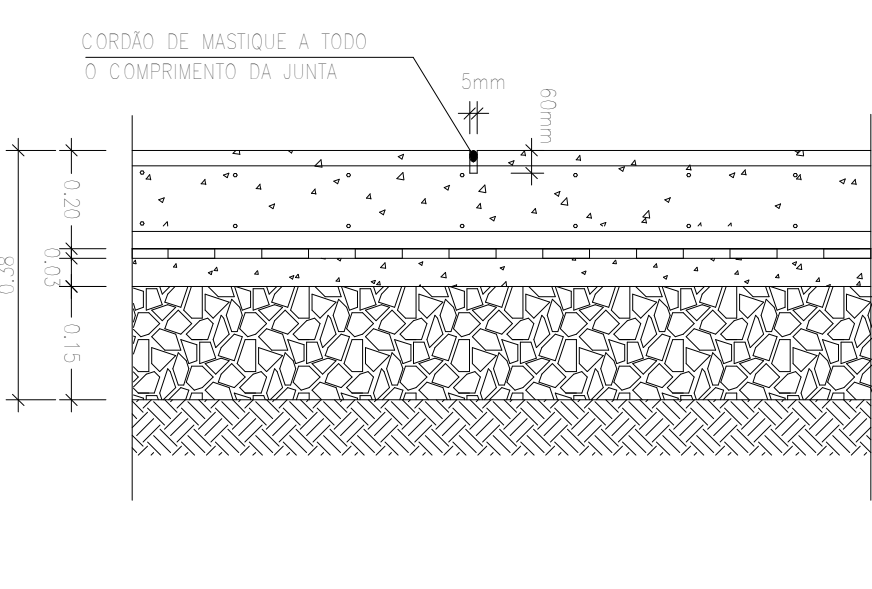
PORMENOR DE JUNTA DE RETRAÇÃO

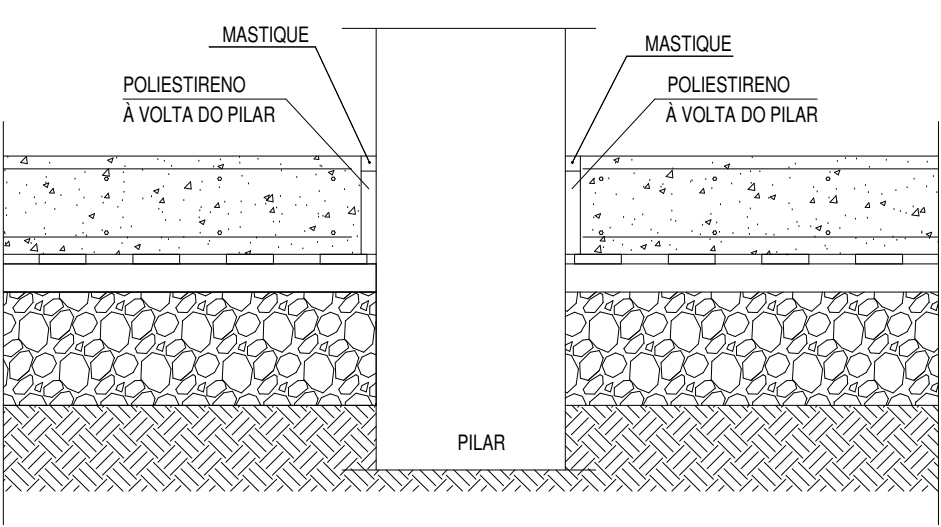
JUNTA DE ISOLAMENTO - PILAR DE BETÃO

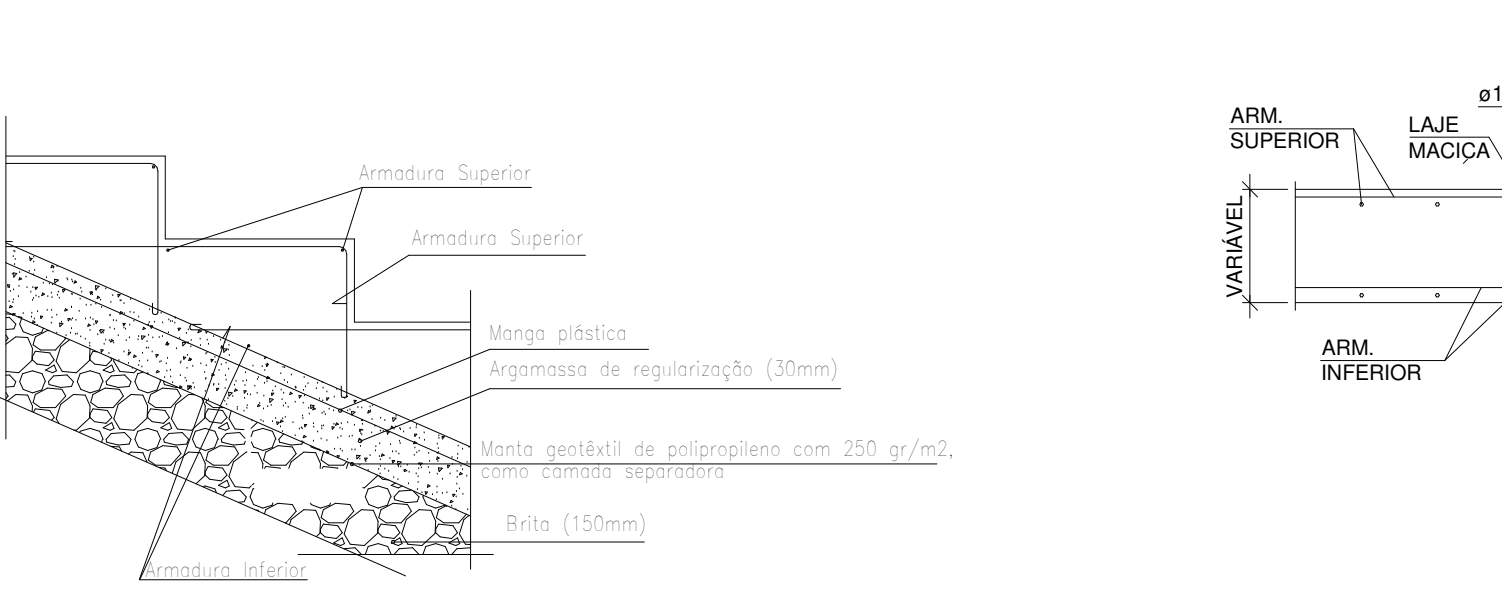
PORMENOR DE ESCADA TÉRREA

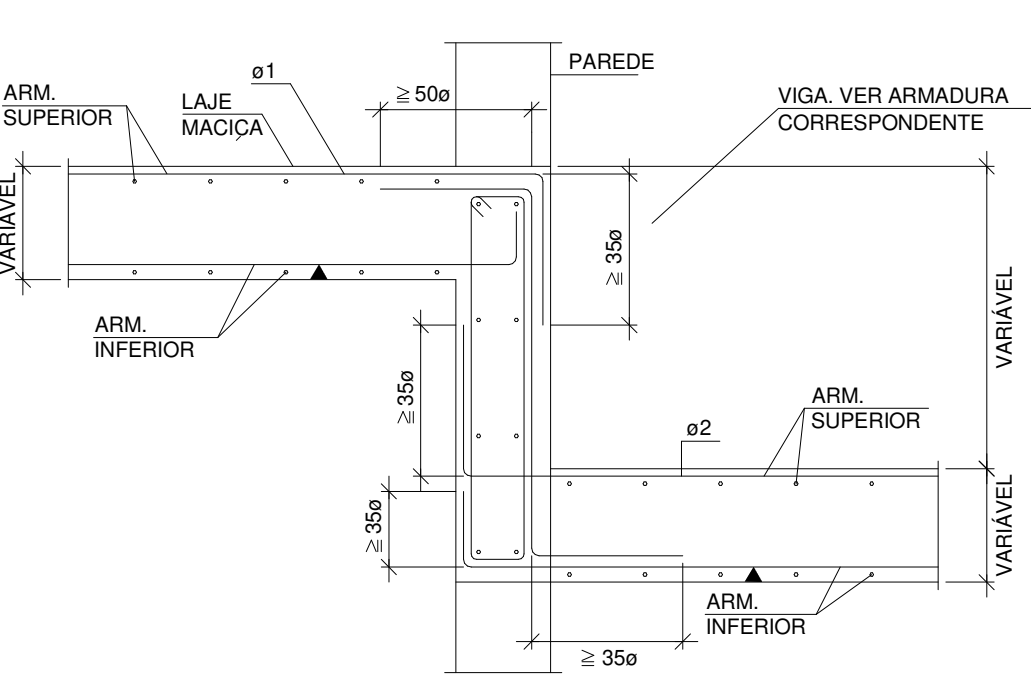
DESNÍVEL DA LAJE NUM ALINHAMENTO DE PILARES

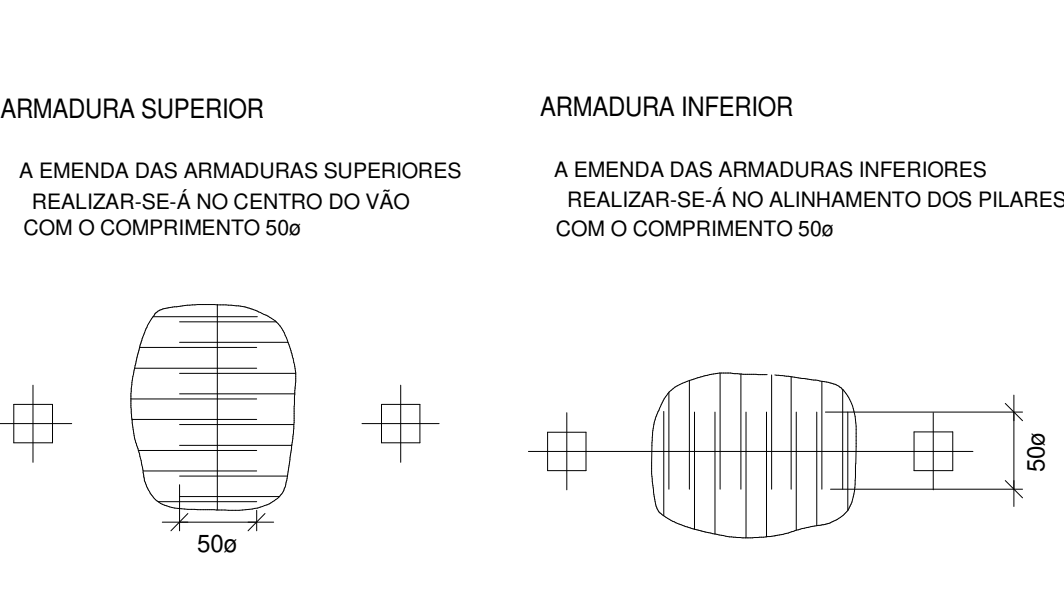
EMENDA DA ARMADURA BASE DA LAJE

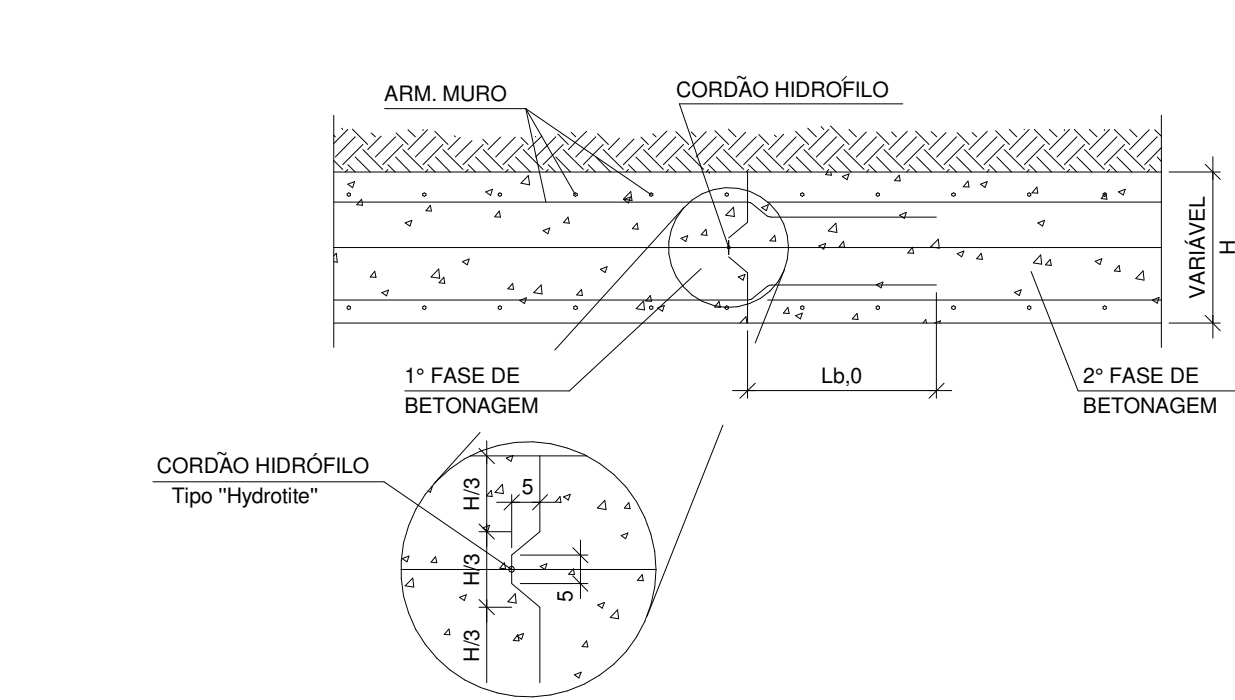
JUNTA DE BETONAGEM VERTICAL NO MURO

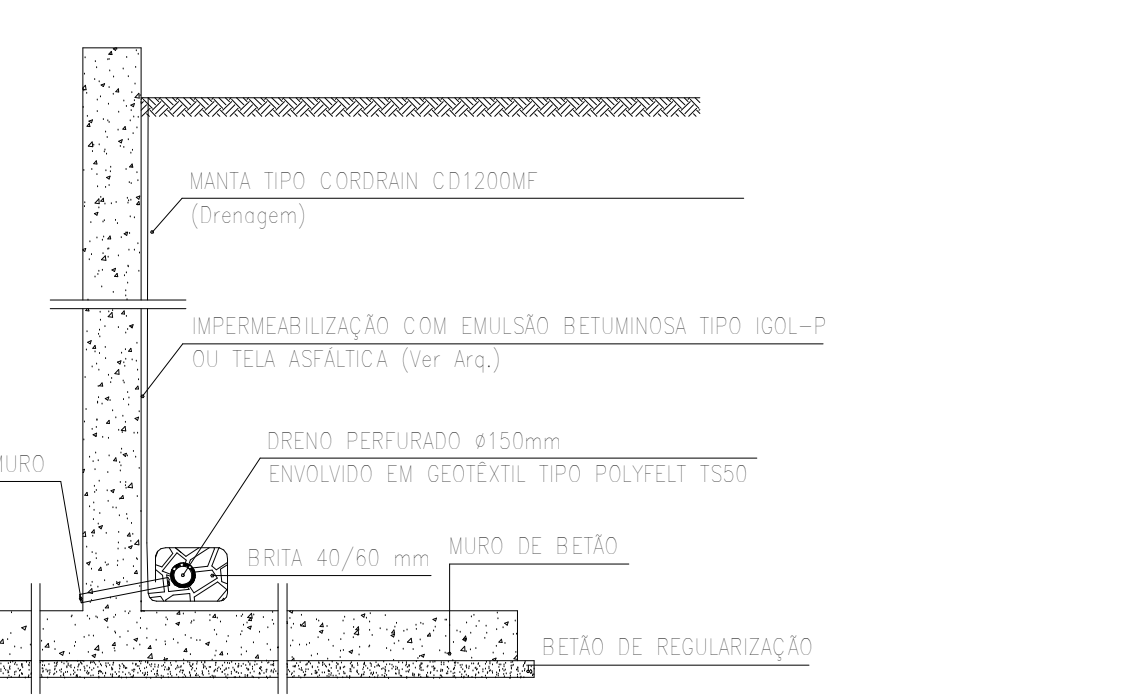
DRENAGEM DO TARDOZ DOS MUROS DE BETÃO

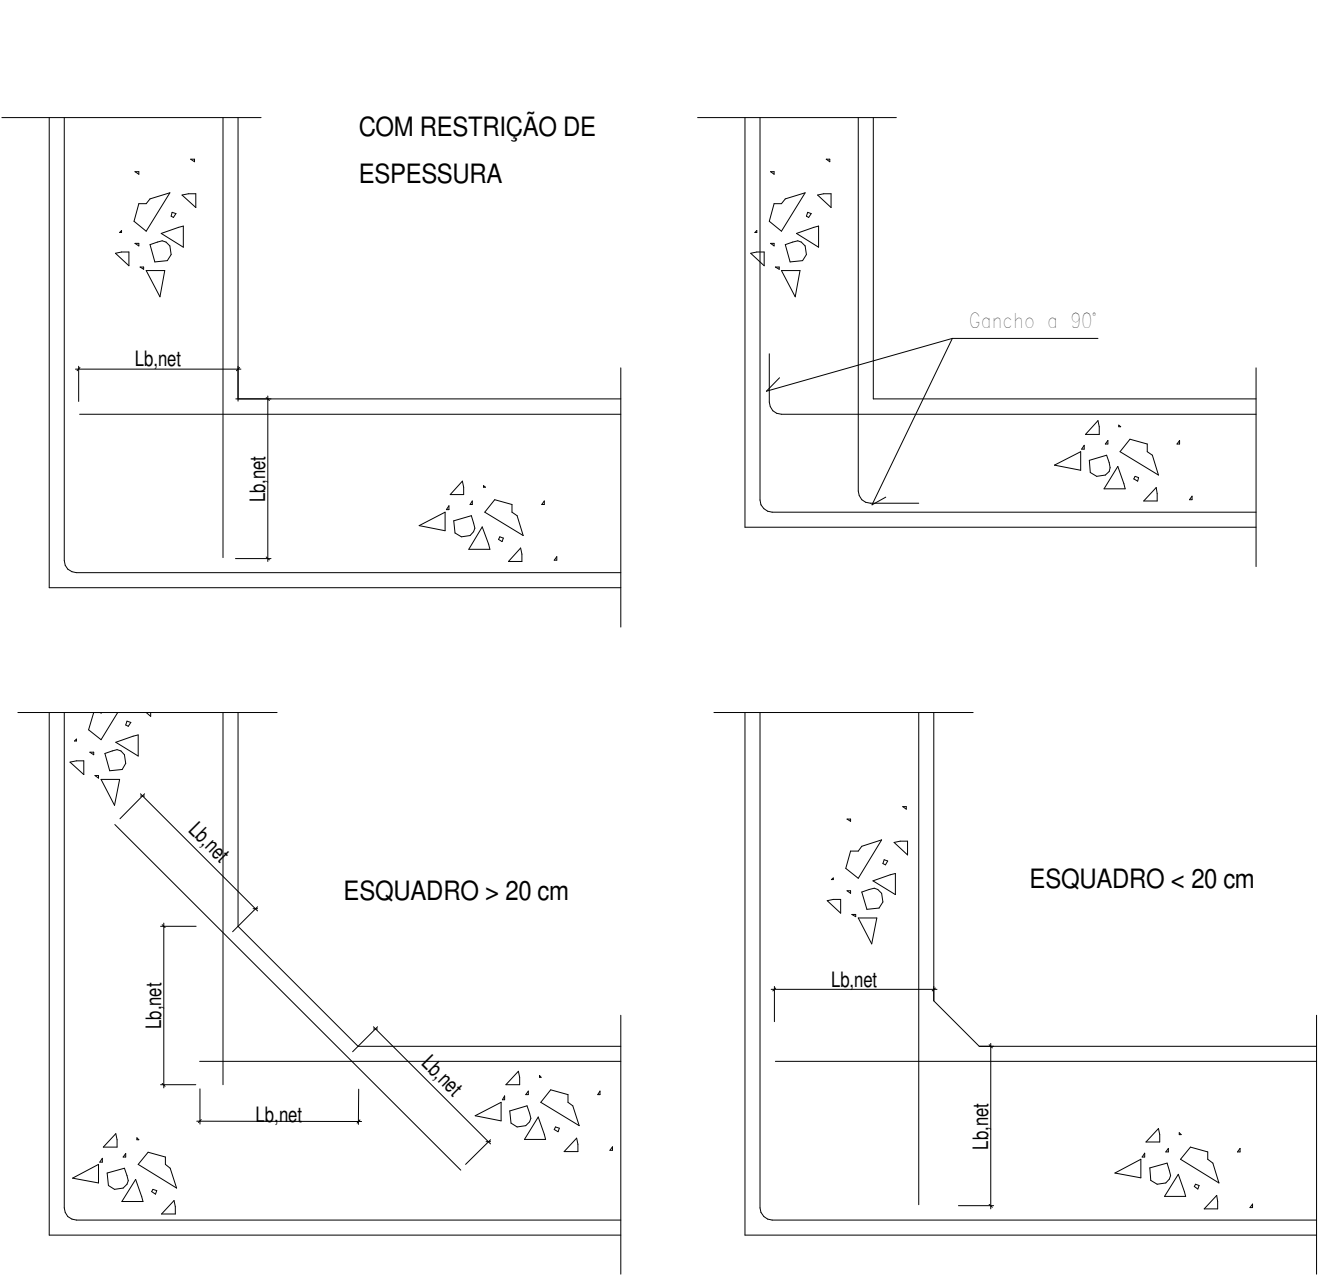
PORMENOR DOS CANTOS

CORTE HORIZONTAL

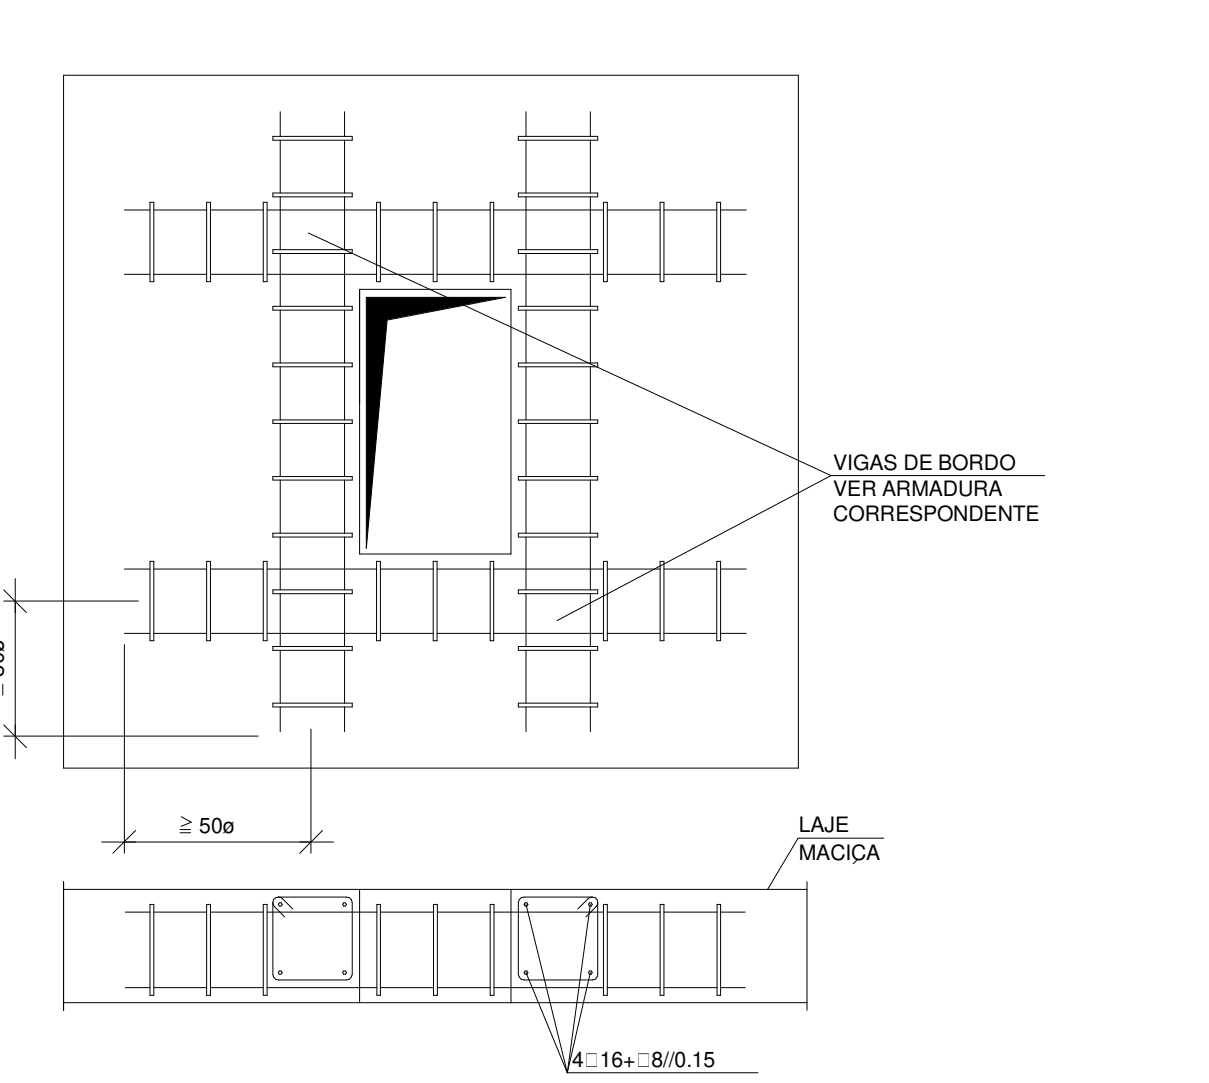
ABERTURA NA LAJE MACICA

RESOLVIDA COM VIGA DE BORDO

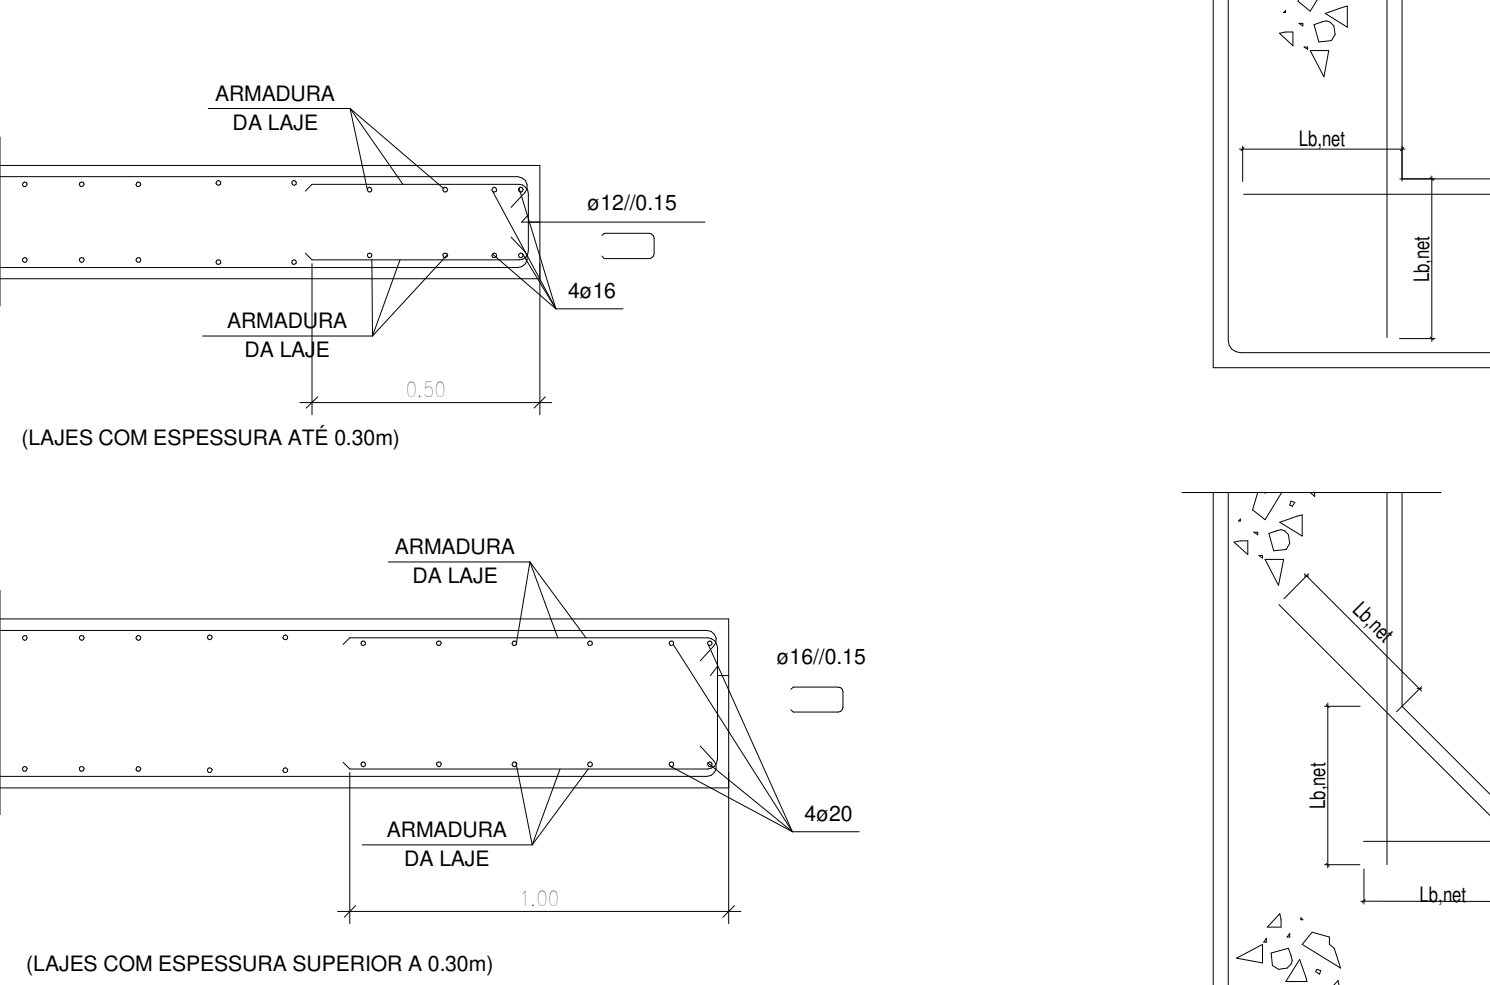
ARMADURA NOS BORDOS LIVRES
