| Projeto | SANTA CASA DA MISERICÓRDIA DE OVAR<br>TANQUE DE FISIOTERAPIA | | | | | |
| Título | REDE DE DRENAGEM DE ÁGUAS<br>RESIDUAIS DOMÉSTICAS E PLUVIAIS<br>PORMENORES CAIXA DE VISITA E<br>CÂMARA PERDA DE CARGA | | | | | |
| Desenho Nº | 1062-PE-HID-105 | Folha | 01/01 | Rev | 00 | Data |

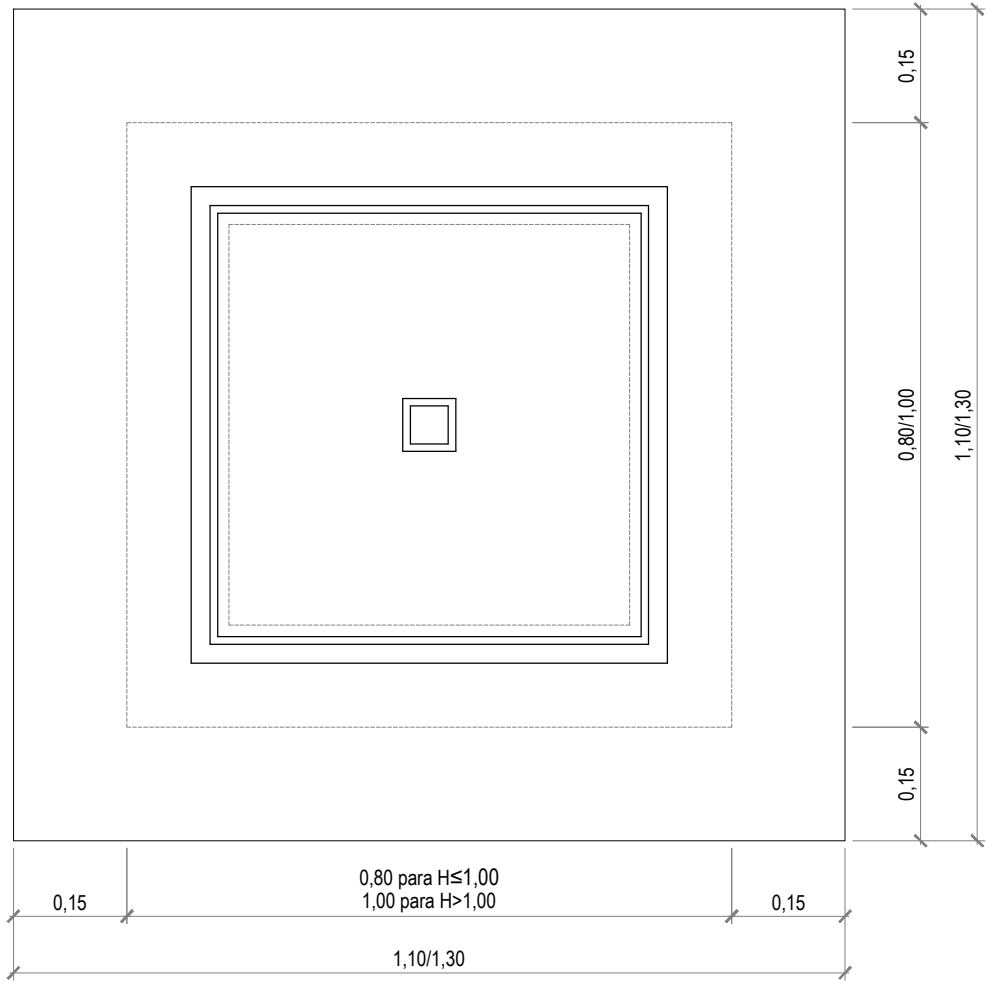
PLANTA

CAIXA DE VISITA - CV  
(QUADRADA)

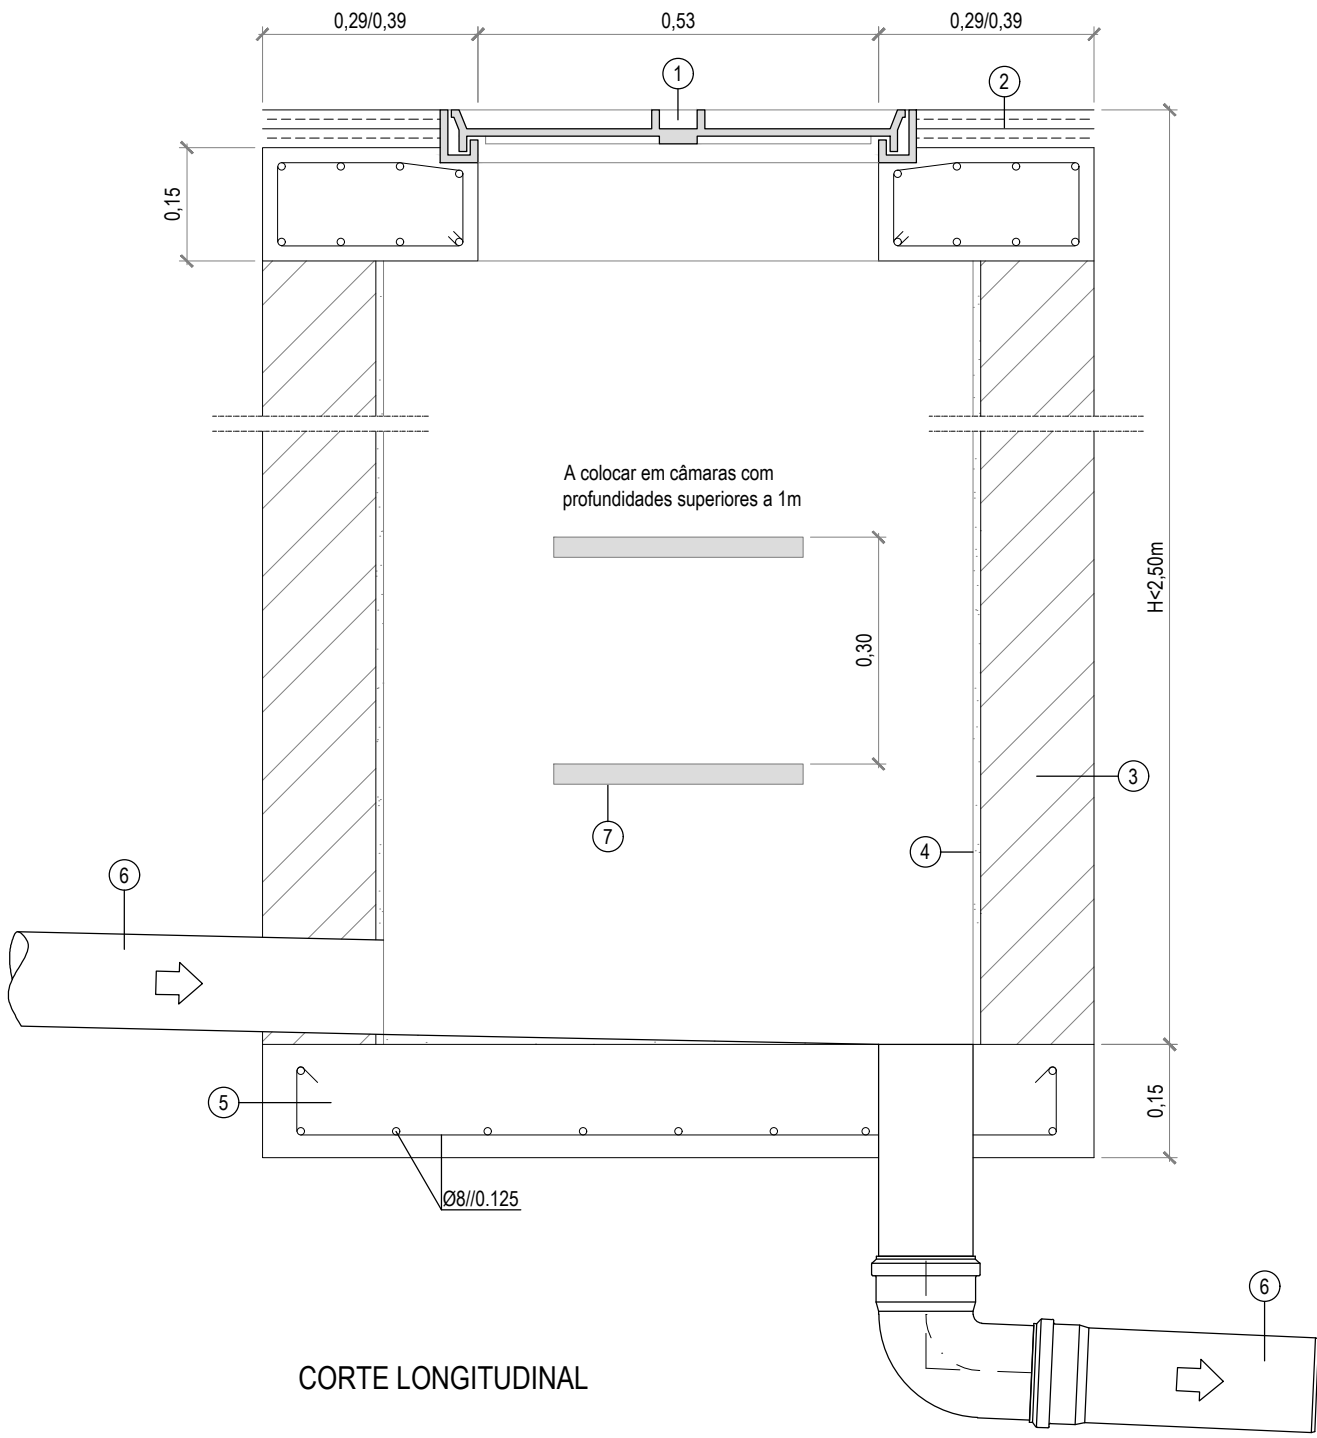
CORTE LONGITUDINAL

CAIXA DE VISITA DE FUNDO RÔTO - CVFR

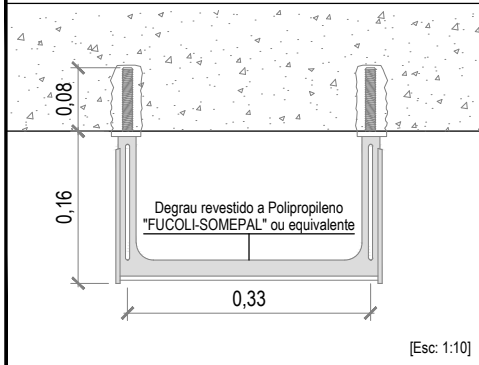
DEGRAU PLASTIFICADO

| ⑦ | DEGRAU EM AÇO CORRUGADO REVESTIDO A POLIPROPILENO |

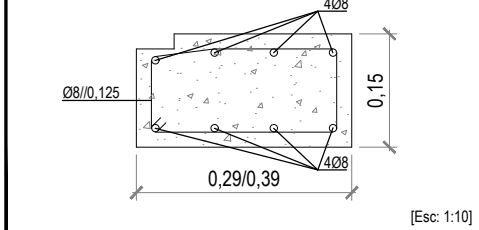
PORMENOR DO APOIO  
DA TAMPA

| ① | TAMPA E ARO EM FERRO FUNDIDO COM VEDAÇÃO HIDRÁULICA |

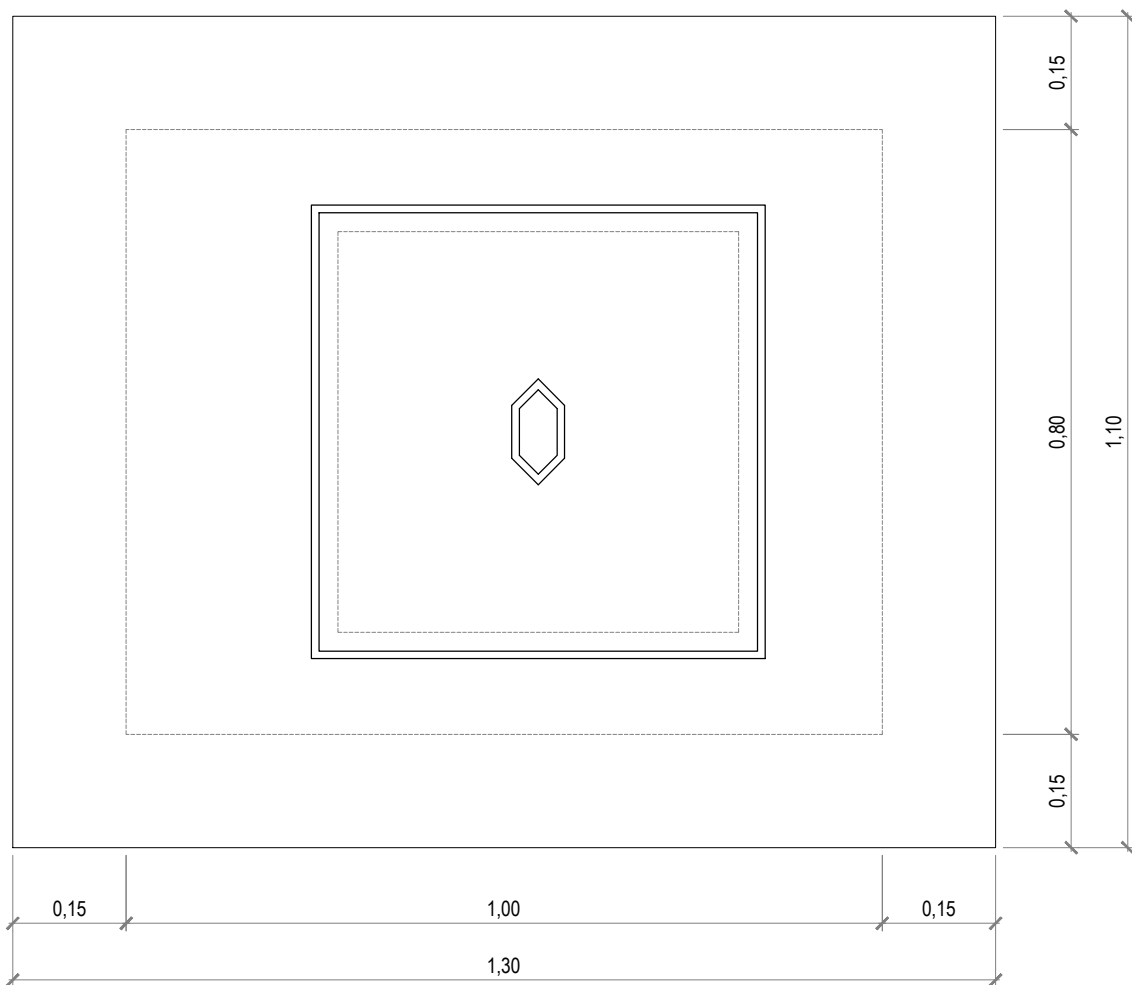
PLANTA DA COBERTURA

CÂMARA DE PERDA DE CARGA - CPC
