PERFIL TRANSVERSAL EM ARRUAMENTOS A REPARAR

| <br>MUNICÍPIO DE VIMIOSO | PAVIMENTAÇÕES EM ARGOSELO E CARÇÃO | | | | Fase |
| Perfil transversal 2 - arruamentos existentes a repavimentar | | | | | |

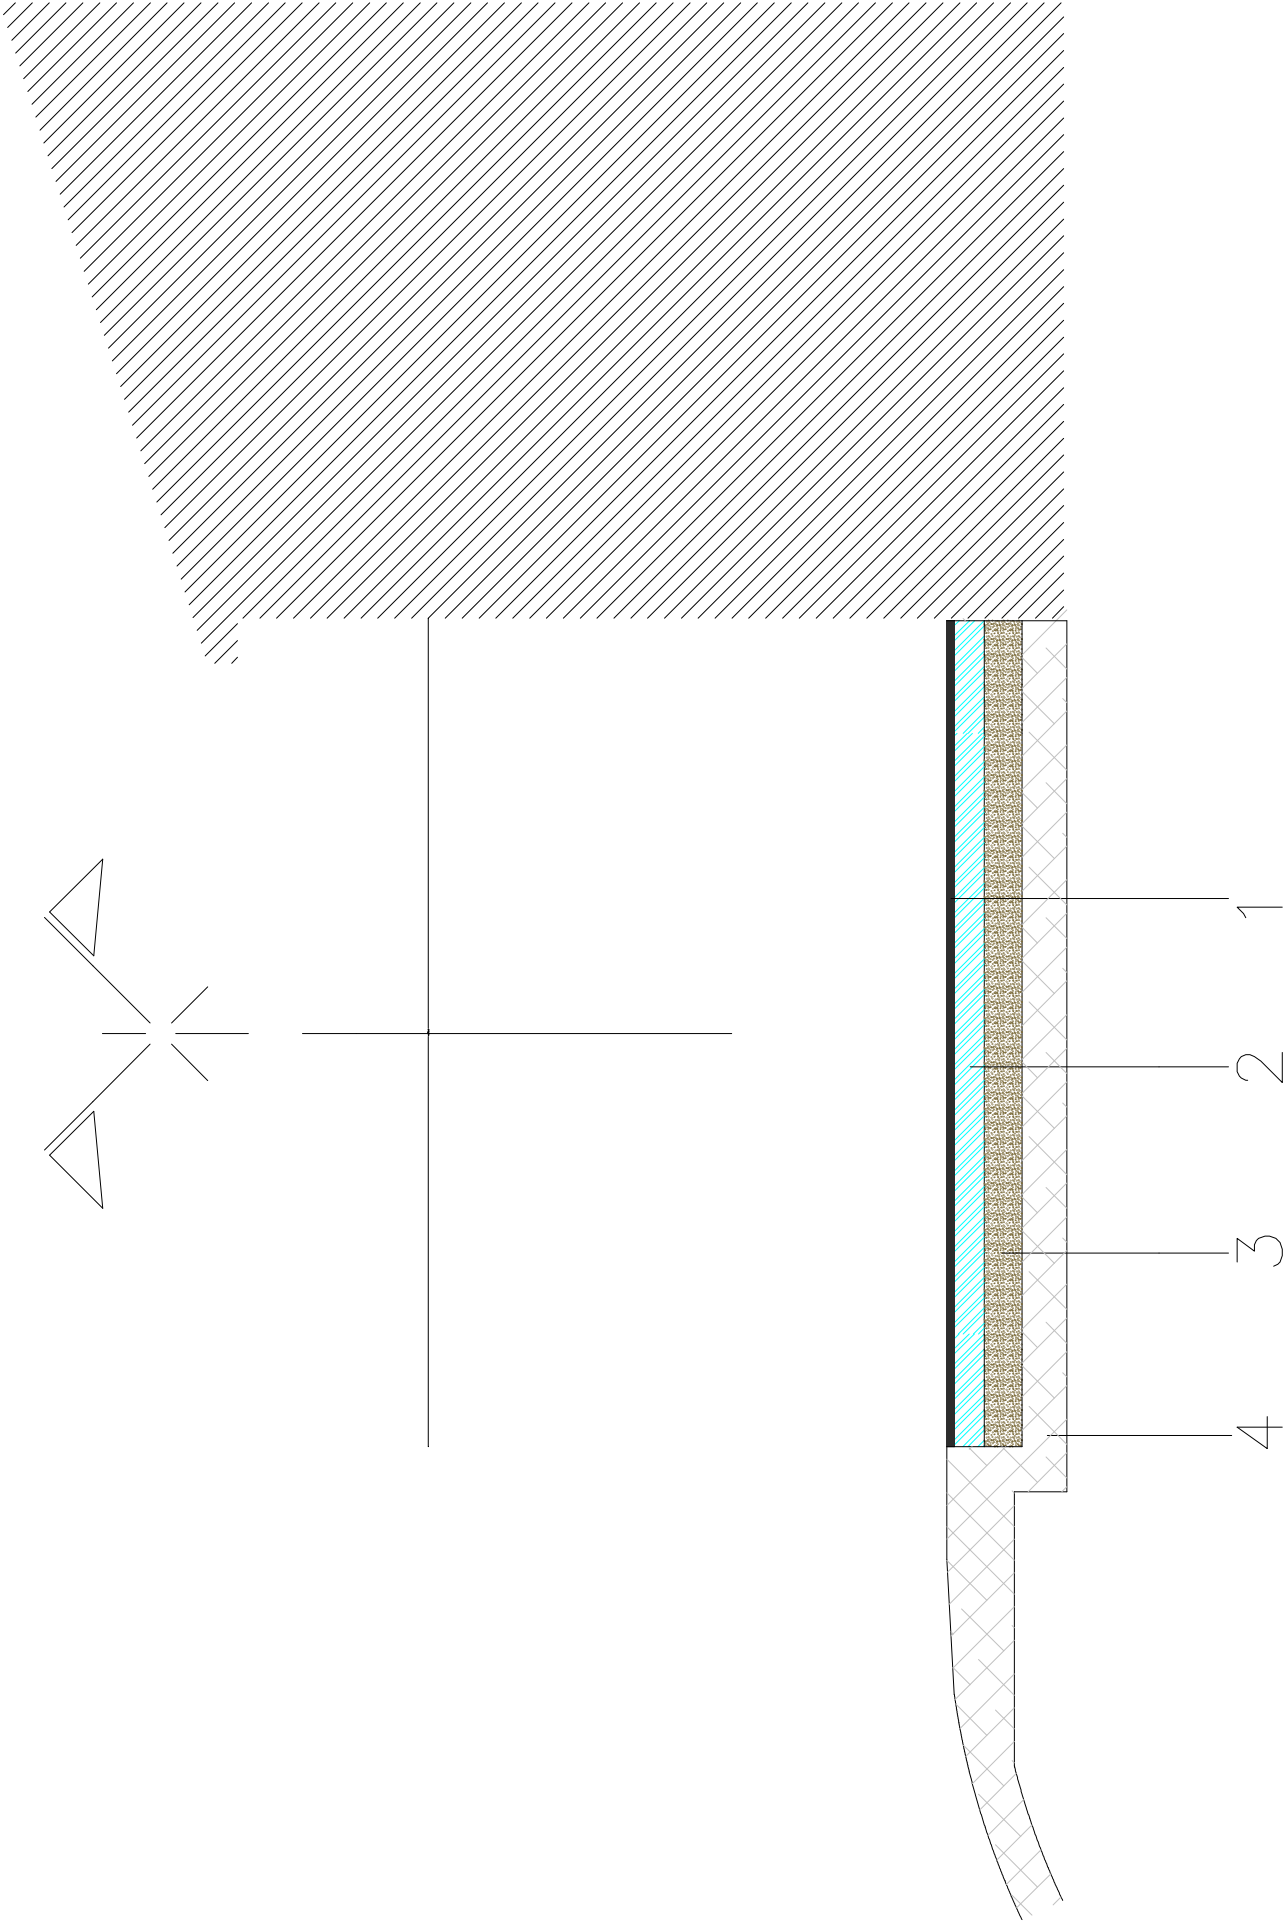
| | | | | | 009 |

- 1 – camada de betão betuminoso com 0.05 m de espessura ( 0,07 na Rua do Prado em Carção), incluindo rega de colagem
- 2 – pavimento existente em semipenetração betuminosa
- 3 – camada de base existente
- 4 – última camada de terrapleno
