## SERVIÇO DE EMPREGO DE ÉVORA

### ACESSIBILIDADES

#### ESTUDO DE VIABILIDADE- MEMÓRIA DESCRITIVA

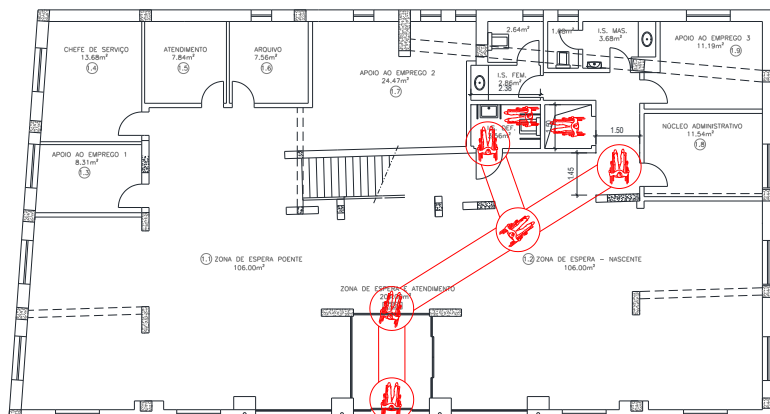
Fig. 2

Esquema das acessibilidades  
Planta relativa às áreas de  
entrada/espera/atendimento/instala  
ções sanitárias

1. Acesso desde o exterior sem problemas;
2. Área adequada para circulação, espera e atendimento de pessoas de mobilidade reduzida;
3. Elevador e patamar em frente ao elevador, com as dimensões mínimas adequadas.

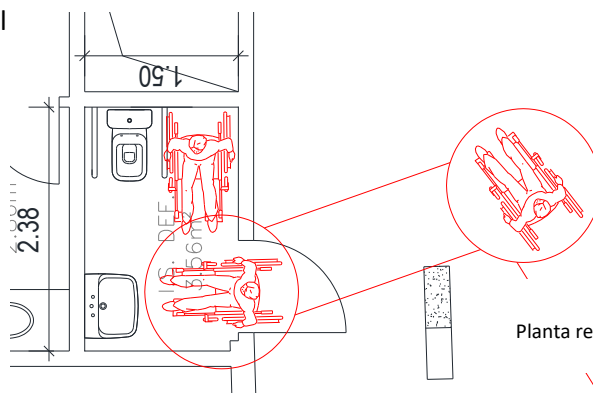
Fig. 3

A instalação sanitária destinada a pessoas de mobilidade reduzida, tem acesso livre direto e permite, dentro das condições mínimas, assegurar a rotação da cadeira de rodas e uso, nos termos definidos na lei.

O equipamento sanitário não é o adequado e não tem sistema de emergência.

Planta relativa à instalação sanitária

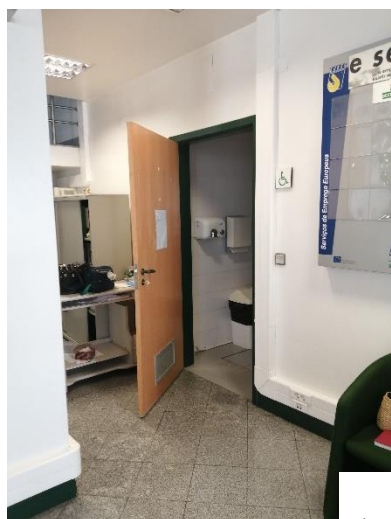
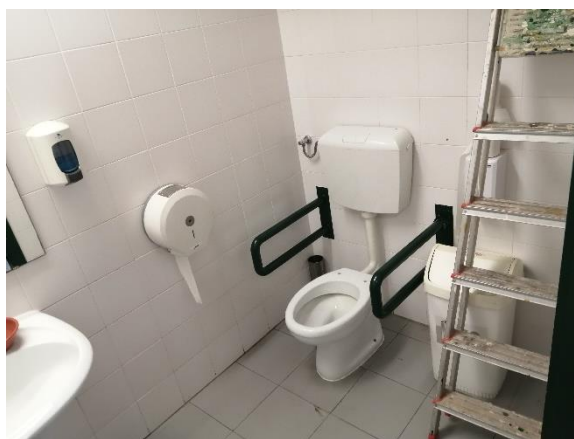
Figs. 4 e 5

Instalação sanitária reservada a pessoas de mobilidade reduzida – Acesso e interior

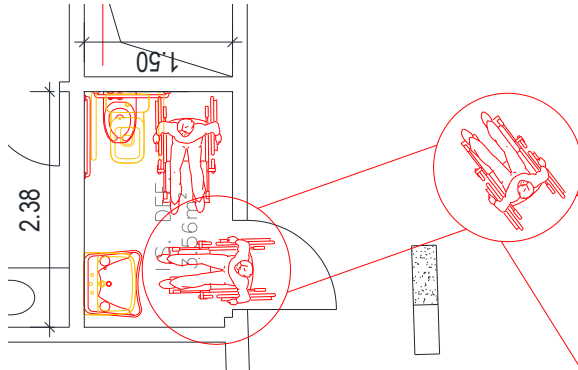
Fig. 6  
INSTALAÇÃO SANITÁRIA  
Alterações  
(amarelo: a demolir / vermelho: a construir)

Tanto quanto possível promover uma pequena deslocação da sanita de maneira a aumentar a área de encosto da cadeira de rodas e assim, melhorar o acesso à sanita. Estes trabalhos poderão requerer intervenção ao nível de revestimentos de paredes e tetos.

- remodelação da rede de águas e de esgotos para deslocação da sanita;
- colocação de novos revestimentos de pavimentos, paredes e pintura de tetos;

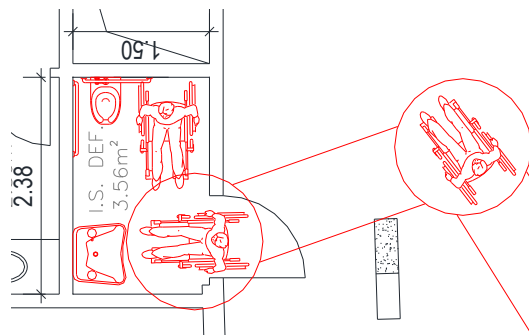
Fig. 7  
INSTALAÇÃO SANITÁRIA  
Proposta

Analizada a organização funcional da instalação sanitária e considerando as recomendações mínimas definidas no DL 163/2006, entendemos que deve ser feita a substituição das loiças sanitárias e acessórios de ajuda e instalar sistema de emergência.

- sistema de emergência elétrico e remodelação do sistema de iluminação;
- novas loiças sanitárias, nos termos definidos na legislação aplicável;
- todos os acessórios de ajuda para a instalação sanitária destinada a pessoas de mobilidade reduzida, bem como todos os outros acessórios necessários para o uso correto destes espaços (toalheiros, dispensadores de sabonetes, etc.).
