## MURAL DA ESTAÇÃO ELEVATÓRIA

| <b>HIDROFUNÇÃO</b><br>Consultores de Engenharia, Lda. | REABILITAÇÃO DA EE 17 - VILAR - AVR<br><br>PROJETO DE EXECUÇÃO | | |
| ESTUDOU: <u>F. Ferreira</u><br>DESENHO: <u>P. Rodrigues</u><br>CONFERIU: <u>F. Ferreira</u><br>VERIFICOU: <u>F. Ferreira</u> | INSTALAÇÕES ELÉTRICAS<br><br>PLANTA<br>PORMENOR DO ARMÁRIO | | |
| FICHEIRO:<br>1400-PE-PD-IE-3.dwg<br>LAYOUT:<br>IE-3 | ESCALA<br>S/Escala | DATA<br>outubro/2020 | DESENHO Nº<br><b>IE-3</b> |

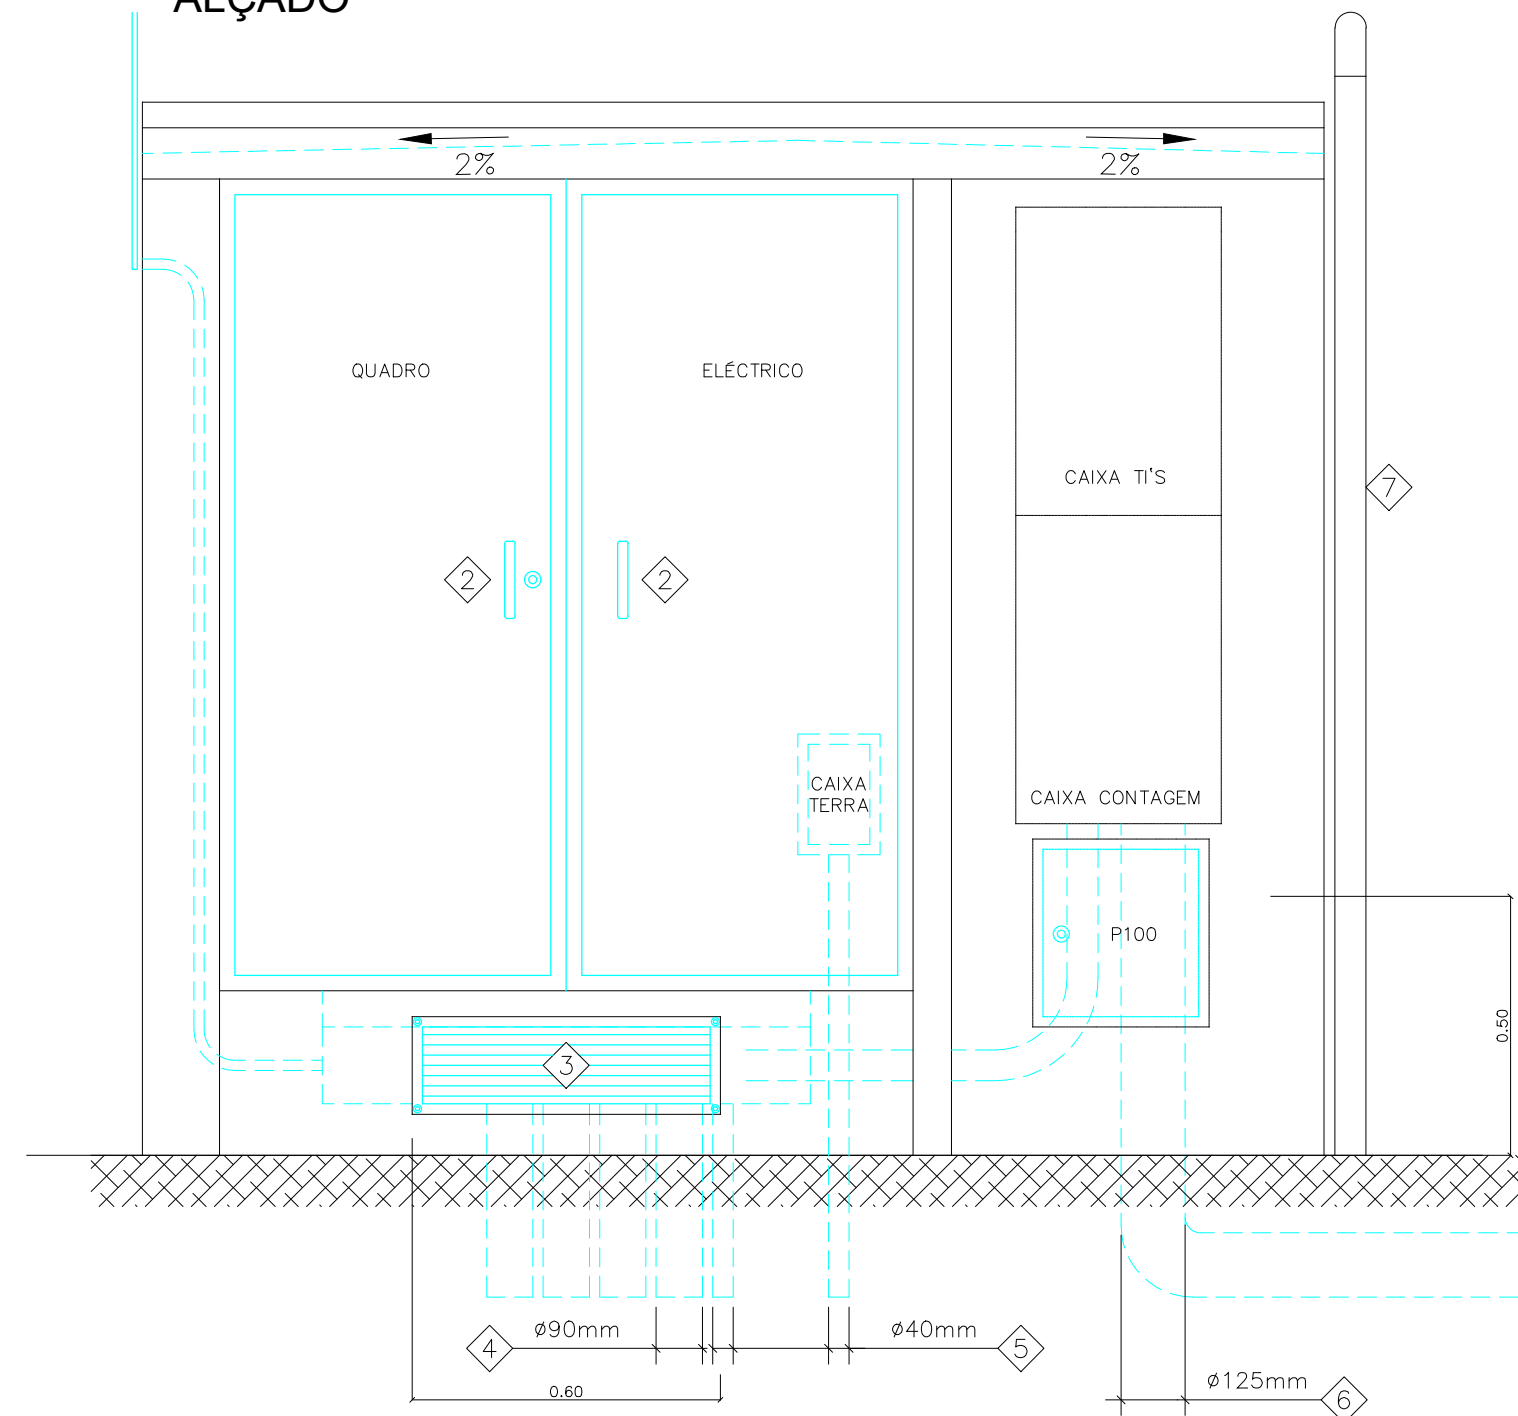
## ALÇADO

| 2 | PORTA DE DUAS FOLHAS EM PERFIS DE ALUMINIO TERMOLACADO |
| 3 | GRELHA DE VENTILAÇÃO EM PERFIS DE ALUMINIO TERMOLACADO APARAFUSADA (ACESSO A PASSAGEM DE CABOS) |
| 4 | QUATRO TUBOS Ø90mm CORRUGADO VERMELHO |
| 5 | DOIS TUBOS Ø40mm CORRUGADO VERMELHO |
| 6 | TUBO Ø110mm CORRUGADO VERMELHO |
| 7 | TUBO DE Ø63mm PVC 10kg/lmm2 |
| 8 | QUATRO VARÕES ROSCADOS M10 COM PORCA INFERIOR E SUPERIOR PARA NIVELAMENTO DO QUADRO ELÉCTRICO |
| 9 | NEGATIVO PARA CAMINHO DE CABO Ø20MM DE PROTEÇÃO MECÂNICA |
