| Índice | Designação das alterações | Data | Projecto | Desenho | Visto |
|---|---|---|---|---|---|
| Projecto<br>Alexandra Rosa | PREVENÇÃO E MITIGAÇÃO DO RISCO DE DERROCADAS EM TALUDES SOBRANCEIROS ÀS ESTRADAS REGIONAIS TALUDE DO COLMEAL - E.R. 107 | | | | |
| Desenho<br>Joaquim Cabral | PROJETO DE EXECUÇÃO | | | | Desenho n.º<br><b>11</b><br>Folha<br><b>01/01</b> |
| Visto<br>Lurdes Pimenta | PAVIMENTAÇÃO | | | | Revisão |

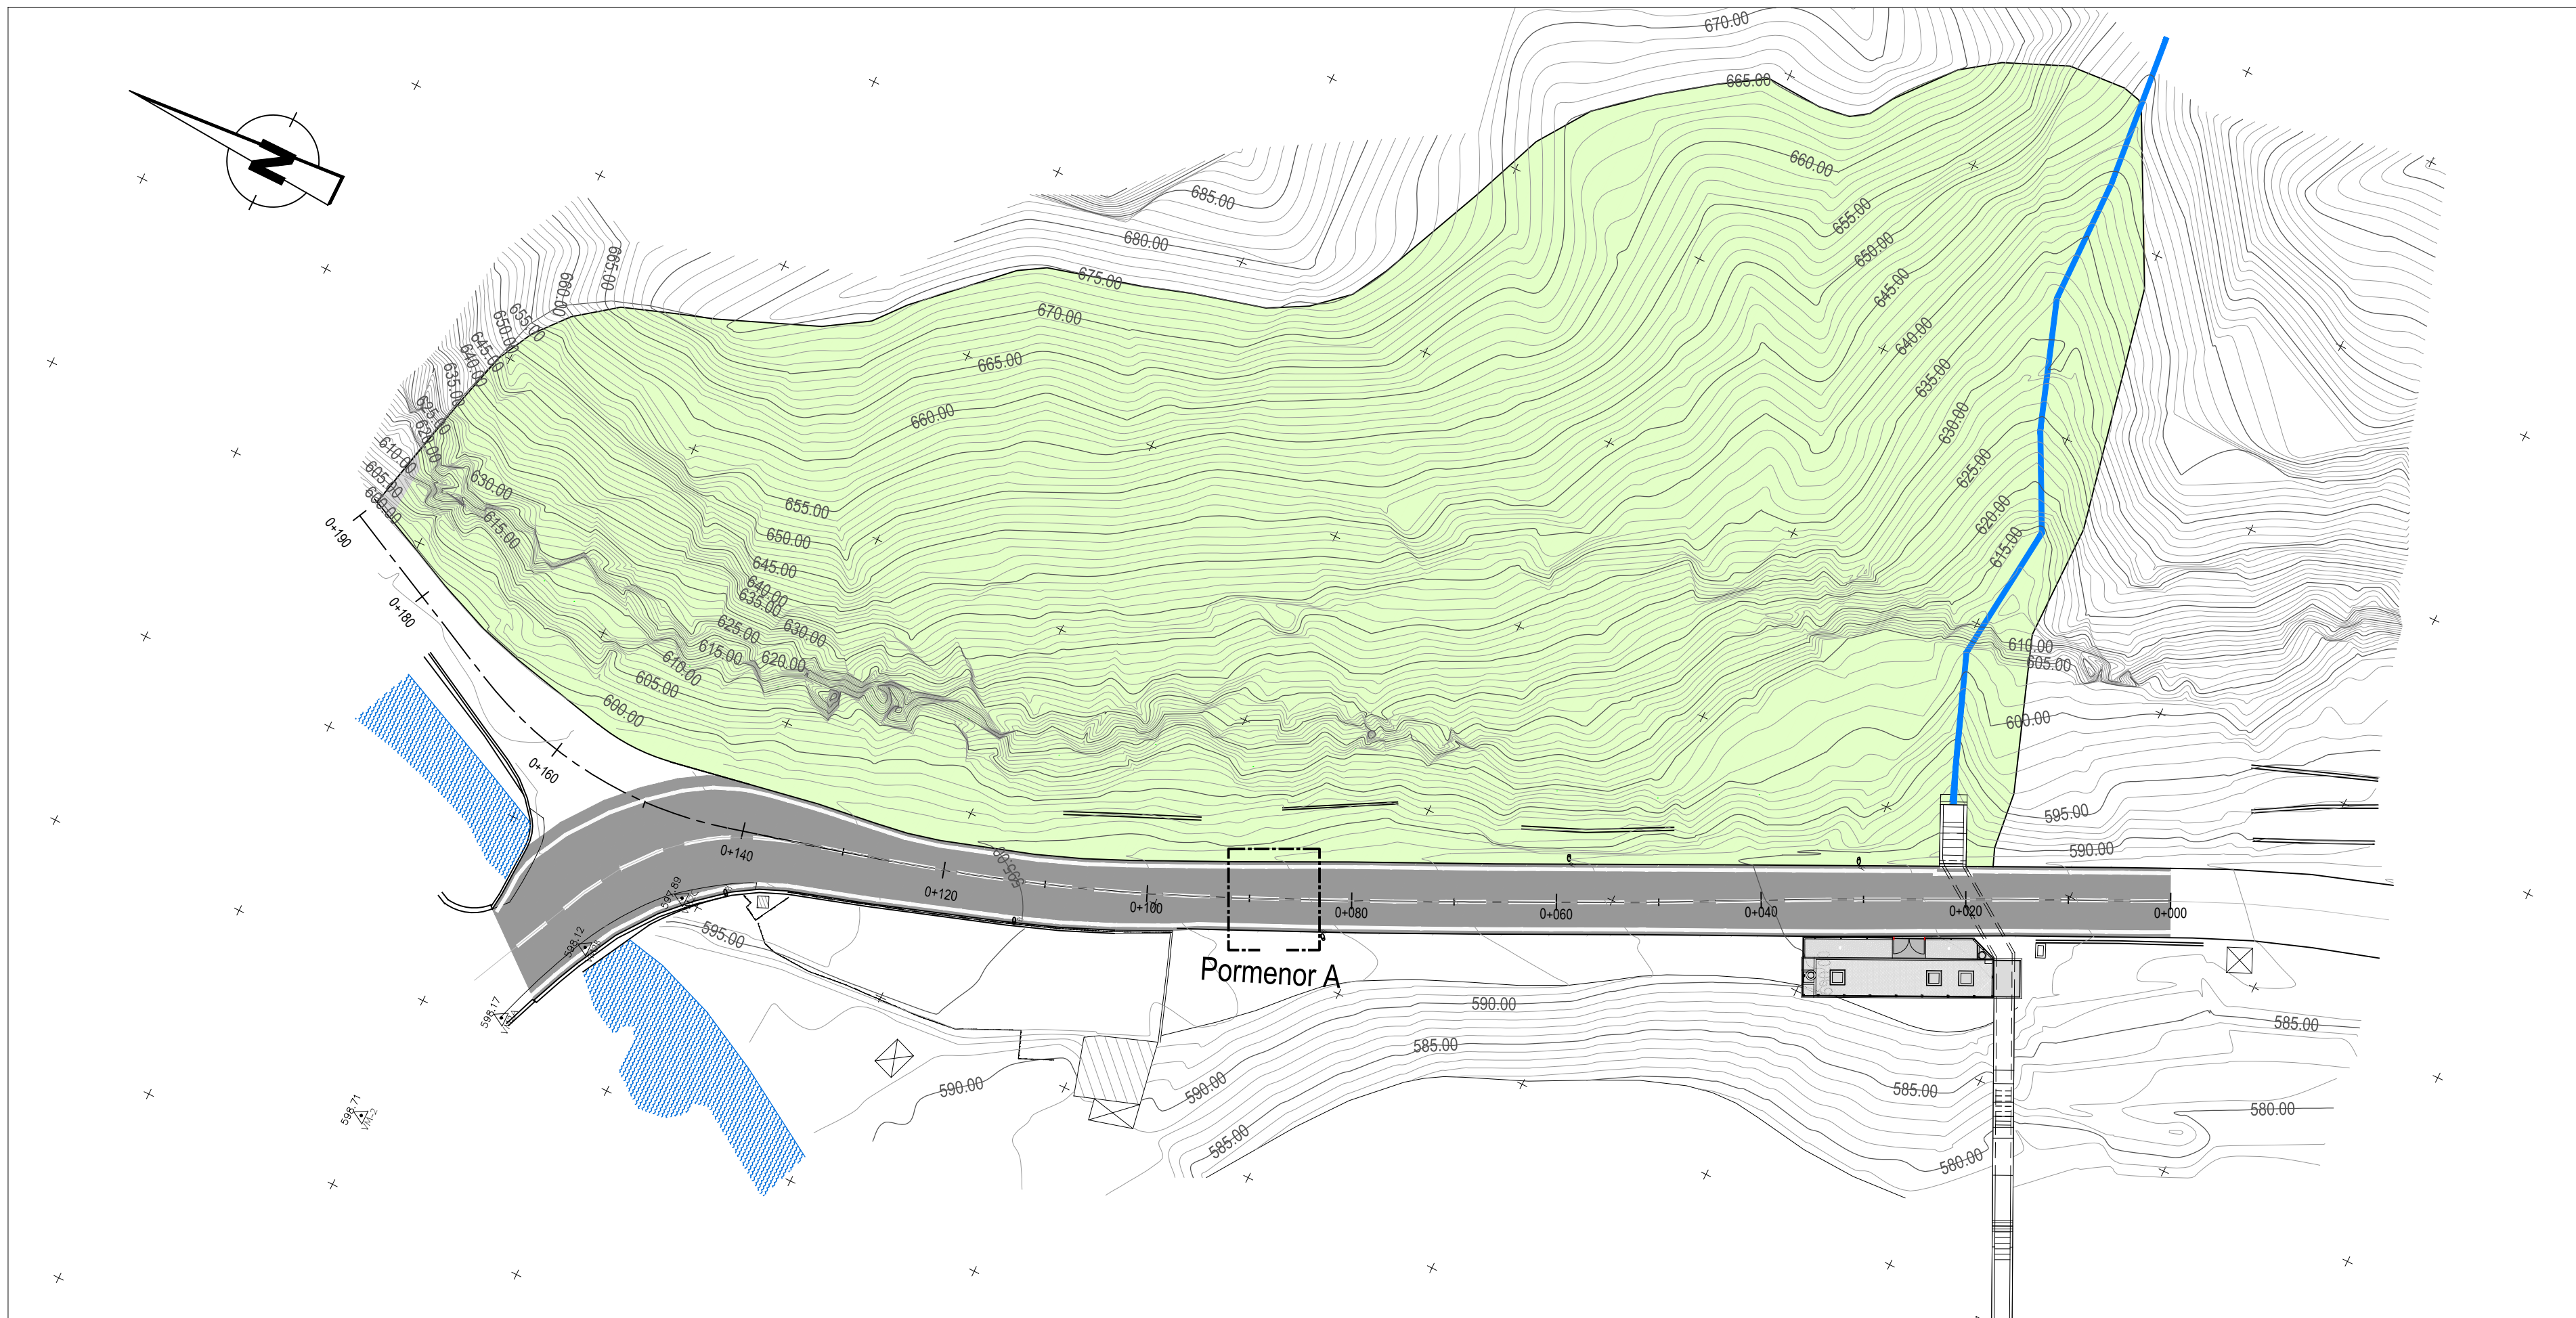
PLANTA  
Esc. 1:500

- 1 - As intervenções ao nível da repavimentação da estrada corresponderão:
  - a. à totalidade da estrutura do pavimento na zona da passagem hidráulica;
  - b. apenas à camada de desgaste e à rega de colagem subjacente na restante área.
- 2 - A remoção da camada de desgaste deverá desenvolver-se com precaução de forma a não danificar a camada subjacente, com exceção na zona correspondente à passagem hidráulica.
- 3 - A execução da camada de desgaste só deverá ser iniciada após a verificação da conformidade da camada subjacente, devendo esta ser objeto de aprovação pela Fiscalização.
- 4 - As características dos materiais a aplicar, processos de produção, transporte, espalhamento e compactação deverão cumprir o estabelecido no caderno de encargos.
- 5 - Os trabalhos deverão ser realizados sem interrupção da ER107, sendo permitido, no máximo, ocupação de uma das faixas de rodagem.

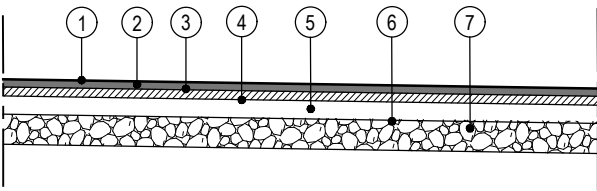
Esquema da estrutura de pavimento  
Esc. 1:50

- 1 - Camada de desgaste em AC 14 Surf 35/50 (BB) (Espessura = 0.05 m).
- 2 - Rega de colagem em emulsão catiónica de rotura rápida do tipo C 57 B 3 (ECR-1) à taxa de aplicação de 0.60 kg/m<sup>2</sup>.
- 3 - Camada de ligação em AC 20 Bin 35/50 (MBD) (Espessura = 0.06 m).
- 4 - Rega de colagem em emulsão catiónica de rotura rápida do tipo C 57 B 3 (ECR-1) à taxa de aplicação de 0.80 kg/m<sup>2</sup>.
- 5 - Camada de base em AC 20 Base 35/50 (MB), por penetração (Espessura = 0.12 m).
- 6 - Rega de impregnação em emulsão betuminosa catónica de rotura lenta do tipo C 40 B 4 (ECI) à taxa de aplicação de 1.0 kg/m<sup>2</sup> de betume residual.
- 7 - Camada de sub-base em agregado britado de granulometria extensa (0/31,5) (Espessura = 0.20 m).
