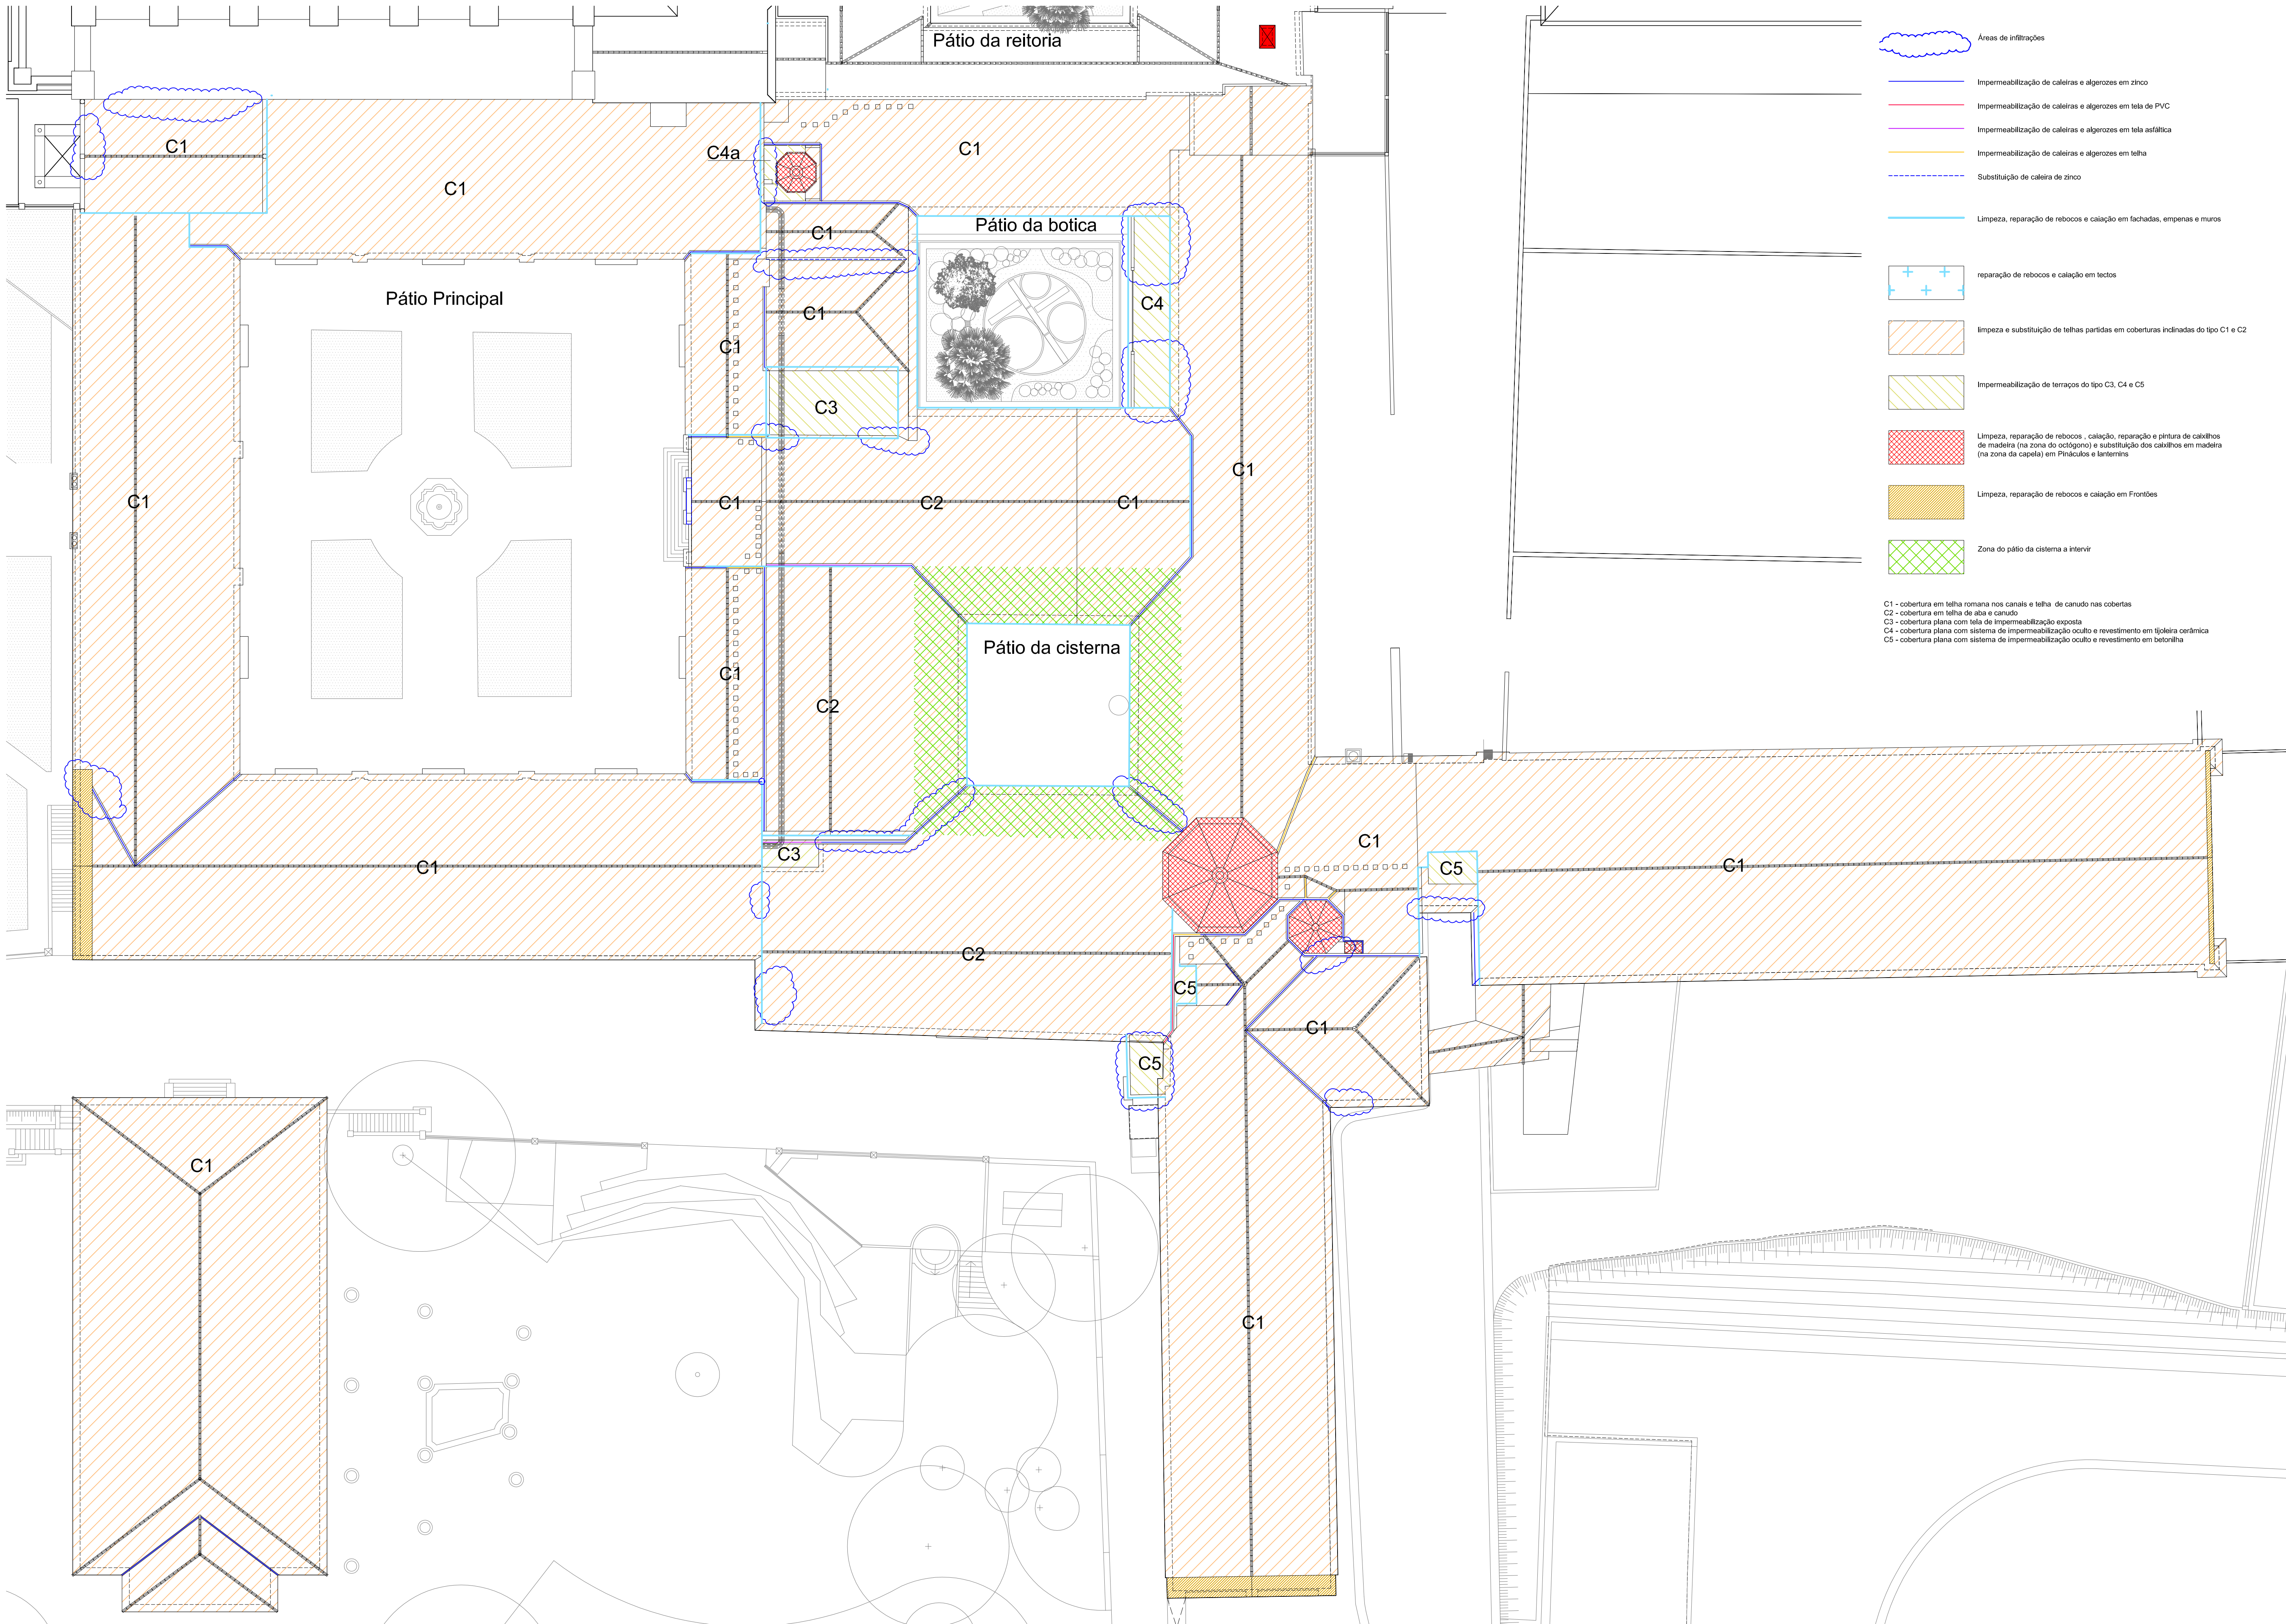
- Áreas de infiltrações
- Impermeabilização de caldeiras e algerozes em zinco
- Impermeabilização de caldeiras e algerozes em tela de PVC
- Impermeabilização de caldeiras e algerozes em tela asfáltica
- Impermeabilização de caldeiras e algerozes em telha
- Substituição de caldeira de zinco
- Limpeza, reparação de rebocos e calação em fachadas, empenas e muros
- reparação de rebocos e calação em tectos
- limpeza e substituição de telhas partidas em coberturas inclinadas do tipo C1 e C2
- Impermeabilização de terraços do tipo C3, C4 e C5
- Limpeza, reparação de rebocos, calação, reparação e pintura de cabalhões de madeira (na zona do octógono) e substituição dos cabalhões em madeira (na zona da capela) em Pináculos e lanternins
- Limpeza, reparação de rebocos e calação em Frontões
- Zona do pátio da cisterna a intervir

C1 - cobertura em telha romana nos canais e telha de canudo nas cobertas  
C2 - cobertura em telha de aba e canudo  
C3 - cobertura plana com tela de impermeabilização exposta  
C4 - cobertura plana com sistema de impermeabilização oculto e revestimento em tijoleira cerâmica  
C5 - cobertura plana com sistema de impermeabilização oculto e revestimento em betonilha
