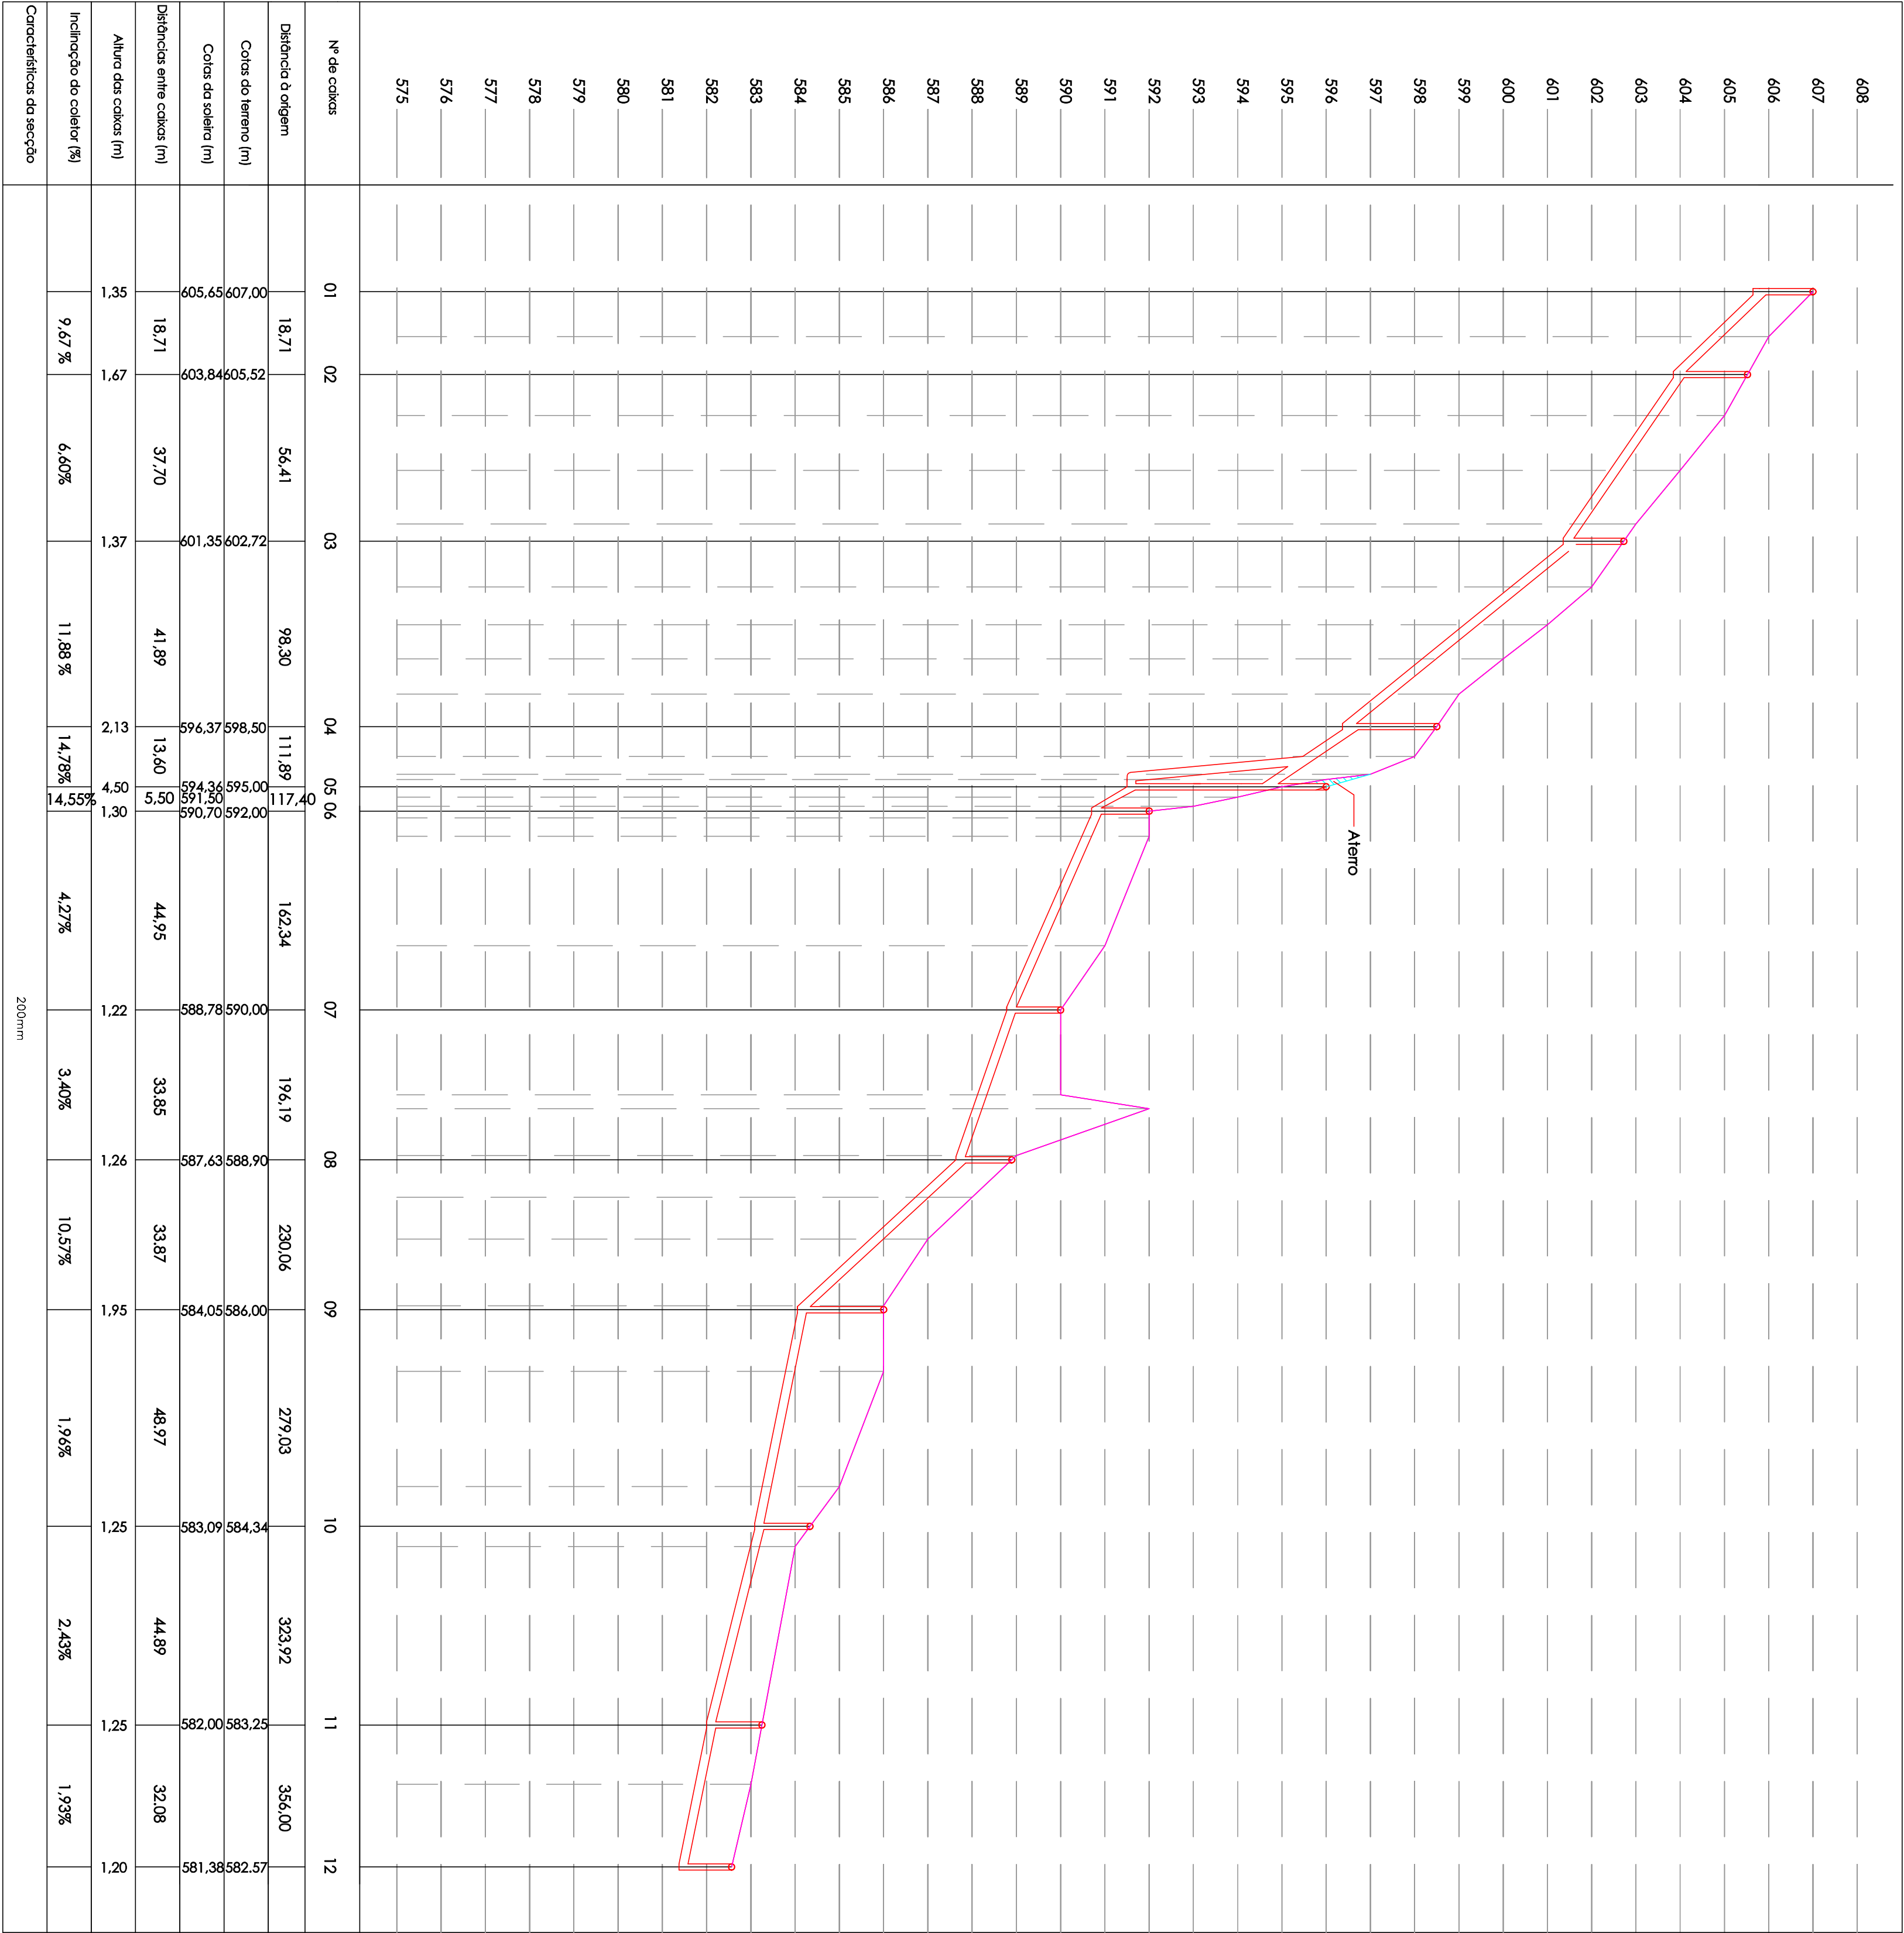
Cx 05 - Devido ao desnível existente entre as condutas que ligam neste coto de vista, e a finalidade de evitar escoço, colocou-se uma queda gradada, (colocar 1 m antes do coto de vista para evitar queda violenta)

Cx 12 - Coto existente
