## RECUPERAÇÃO DAS BANCAS EXISTENTES NO MERCADO MUNICIPAL 21 DE AGOSTO (MERCADO DOS PRODUTORES)

### PROGRAMA PRELIMINAR

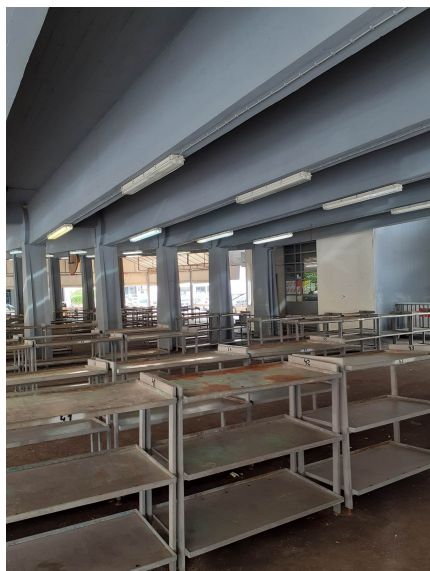
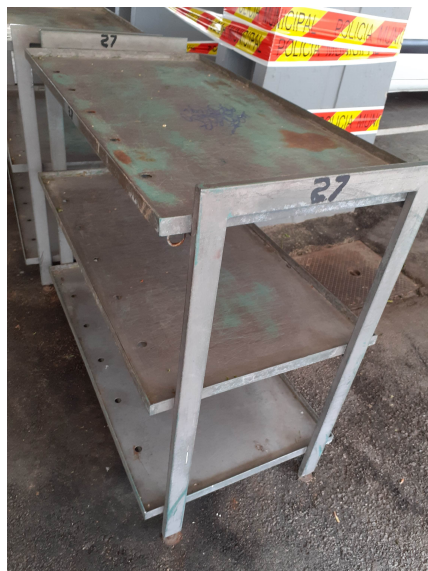
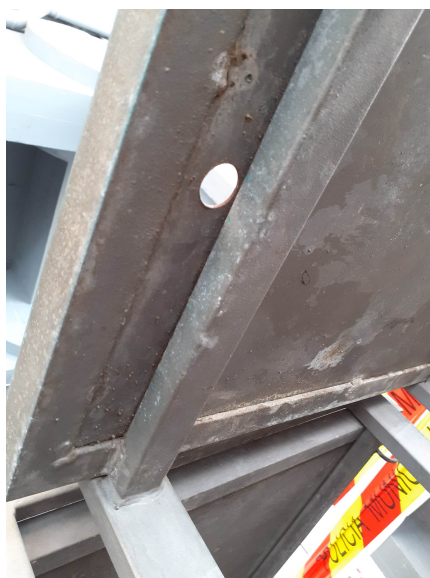
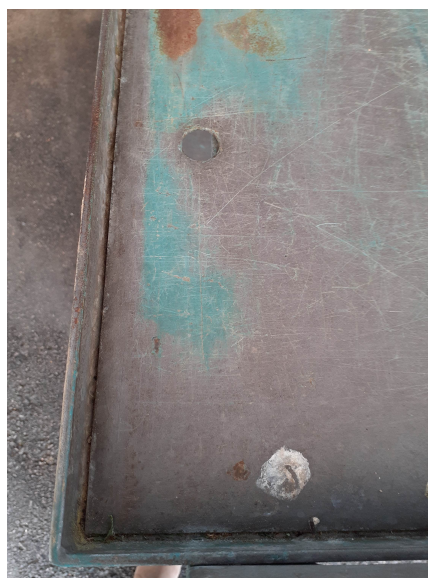
#### 4. LEVANTAMENTO FOTOGRÁFICO

Em cada uma das prateleiras existem 5 furos dispostos ao longo de uma linha longitudinal, no entanto verifica-se que não são eficazes no escoamento da água, uma vez que as superfícies não têm a devida inclinação para estes pontos. Refira-se que há a necessidade de um bom sistema de escoamento de água, dada a presença de água nos produtos de venda, de forma a evitar a degradação das estruturas.

Em cada um dos 4 apoios estruturais existem afinadores de pavimento, reguláveis, os quais não estão a funcionar. Existem, também, uns ganchos soldados à prateleira de cima, os quais serão para manter, na parte frontal da banca.

De um modo geral, as bancas encontram-se em mau estado de conservação, apresentando várias patologias, tais como oxidação, corrosão, ferrugem, havendo mesmo situações em que há falhas de material provocadas pela corrosão. No entanto, o estado delas não é uniforme, havendo unidades em melhor e outras em pior estado.

- a) 90 unidades;
- b) Tratamento de patologias, tais como oxidação, corrosão, ferrugem e, quando necessário, aplicação de chapa para colmatação de falhas;

- c) Metalização a quente de todas as superfícies;
- d) Preparação para pintura, através da aplicação de primário à base de resinas epoxi com fosfato de zinco, de forma a proporcionar alta proteção anticorrosiva;

- e) Pintura com tinta de esmalte de poliuretano (RAL a definir);
- f) Execução de mais 6 furos para escoamento de águas, em cada uma das superfícies das prateleiras;

- g) Afinação/substituição dos apoios de pavimento (afinadores), reguláveis em altura, de forma a possibilitar o seu uso, uma vez que o pavimento onde estão colocadas as bancas é irregular;
