| DESENHO N° 10 | | | | Obra 07/00-Substituição das condutas adutoras de Ponta Delgada<br>19ª Fase CPC dos Remédios ao Reservatório da Arquinha<br>(do perfil 1394 ao perfil 1508) |
| SUBSTITUIDO POR: | | | | PORMENOR DE PAVIMENTO - CORTE TRANSVERSAL |

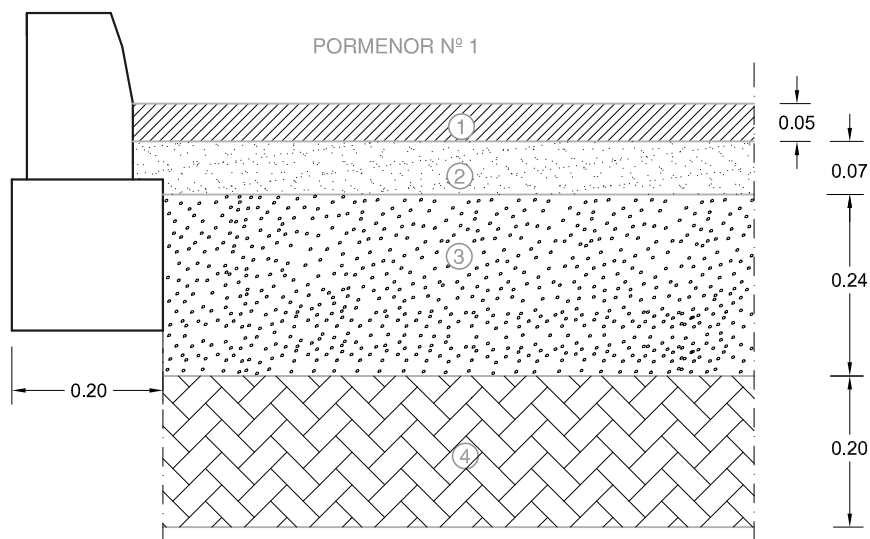
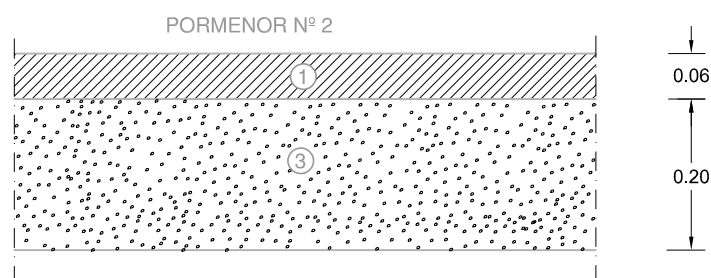
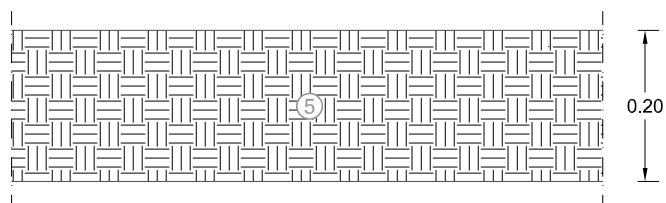
- ① - Camada de desgaste - betão betuminoso
- ② - Macadame betuminoso
- ③ - Camada de tout venant
- ④ - Bagacinas
- ⑤ - Pavimento em terra batida
