| <div><b>MOBIPLAN</b></div> | | REDE DE ABASTECIMENTO DE ÁGUA E REDE DE ÁGUAS RESIDUAIS<br>NA RUA DO SOITO - ALBERGARIA-A-VELHA | |
| ESTUDOU: _____<br>DESENHO: _____<br>CONFERIU: _____<br>VERIFICOU: _____ | | PROJETO DE EXECUÇÃO | |

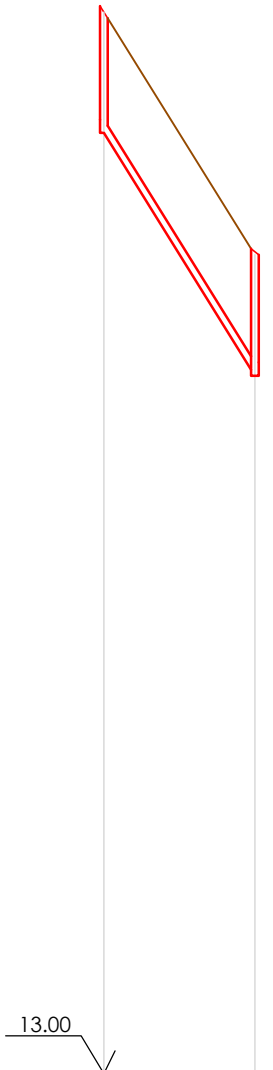
| CAIXAS DE VISITA/PERFIS | | | | SOI.01.14 | SOI.01.01 |
| DISTANCIAS | a origem | 0.00 | 20.00 | | |
| | parciais | | 20.00 | | |
| COTAS [m] | do terreno | 27.04 | 23.83 | | |
| | da soleira | 25.44 | 22.23 | | |
| PROFUNDIDADE DA VALA [m] | | 1.60 | 1.60 | | |
| INCLINAÇÃO DO COLECTOR [%] | | | 16.05 | | |
| DIAMETRO DO COLECTOR [mm] | | | DN200 | | |

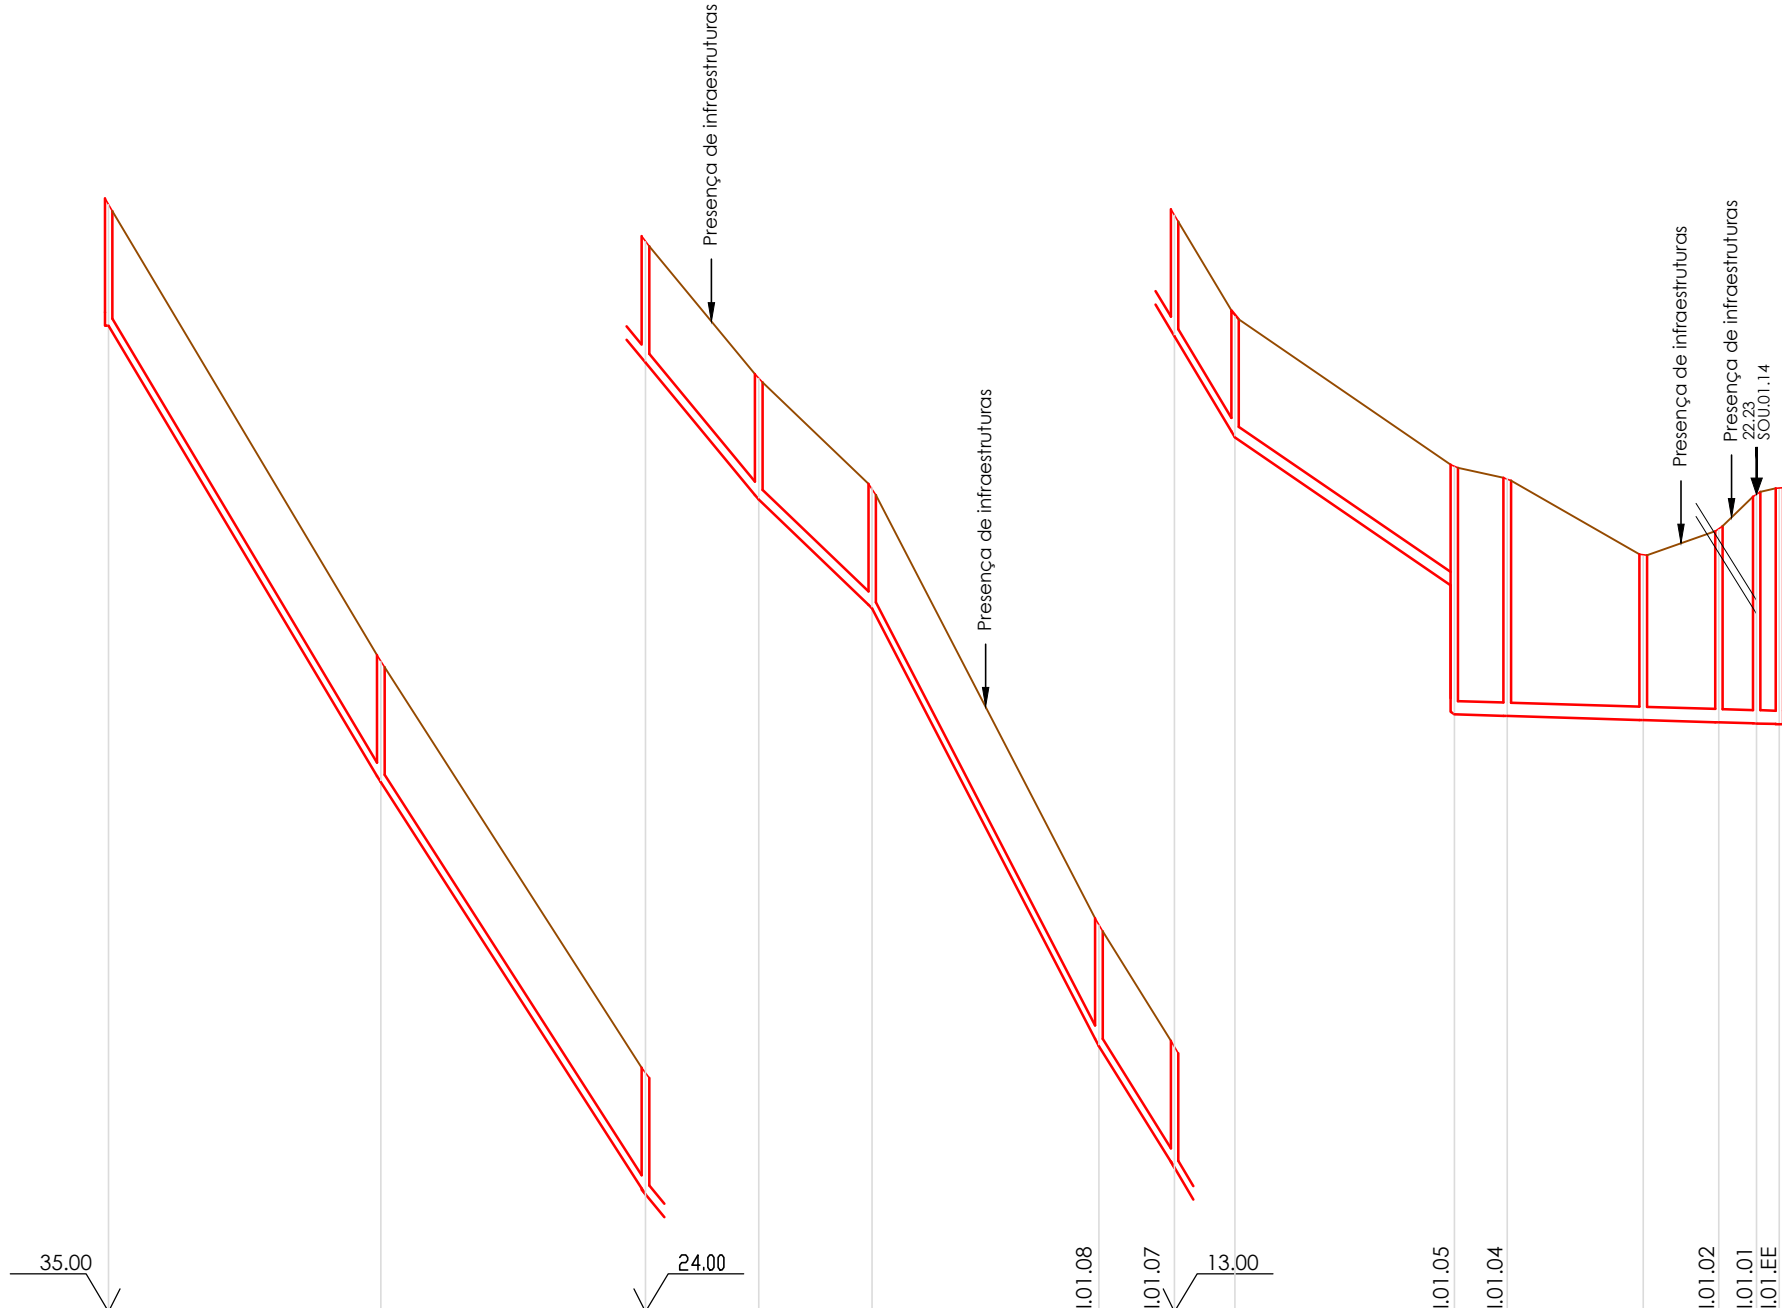
| CAIXAS DE VISITA/PERFIS | | SOI.01.13 | SOI.01.12 | SOI.01.11 | SOI.01.10 | SOI.01.09 | SOI.01.08 | SOI.01.07 | SOI.01.06 | SOI.01.05 | SOI.01.04 | SOI.01.03 | SOI.01.02 | SOI.01.01 |
| DISTANCIAS | a origem | 0.00 | 36.00 | 71.00 | 86.00 | 101.00 | 131.00 | 141.00 | 149.00 | 178.00 | 185.00 | 203.00 | 213.00 | 218.00 |
| | parciais | 36.00 | 35.00 | 15.00 | 15.00 | 30.00 | 10.00 | 8.00 | 29.00 | 7.00 | 18.00 | 10.00 | 5.00 | 3.00 |
| COTAS [m] | do terreno | 49.64 | 43.60 | 38.15 | 36.34 | 34.90 | 29.11 | 27.50 | 26.16 | 24.17 | 24.02 | 22.99 | 23.34 | 23.83 |
| | da soleira | 48.04 | 42.00 | 36.55 | 34.74 | 33.30 | 27.51 | 25.90 | 24.56 | 22.57 | 20.88 | 20.82 | 20.79 | 20.78 |
| PROFUNDIDADE DA VALA [m] | | 1.60 | 1.60 | 1.60 | 1.60 | 1.60 | 1.60 | 1.60 | 1.60 | 3.27 | 3.14 | 2.16 | 2.55 | 3.05 |
| INCLINAÇÃO DO COLECTOR [%] | | 16.78 | 15.57 | 12.07 | 9.60 | 19.30 | 16.10 | 16.75 | 6.86 | | | 0.30 | | |
| DIAMETRO DO COLECTOR [mm] | | DN200 | | | | | | | | | | | | |

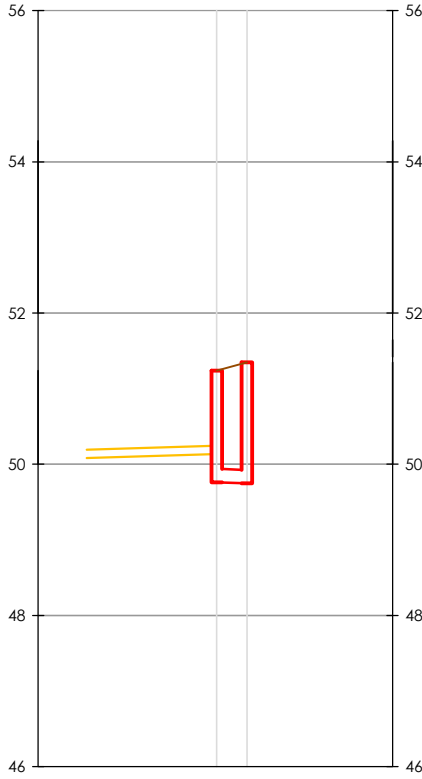
| Câmara de visita | SOI.01.02<br>013.02.112 |
| Distância parcial (m)<br>Distância à origem (m) | 4.00<br>4.00 |
| Cota do terreno (m) | 51.24<br>51.35 |
| Cota da soleira (m) | 49.77<br>49.75 |
| Profundidade à soleira (m) | 1.47<br>1.60 |
| Inclinação (%) | 0.50 |
| Caraterísticas do coletor (mm) | PEAD PE100 PN10 DN110 PPc SN8 DN200 |
