## Reabilitação de seis frações devolutas em Porto e arredores, Vila Real e Marinha Grande.

### Memória Descritiva e Registo Fotográfico

#### \*\*\* Lote 1: Porto e arredores\*\*\*

Fração 1.1: Rua Pedro Álvares Cabral, Bloco A1 – 3º Esqº  
Arrifana – Santa Maria da Feira

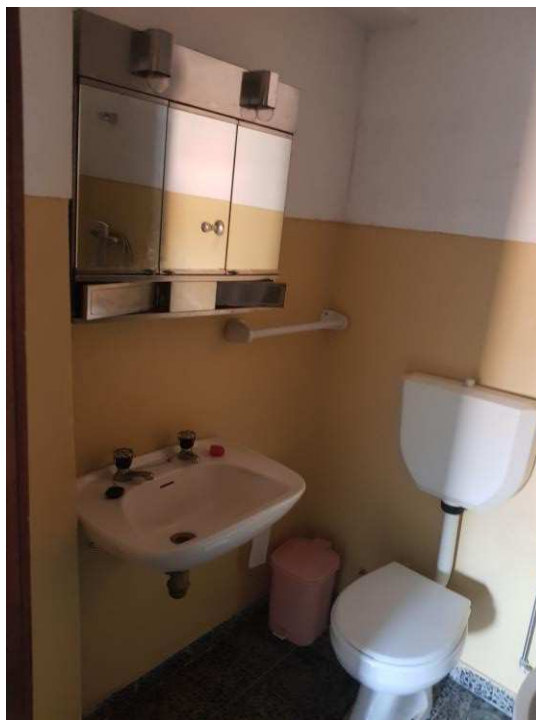
8. - Revestimentos cerâmicos degradados e/ou em falta cozinha e wc

Colocar cerâmico em paredes.

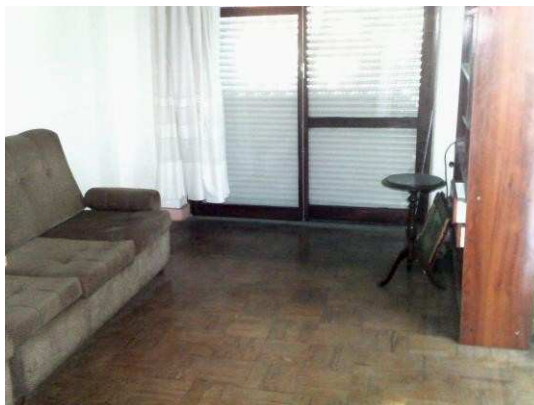
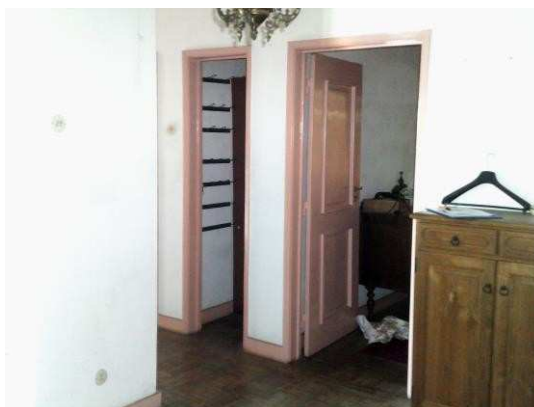
**3. - Pavimentos de madeira a necessitar de restauro.**

Tratamento do pavimento de madeira dos quartos e sala.

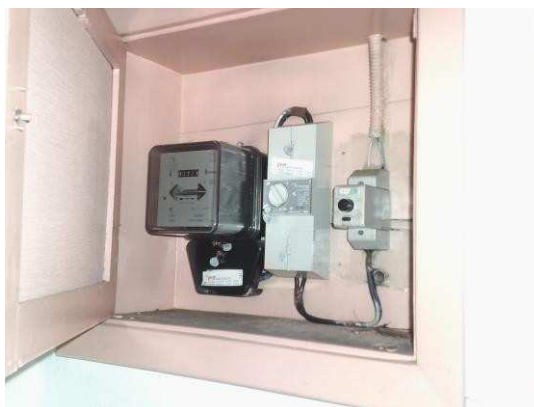
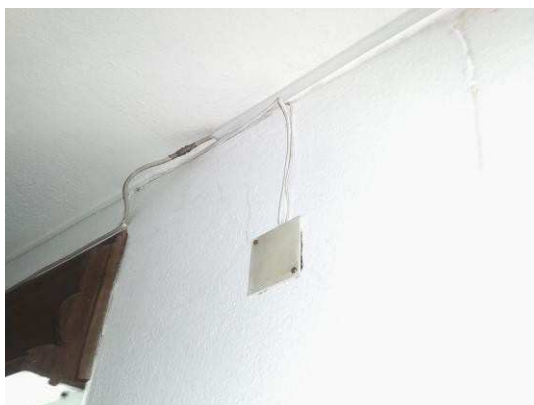
**4. - Rede elétrica obsoleta**

Execução de nova rede Elétrica.

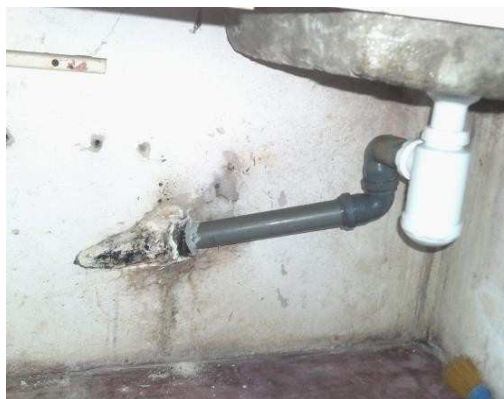
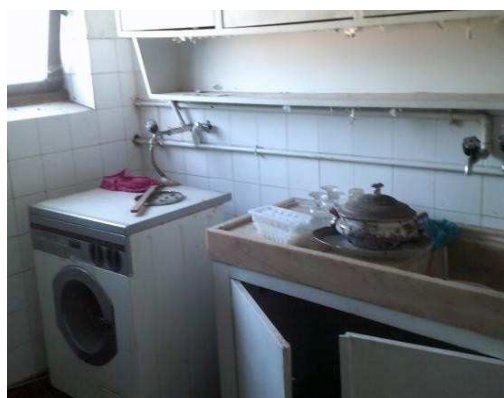
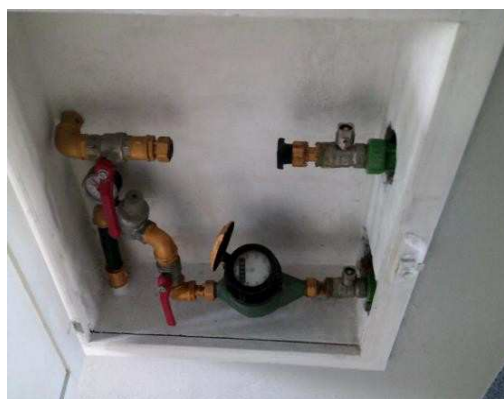
| Descrição da Patologia | Identificação | Trabalhos a Executar |
|---|---|---|
| Redes hidráulicas obsoletas.<br>Loiças sanitárias obsoletas. | | Substituição da rede de abastecimento de água por inox à vista. |
| 5. - Paredes e pavimento wc sem cerâmico e/ou degradado. | | Substituição da rede saneamento. |

| Descrição da Patologia | Identificação | Trabalhos a Executar |
|---|---|---|
| | | Colocação de cerâmico em paredes e pavimento wc e cozinha. |

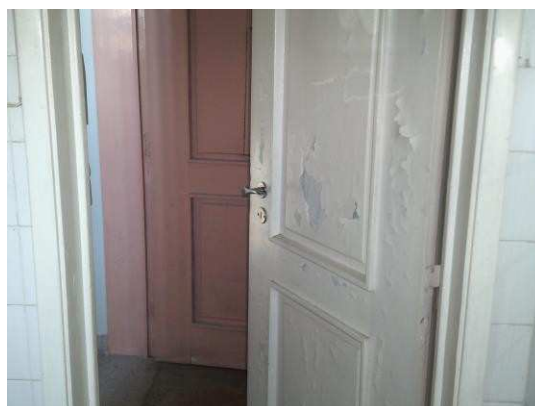
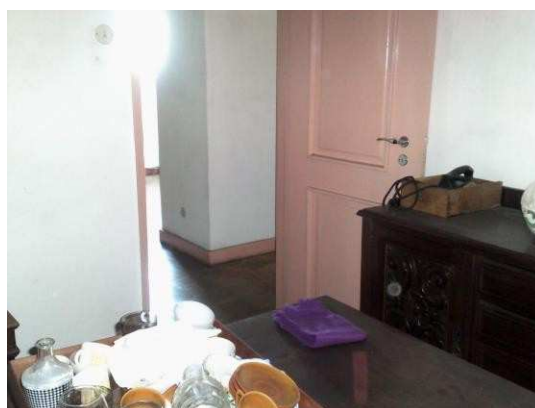
7. - Portas interiores em mau estado.

Substituir porta

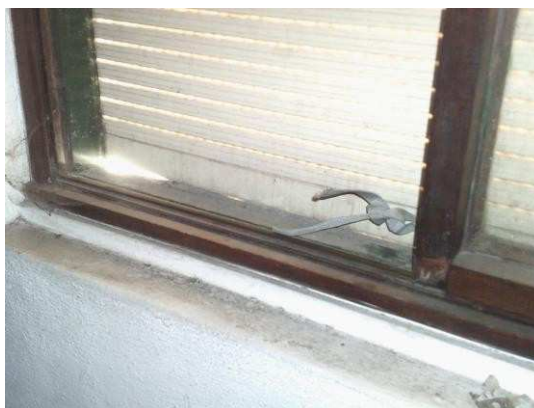
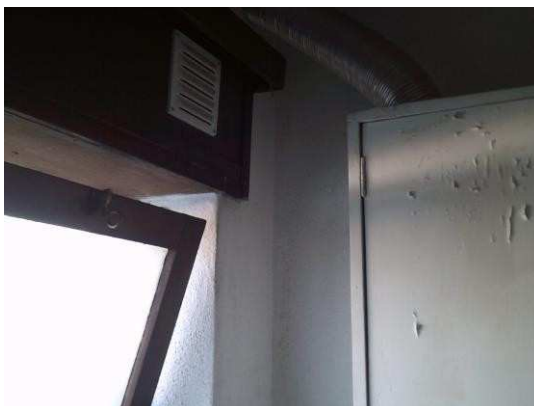
8. – Caixilharia de madeira  
em mau estado.

Substituir caixilhos.

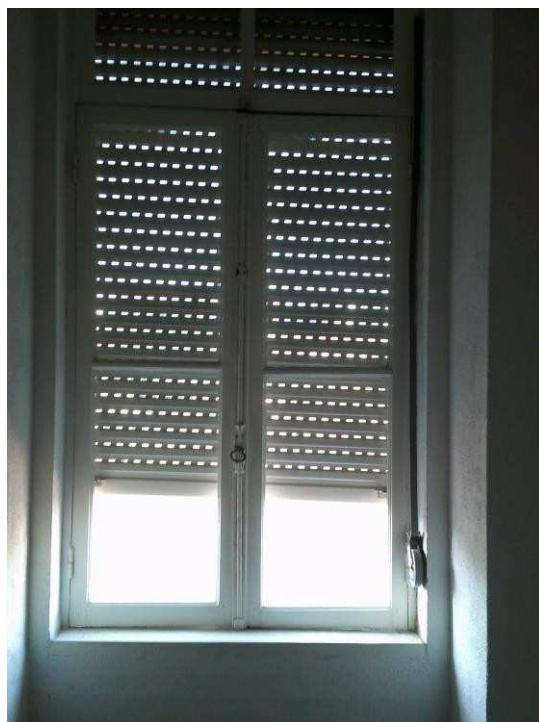
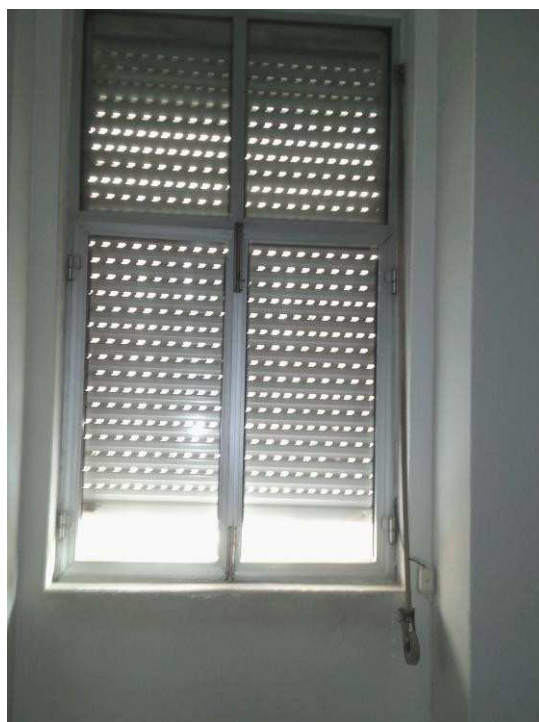
1. Vãos exteriores obsoletas.

Substituição de vãos exteriores.

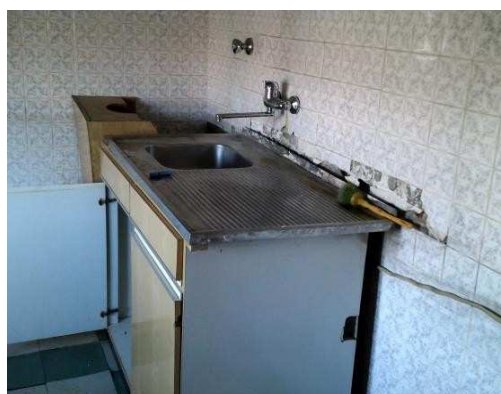
**2. - Móveis de cozinha**  
obsoletos.

Substituição dos móveis  
da cozinha.

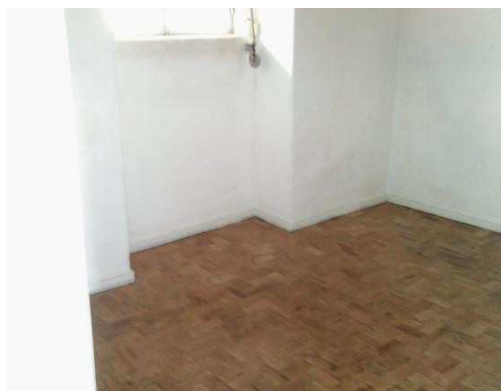
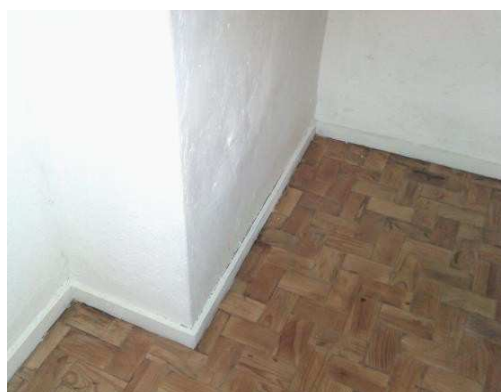
**3. - Pavimentos em madeira a**  
necessitar de restauro

Tratamento de pavimento  
de madeira dos quartos e  
sala.

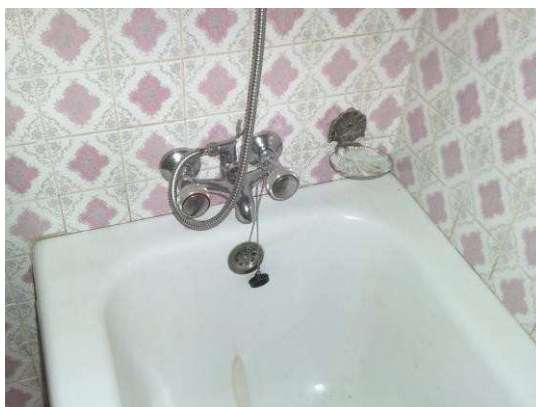
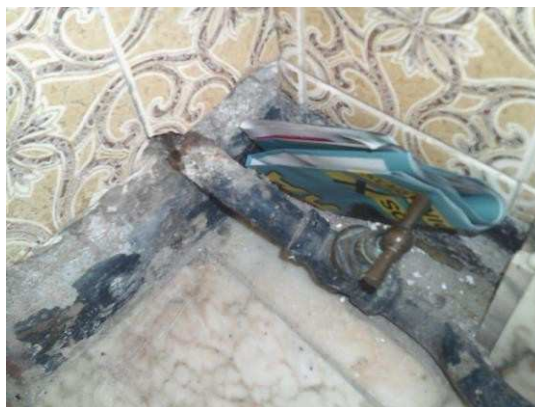
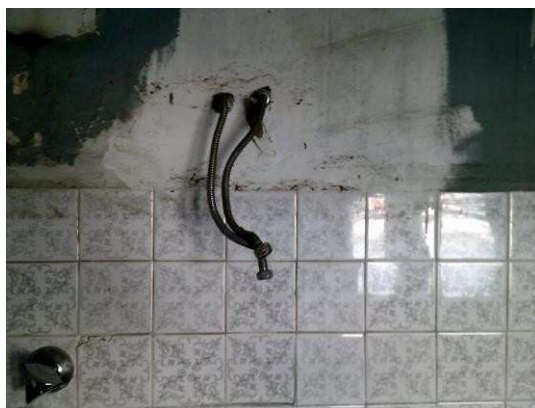
Redes hidráulicas obsoletas.  
Loiças sanitárias obsoletas.

5.- Paredes e pavimento wc  
Sem cerâmico e/ou degradado.

Fuga de água com pavimento  
da cozinha inundado.

Substituição da rede de  
abastecimento de água  
por inox à vista.

Substituição da rede  
saneamento.

Colocação de cerâmico  
em paredes, pavimento  
do wc e cozinha.

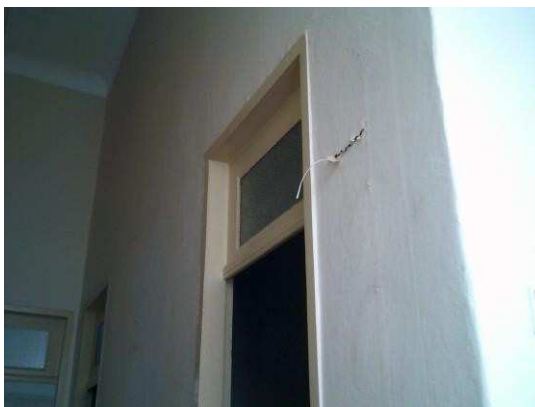
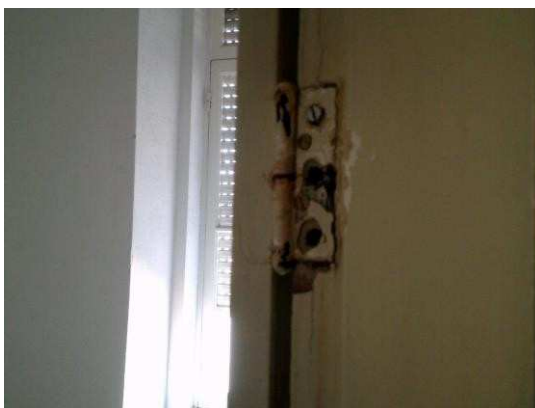
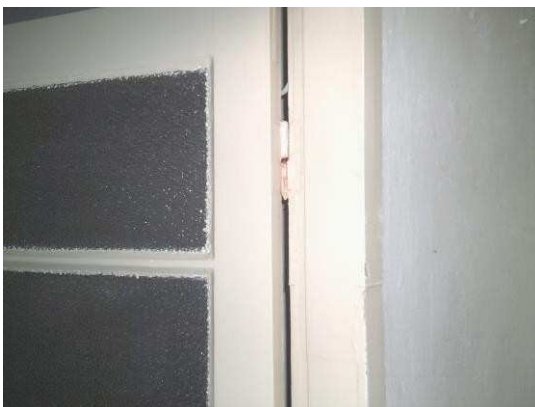
**8. - Portas interiores degradadas**

Colocar vãos interiores novos.
