**REABILITAÇÃO DAS ESTRUTURAS DE SUPORTE DA  
PLATAFORMA RODOVIÁRIA DA ER101 – SANTA CRUZ**

**PROJETO DE EXECUÇÃO**

**MEMÓRIA DESCRITIVA E JUSTIFICATIVA**

**setembro 2020**

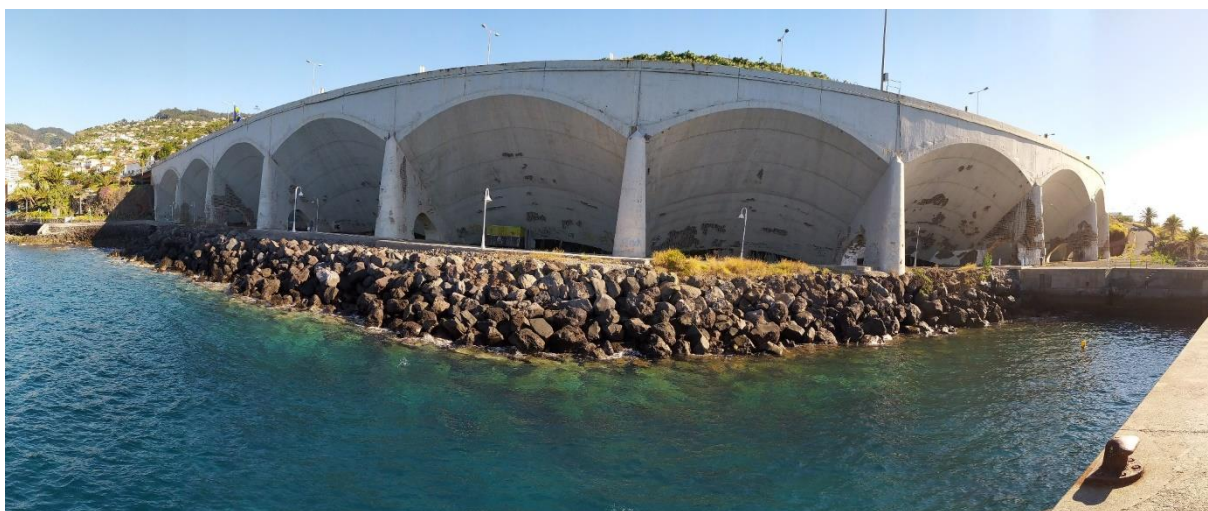
**Figura 2 – Vista geral da estrutura de suporte**

A estrutura encontra-se implantada na linha de costa, com uma parte da sua extensão junto de orla costeira pouco protegida e sujeita a ondulação relevante em condições de vento e de agitação marítima adversas.

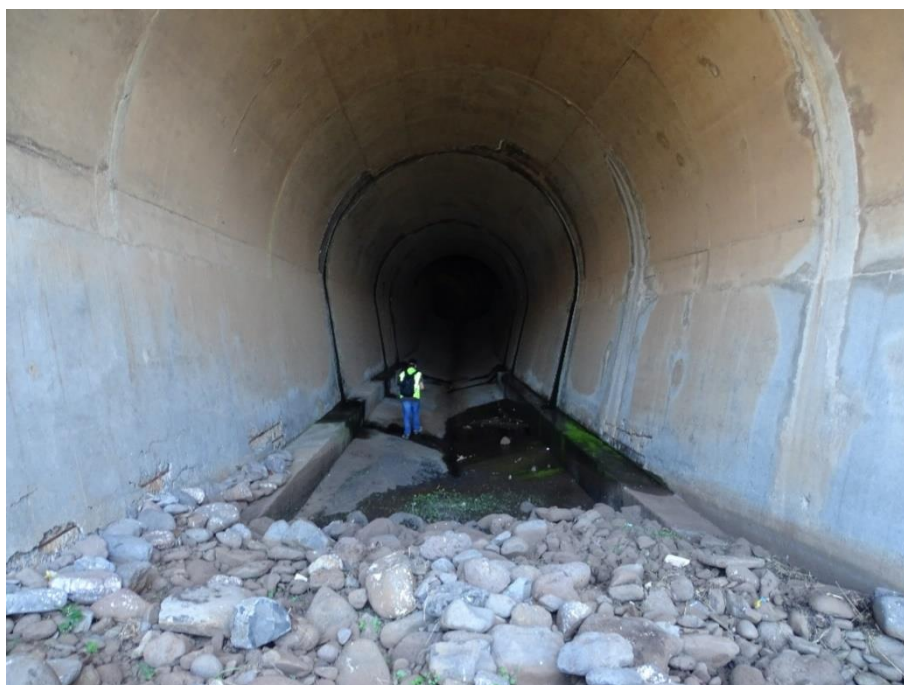
**Figura 8 – Boca de jusante da Passagem Hidráulica da Ribeira do Moreno**

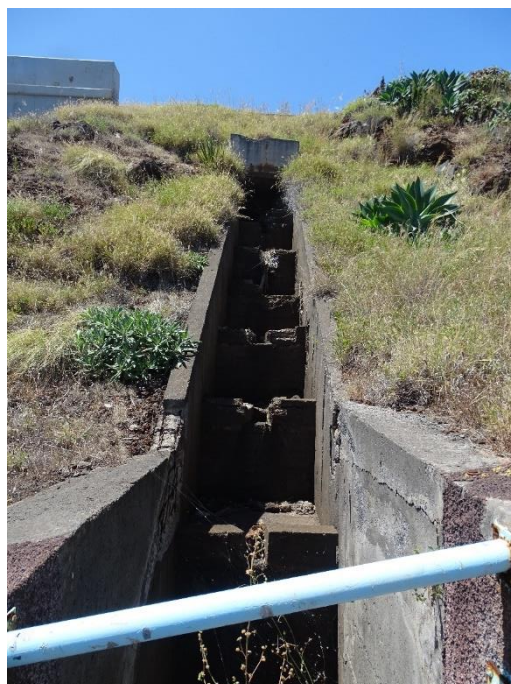
**Figura 14 – Vista frontal da PH do lado nascente**

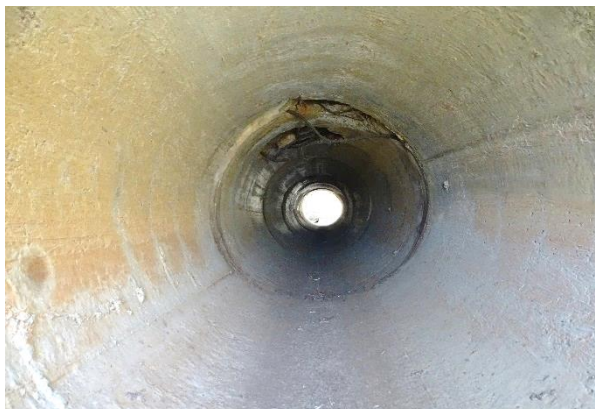
Como referido, foram ainda observados danos na estrutura da PH junto à descarga do lado mar, com armaduras expostas.

**Figura 17 – Patologias no interior da estrutura da PH**

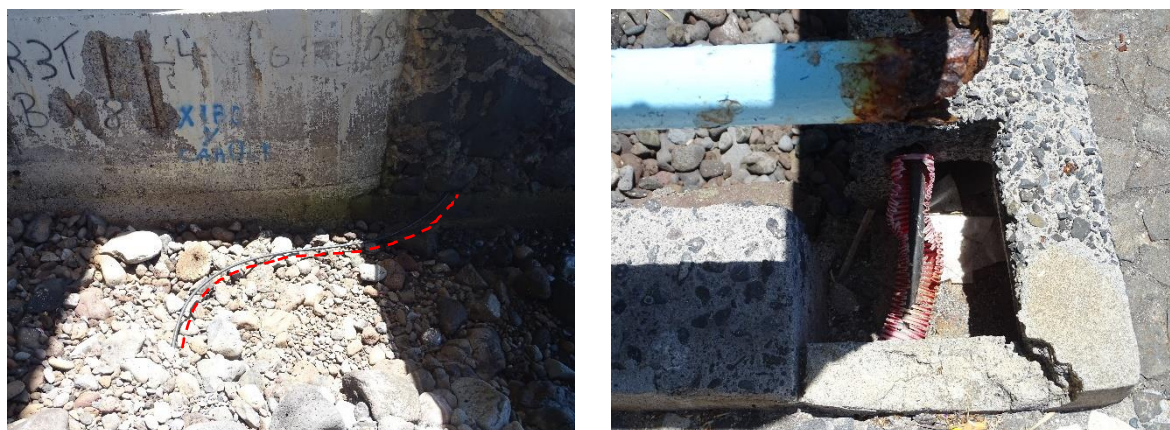
**Figura 18 – Infraestruturas no atravessamento da passagem pedonal**

Prevê-se assim a eventual necessidade de remoção, e posterior reinstalação, das colunas de iluminação pública existentes, sendo ainda necessária a adoção de cuidados especiais durante os trabalhos de beneficiação junto de armários elétricos, fossa séptica e edifício das instalações sanitárias.

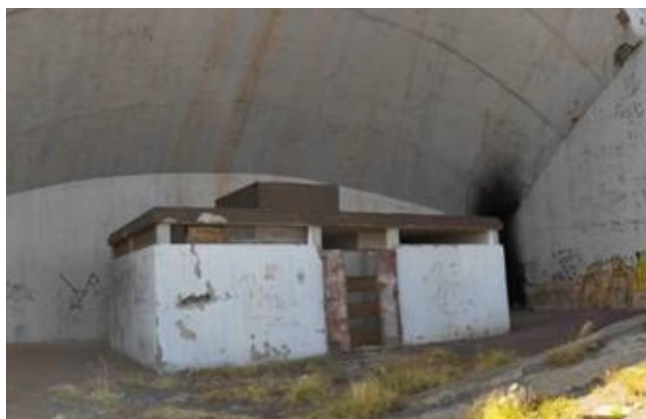
**Figura 19 – Instalações Sanitárias (abóbada 10)**

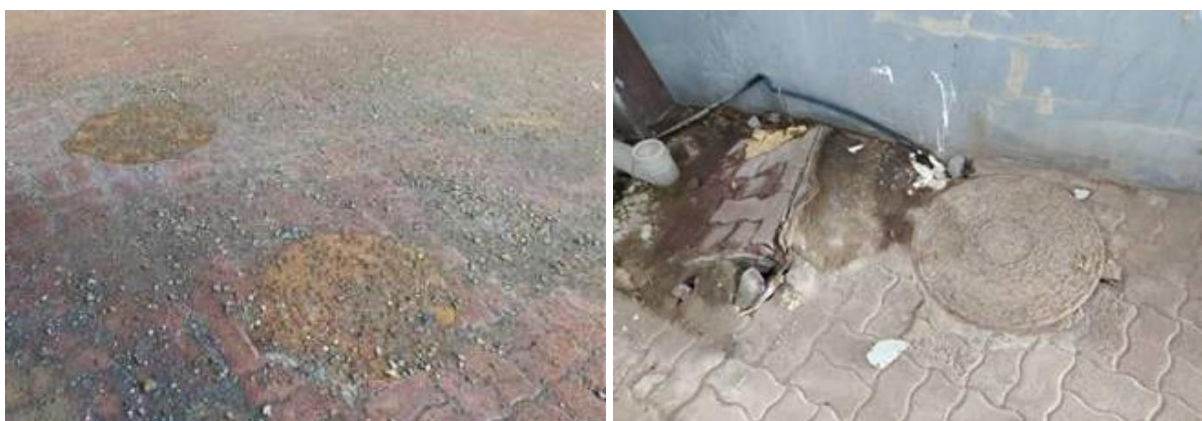
**Figura 20 – Fossa séptica localizada junto às instalações sanitárias**

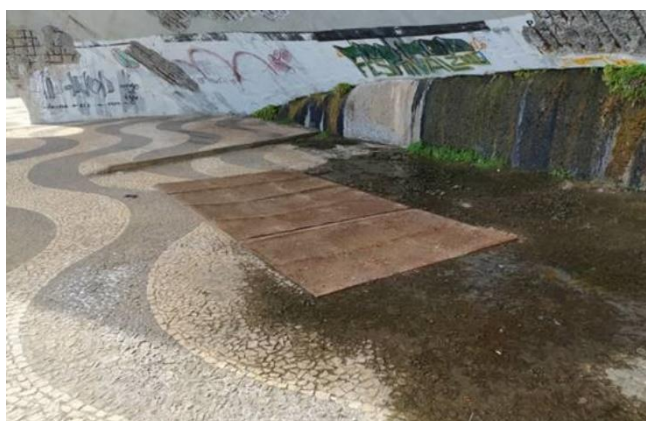
**Figura 21 – Caixa localizada sob a abóbada 7 (existência de alguns negativos no seu interior)**

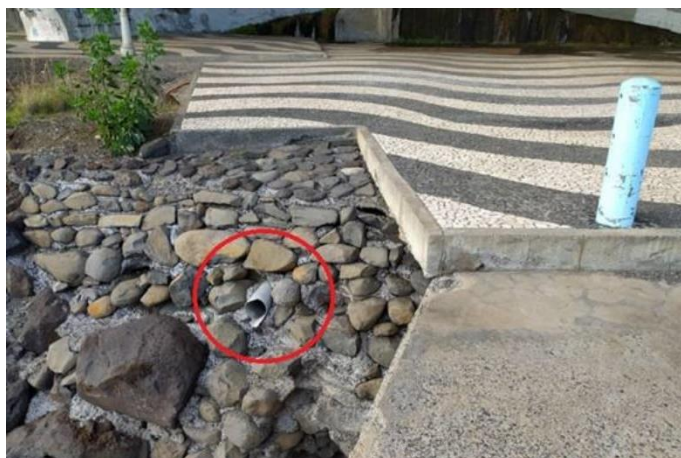
**Figura 22 – Tubo de descarga do lado mar (alinhamento da abóbada 7)**

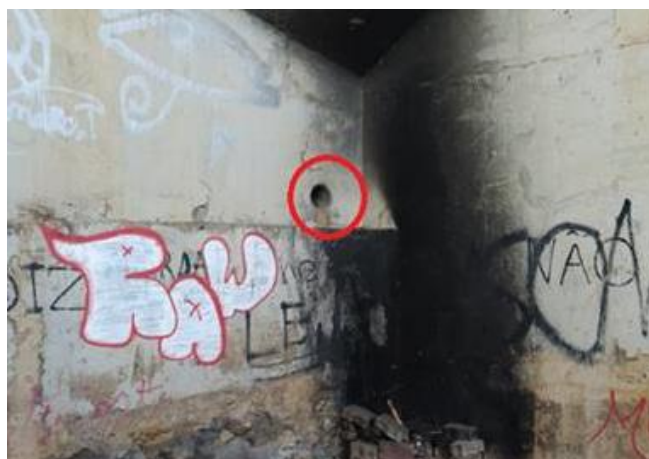
**Figura 23 – Conduta não cadastrada (abóbada 10)**

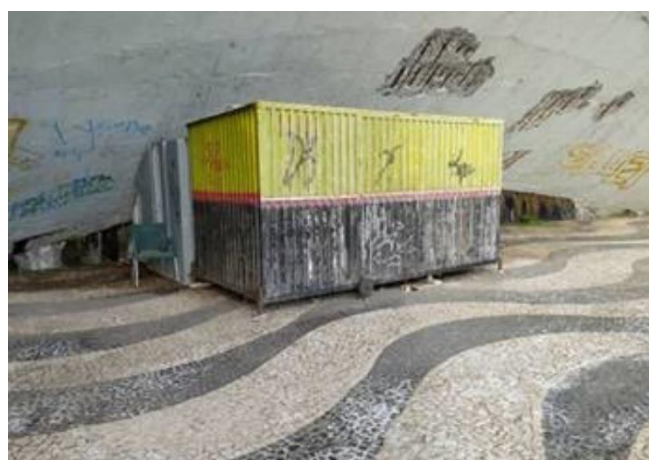
**Figura 24 – Contentor existente (abóbada 5)**

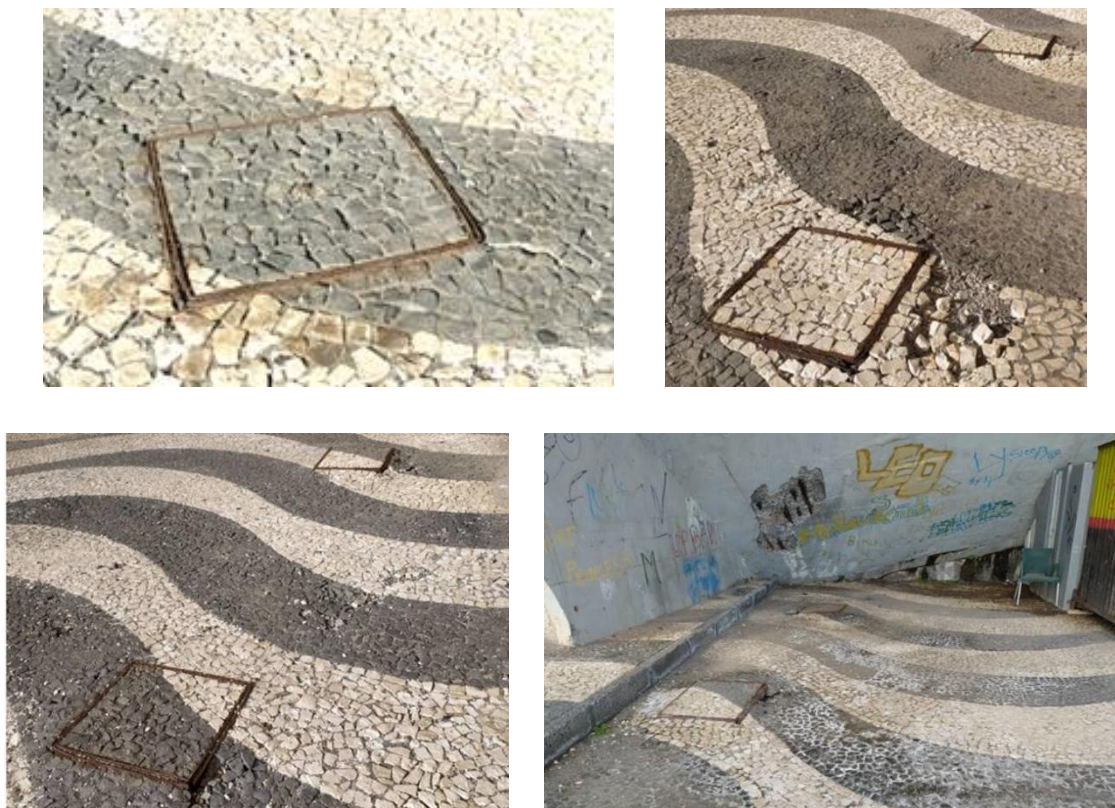
**Figura 25 – Caixas existentes no pavimento (abóbadas 4 a 10 - junto aos contrafortes)**

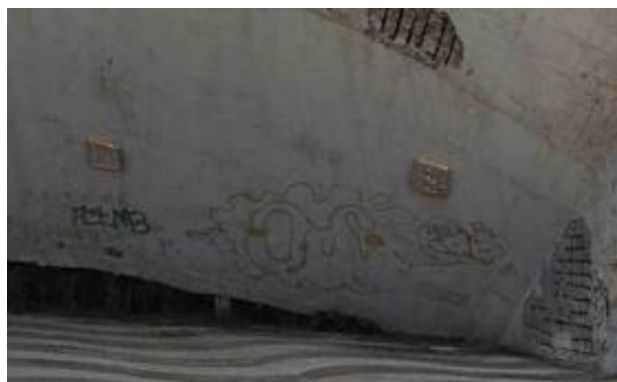
**Figura 26 – Luminárias existentes na abóbada 4 (sem necessidade de reposição)**

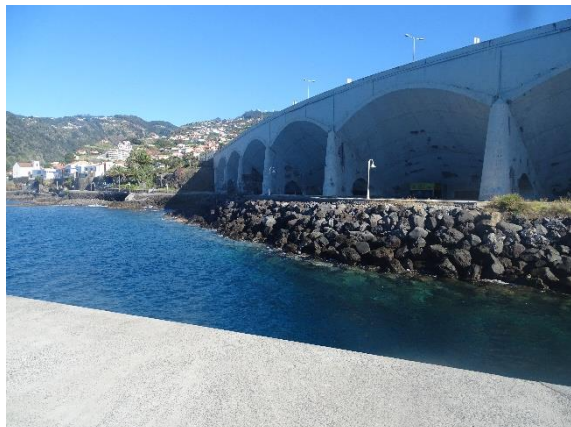
Vista geral da obra – lado poente.

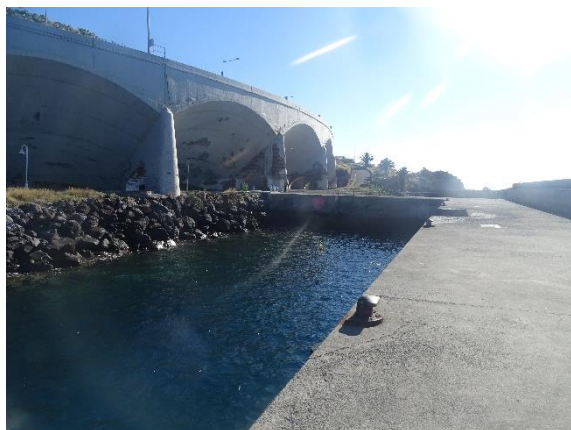
Vista geral da obra – lado nascente.

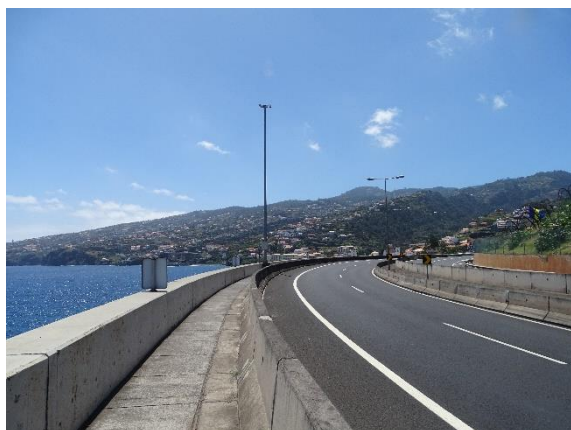
Vista geral da obra (face superior no atravessamento da ER101).

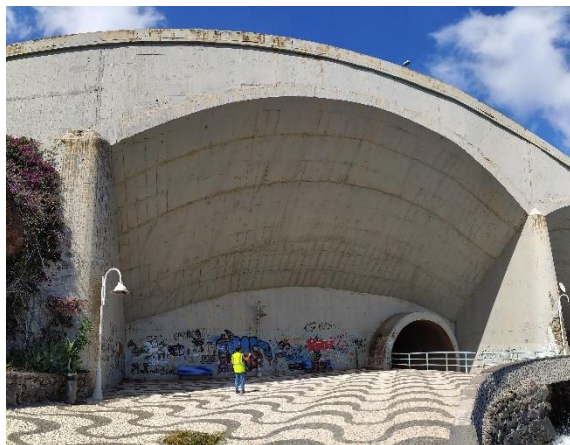
### Abóbada 1/10

Estrutura em aparente bom estado geral, com fenómenos pontuais de destaque de betão e armaduras aparentes.

São visíveis diversas zonas de reparação pontual do betão.

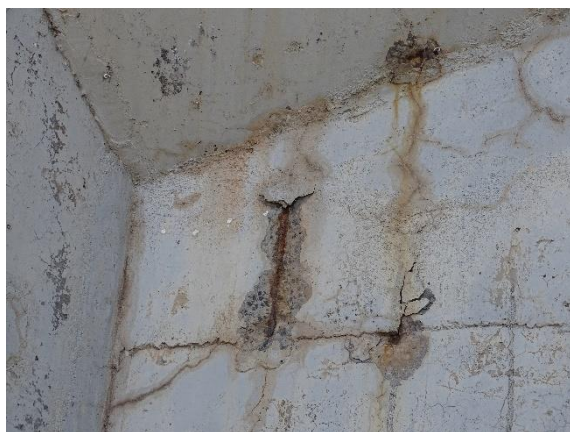
Zonas pontuais com delaminação do betão e armaduras expostas.

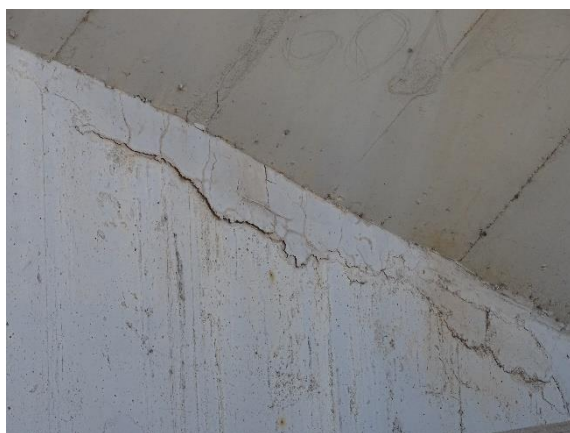
Delaminação do betão na ligação do arco ao muro de topo.

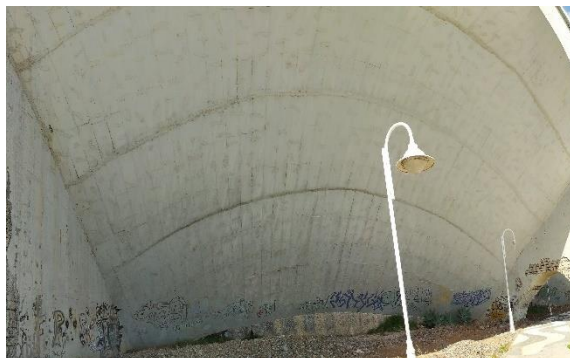
### Abóbada 2/10

Estrutura em aparente bom estado geral, com fenómenos dispersos de destaque de betão e armaduras aparentes.

São visíveis diversas zonas de reparação pontual do betão.

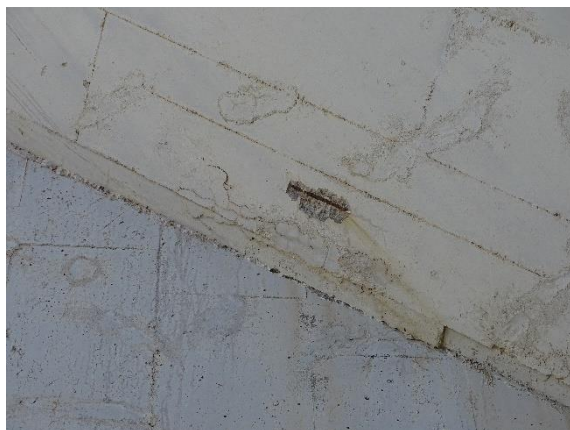
Zonas pontuais com delaminação do betão e armaduras expostas.

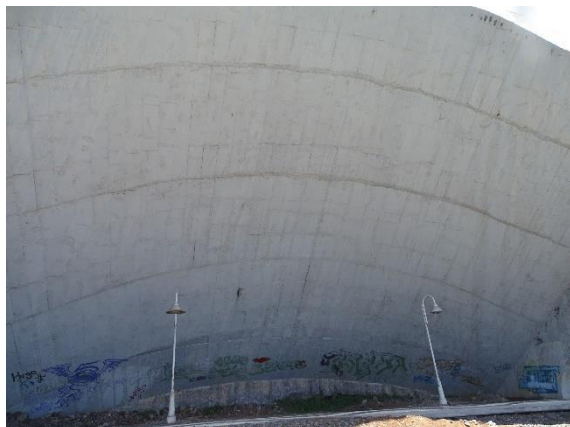
### Abóbada 3/10

Estrutura em aparente bom estado geral, com fenómenos dispersos de destaque de betão e armaduras aparentes.

São visíveis diversas zonas de reparação pontual do betão.

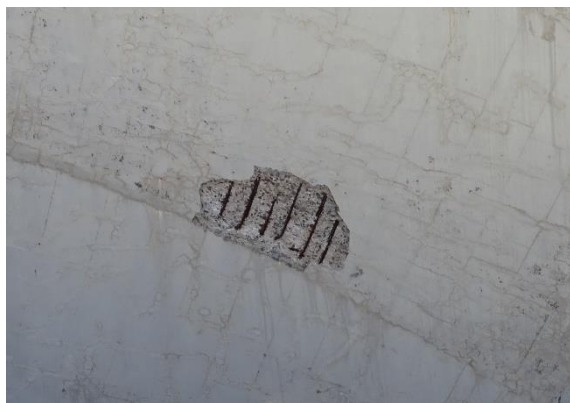
Zonas de destaque de betão com armaduras expostas corroídas com significativa perda de secção.

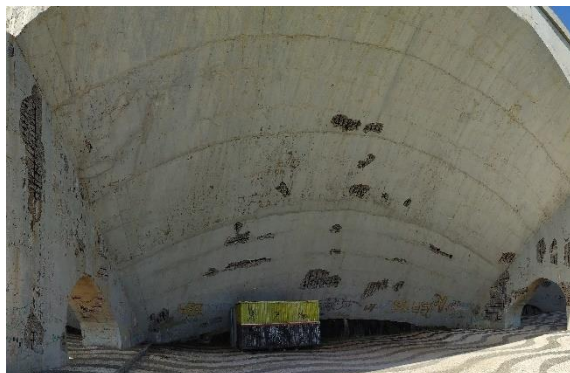
### Abóbada 5/10

Estrutura com fenómenos significativos de destaque de betão e armaduras expostas com indícios de corrosão generalizada.

São visíveis diversas zonas de reparação pontual do betão.

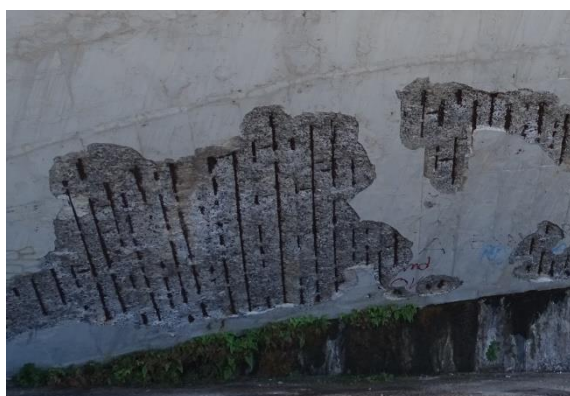
Zonas de destaque de betão com armaduras expostas corroídas com significativa perda de secção.

Infiltrações na junta entre a abóbada e o muro de topo.

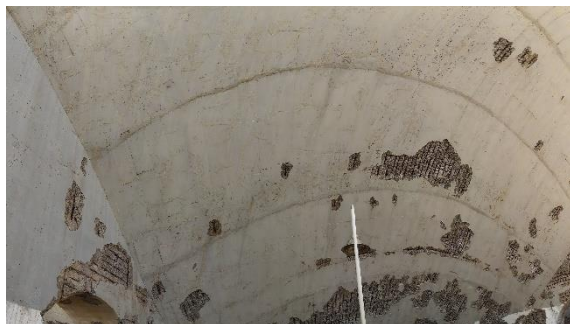
### Abóbada 7/10

Estrutura com fenómenos muito significativos de destaque de betão e armaduras expostas com indícios de corrosão generalizada e perda de secção.

São visíveis diversas zonas de reparação pontual do betão.

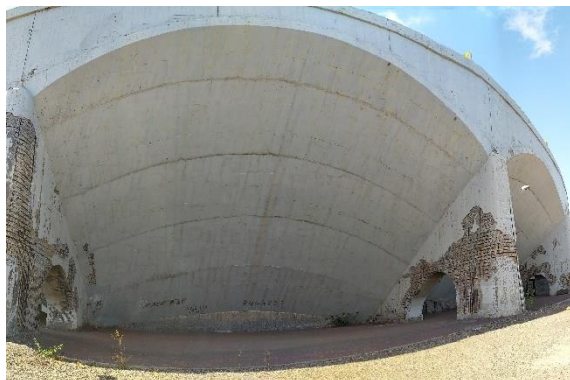
### Abóbada 8/10

Estrutura com fenómenos localizados de destaque de betão e armaduras expostas com indícios de corrosão generalizada.

São visíveis diversas zonas de reparação pontual do betão.

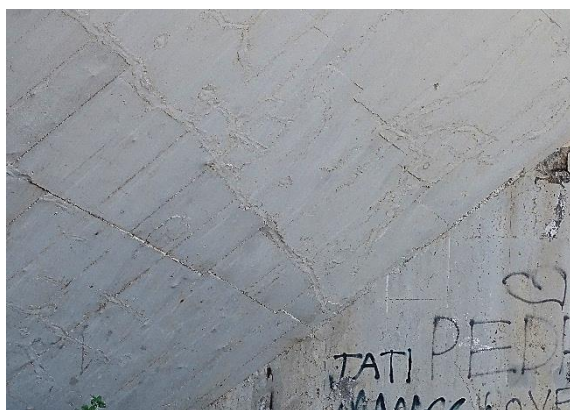
Zonas visíveis de anterior reparação do betão.

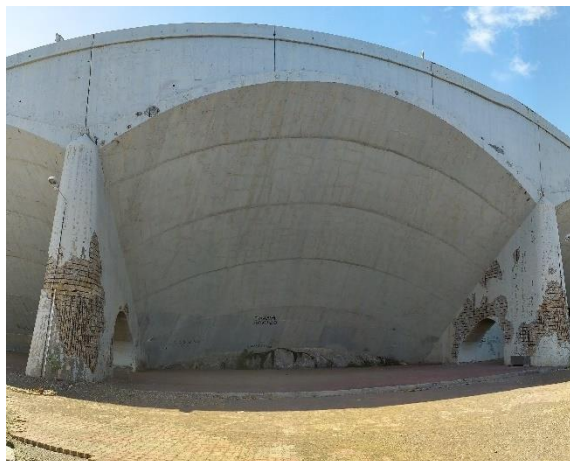
### Abóbada 9/10

Estrutura em aparente bom estado geral, com fenómenos dispersos de destaque de betão e armaduras aparentes.

São visíveis diversas zonas de reparação pontual do betão.

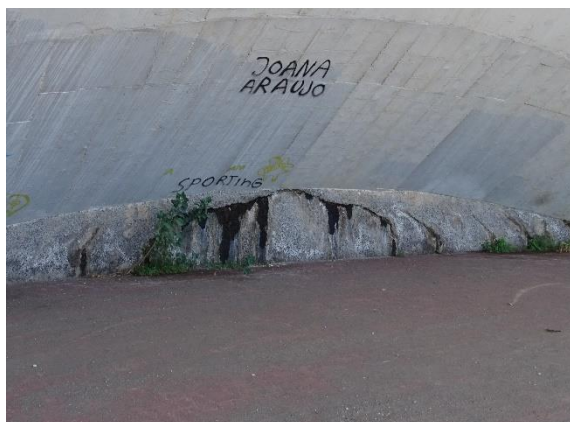
Infiltrações por uma fissura localizada no muro de topo.

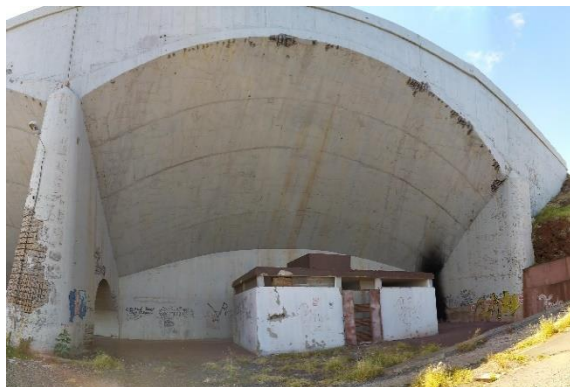
### Abóbada 10/10

Estrutura em aparente bom estado geral, com fenómenos dispersos de destaque de betão e armaduras aparentes.

São visíveis diversas zonas de reparação pontual do betão.

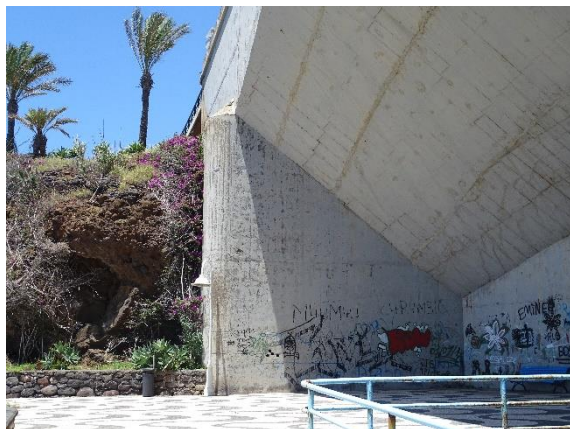
#### Contraforte E1

Estrutura em razoáveis condições, sendo visível alguma microfissuração generalizada das superfícies e destaque de áreas de betão.

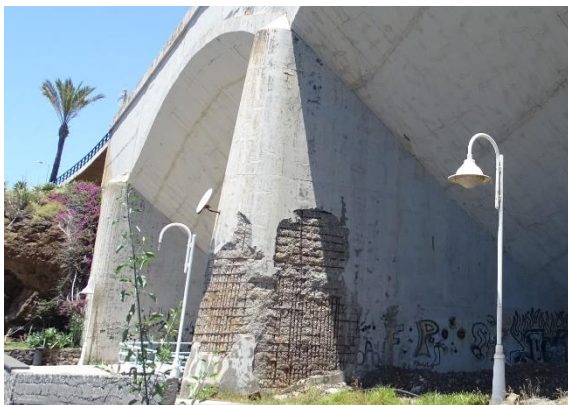
#### Contraforte P1

Estrutura com fenómenos muito significativos de destaque de betão e armaduras expostas com indícios de corrosão generalizada e perda de secção.

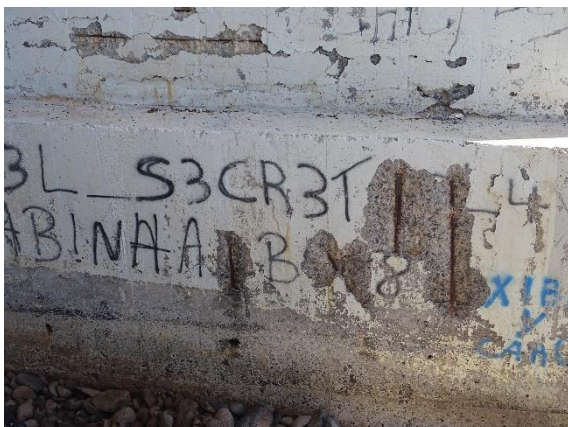
Delaminação do betão com exposição das armaduras na fundação do contraforte.

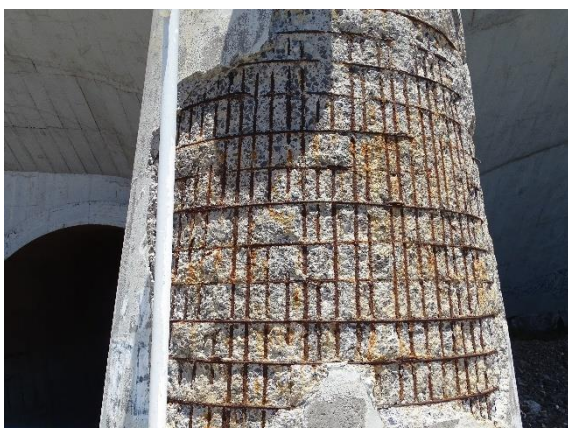
Destacamento total do betão de recobrimento na zona frontal do contraforte, sendo visível o estado generalizado de corrosão das armaduras com perda muito significativa de secção, por vezes total.

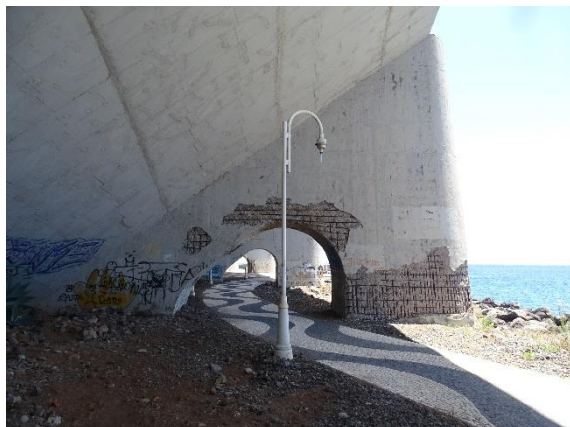
#### Contraforte P2

Estrutura com fenómenos muito significativos de destaque de betão e armaduras expostas com indícios de corrosão generalizada e perda de secção.

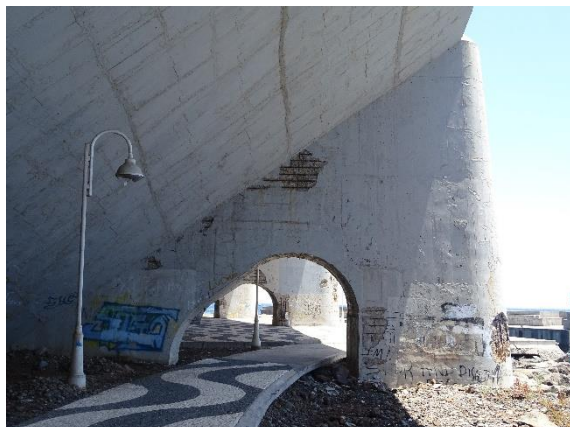
#### **Contraforte P3**

Estrutura com fenómenos significativos de destaque de betão e armaduras expostas com indícios de corrosão generalizada e perda de secção.

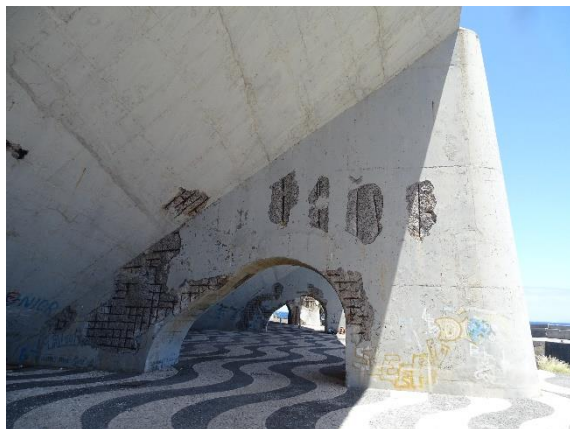
#### Contraforte P5

Estrutura com fenómenos significativos de destaque de betão e armaduras expostas com indícios de corrosão generalizada e perda de secção.

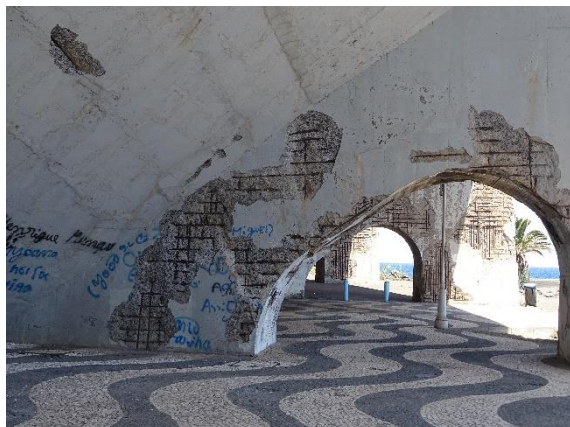
#### Contraforte P6

Estrutura com fenómenos significativos de destaque de betão e armaduras expostas com indícios de corrosão generalizada e perda de secção.

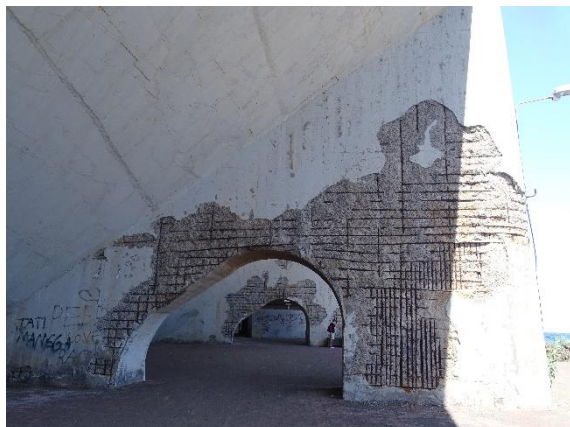
#### Contraforte P8

Estrutura com fenómenos muito significativos de destaque de betão e armaduras expostas com indícios de corrosão generalizada e perda de secção.

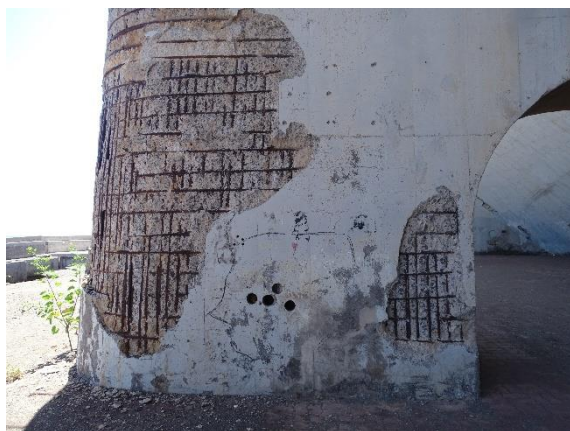
Delaminação do betão com exposição das armaduras.

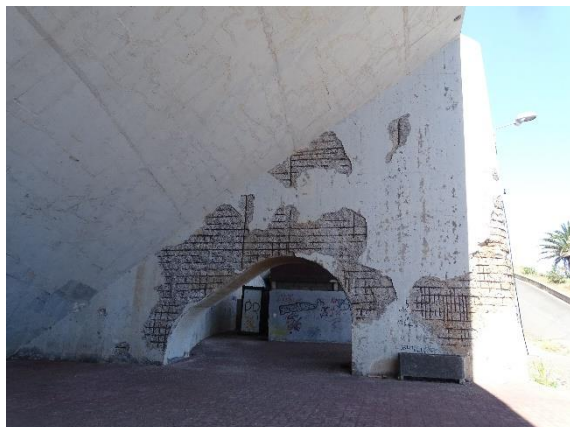
#### Contraforte P9

Estrutura com fenómenos muito significativos de destaque de betão e armaduras expostas com indícios de corrosão generalizada e perda de secção.

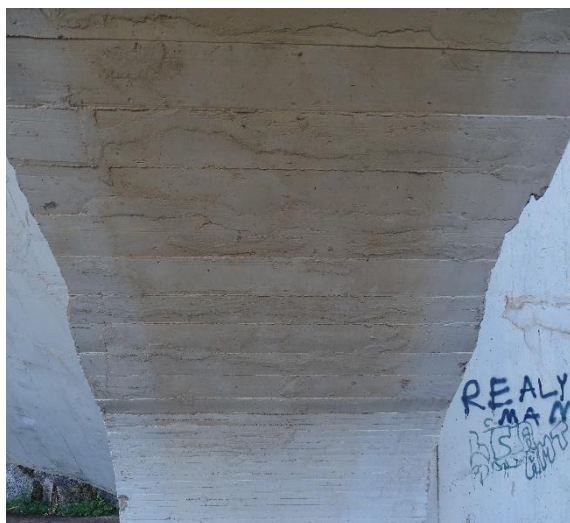
Betão das faces interiores do contraforte em aparente bom estado, mas com indícios de reparações anteriores.

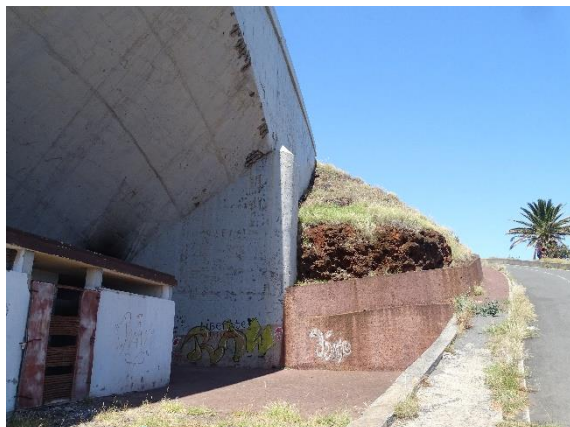
#### Contraforte E2

Estrutura em razoáveis condições, sendo visível alguma microfissuração das superfícies.

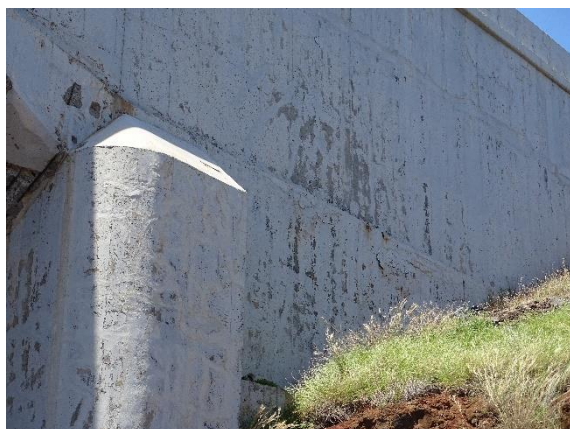
Delaminação pontual do betão com exposição das armaduras.

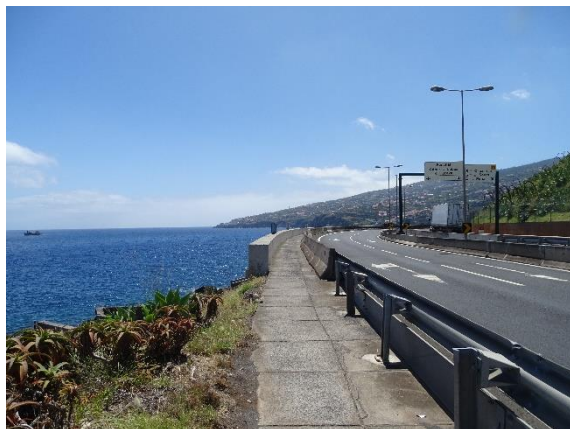
Pavimento em bom estado sem danos aparentes.

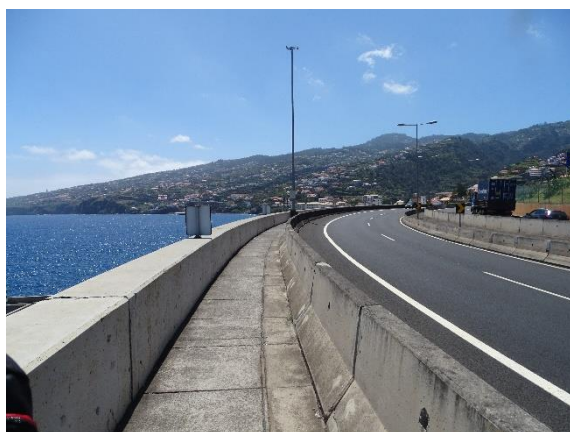
Passeio em bom estado.

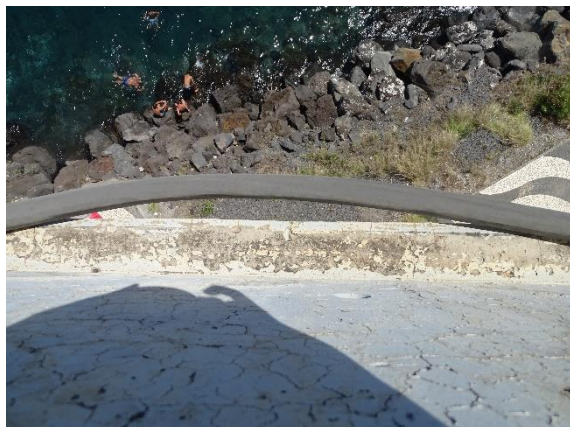
Tubagem existente na base dos tímpanos com carência de algumas fixações ao betão.

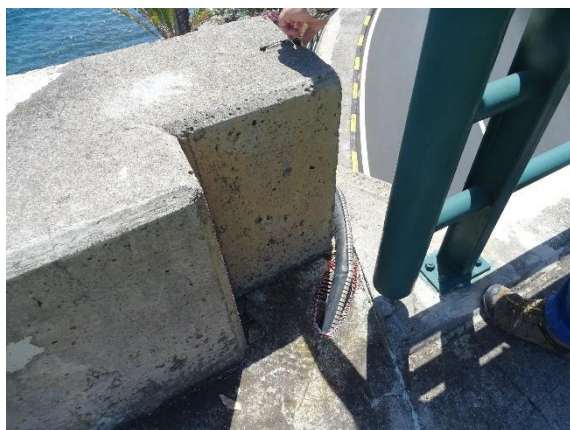
Infraestruturas sobre a obra (passeio lado Santa-Cruz).

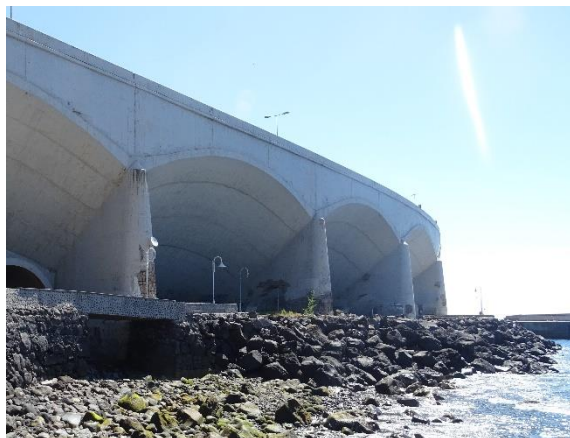
Perda de material rochoso do manto de proteção.

Em situação de temporal esta situação pode evoluir negativamente, expondo as fundações dos contrafortes.

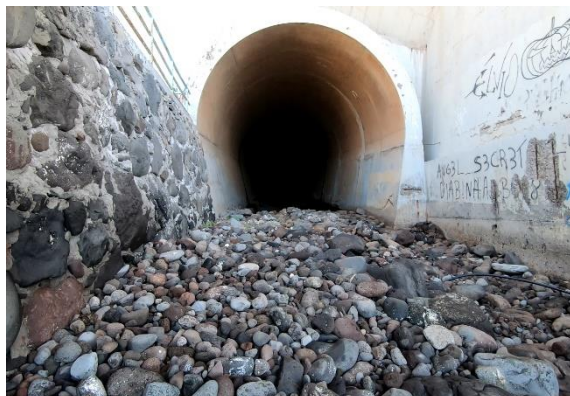
Boca de Jusante.

Acumulação de detritos junto à saída.

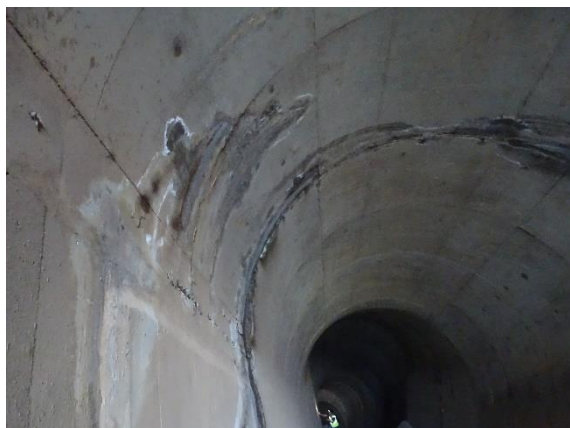
A abóbada da estrutura encontra-se em geral em boas condições, sendo, no entanto, visíveis infiltrações na generalidade das juntas estruturais bem como em algumas áreas pontuais da estrutura não coincidentes com as juntas.

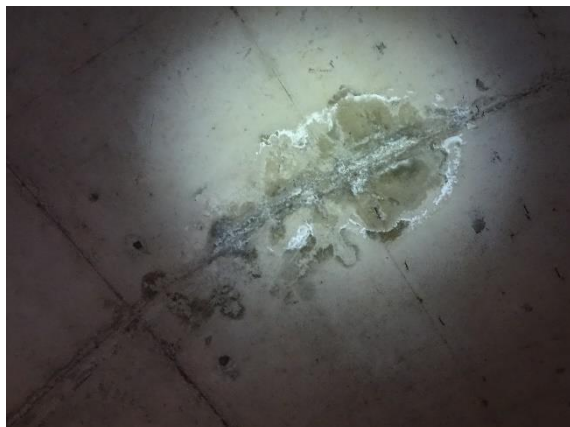
Infiltração na junta estrutural.

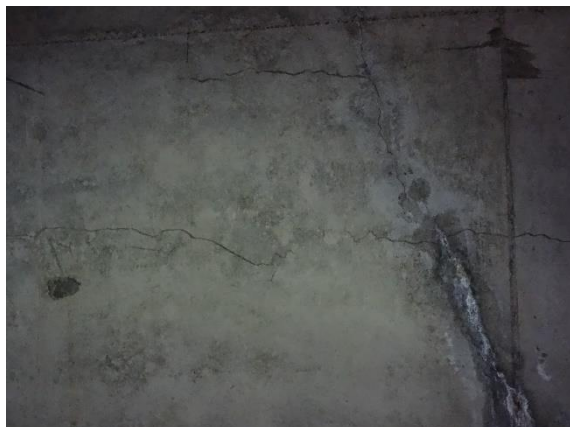
Fissura na abóbada com expressão pouco significativa.

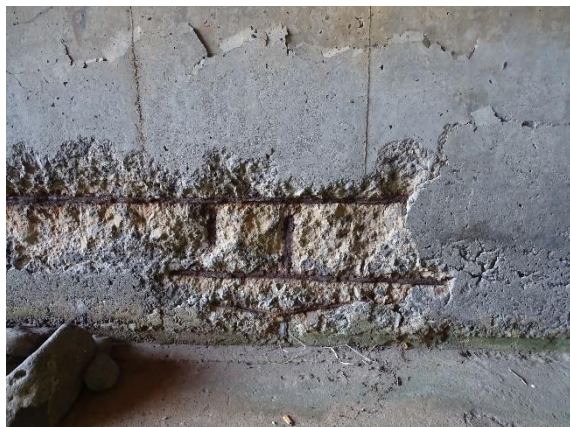
Destacamento de betão e corrosão de armaduras.

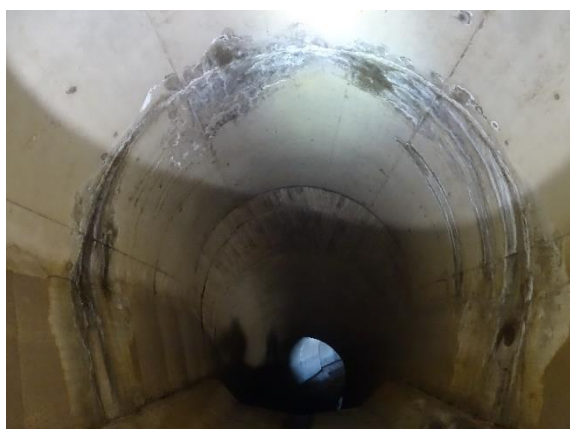
Nas juntas estruturais são visíveis infiltrações significativas.

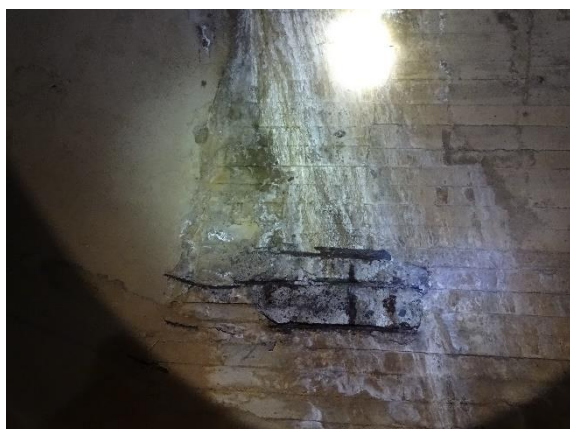
Destacamento de betão e corrosão de armaduras.

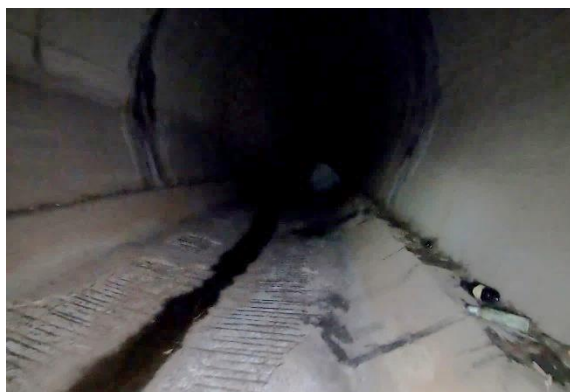
Existência de lixo (garrafas de vidro) sobre a sapata.

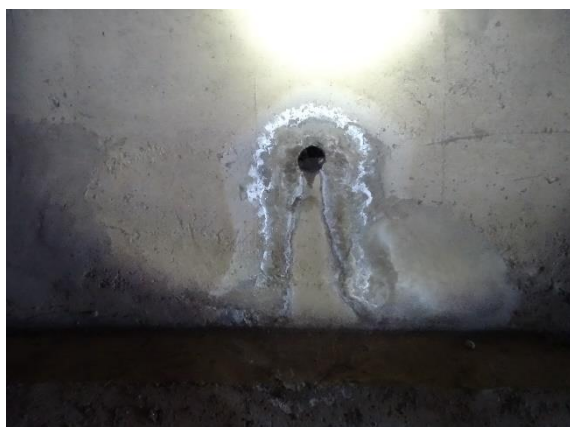
Foram detetados alguns drenos sub-horizontais dispostos na base dos hasteais.

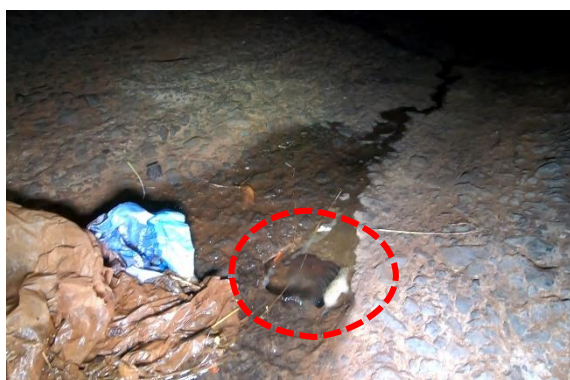
Aparente infra-escavação da laje de soleira, com percolação do caudal para interior do betão.

Situação pontual.

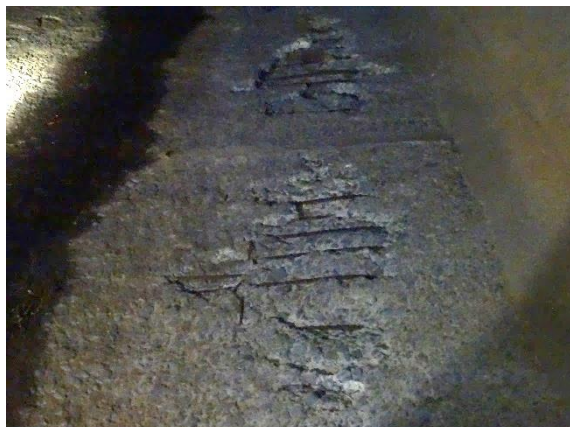
Destacamento/lacunas no betão e corrosão de armaduras.

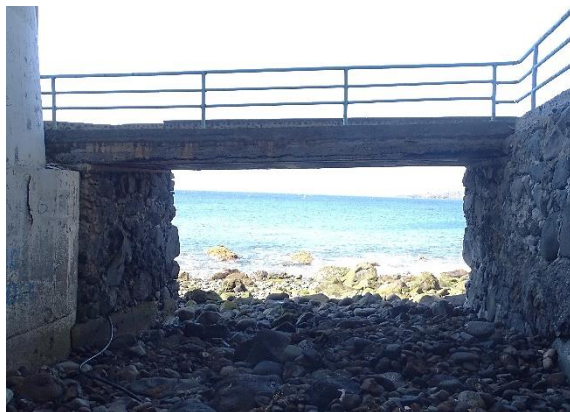
Vista geral da passagem pedonal.

Estrutura com laje de vigotas duplas e abobadilhas de betão.

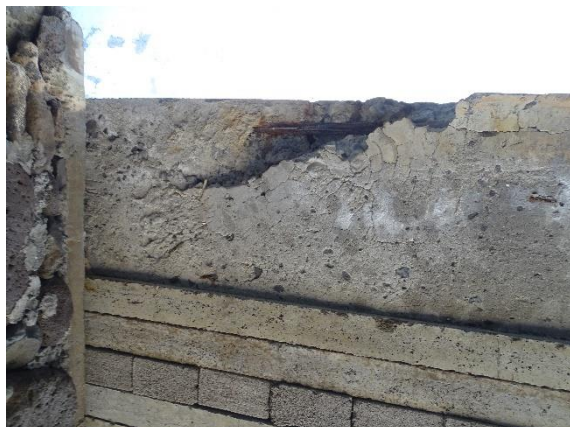
Destaque do betão da viga periférica com armaduras expostas e corroídas com visível perda de secção.

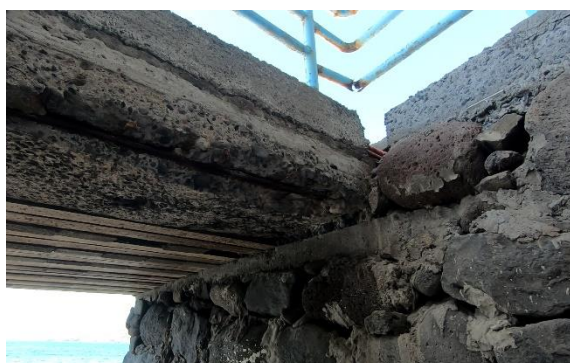
Foi ainda possível observar algum desguarnecimento das juntas do muro de alvenaria de pedra que serve de suporte à estrutura.

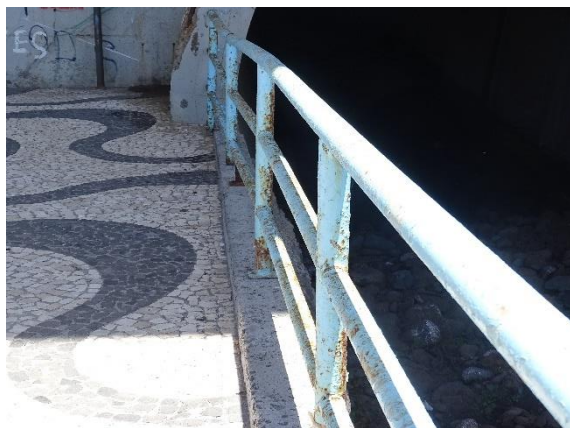
Corrosão generalizada do guarda-corpos.

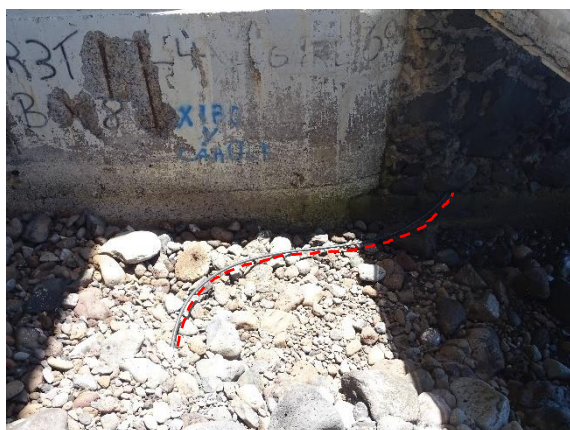
Infraestrutura existente sem qualquer tipo de proteção.

Aparentemente trata-se de tubagem PEAD com “risca” azul, que pode indiciar infraestrutura de abastecimento de água.

Não foi possível aferir se a mesma se encontra em funcionamento.

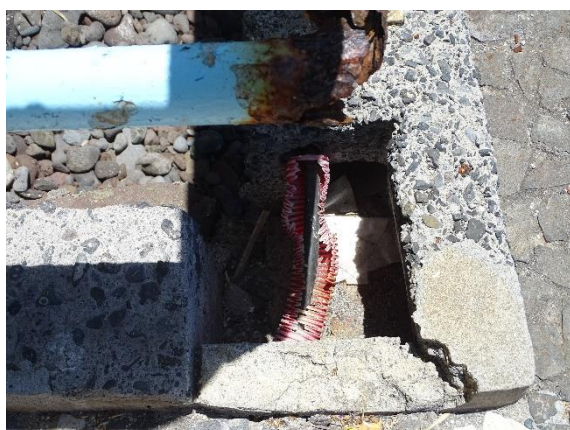
Infraestrutura de abastecimento de eletricidade que atravessa a passagem pedonal na face norte, sob o guarda-corpos.

Não foi possível aferir se a mesma se encontra em funcionamento.

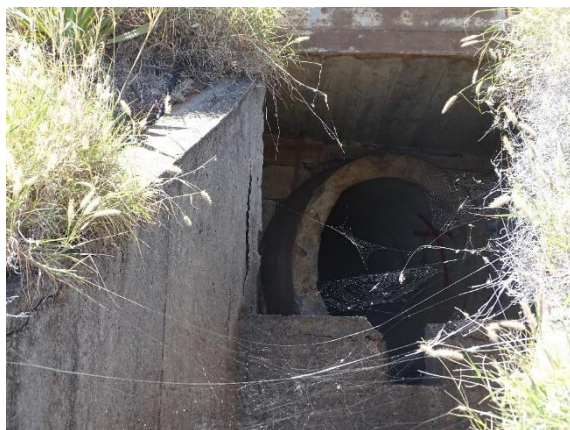
Saída da passagem hidráulica após atravessamento sob a ER101.

Manilha de betão armado em aparente bom estado, sem danos significativos.

Não foi possível proceder à sua inspeção completa devido ao seu reduzido diâmetro.

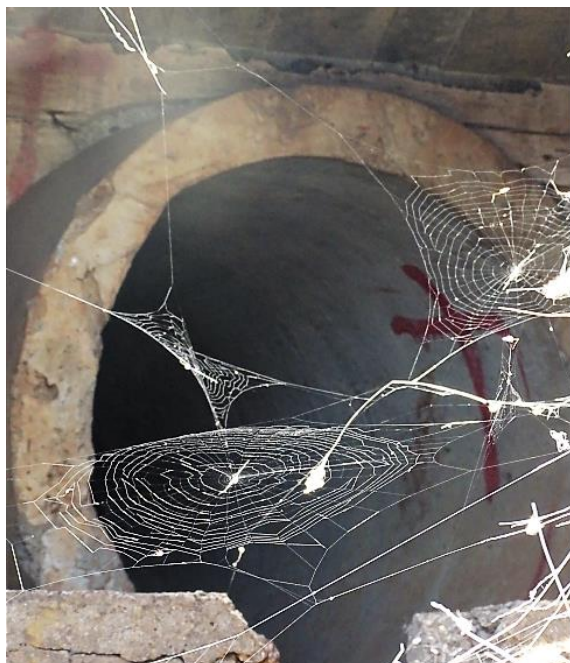
Saída da PH sob a ER101.

Delaminações pontuais do betão na face exterior.

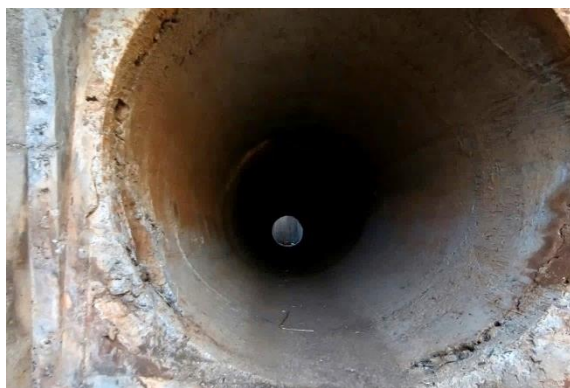
Danos na argamassa/betão de selagem do tubo com a boca de descarga.

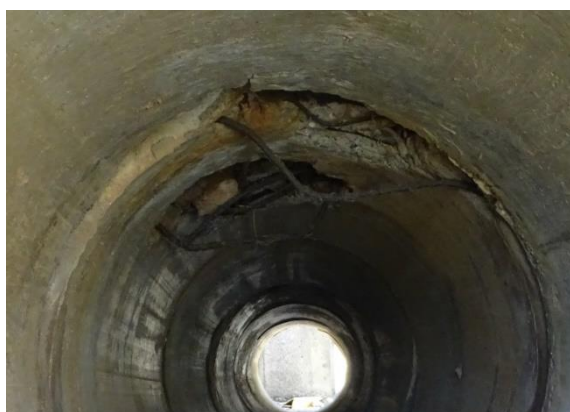
Danos na tubagem da PH, com quebra da secção de betão e armaduras aparentes com corrosão.

Rutura localizada na zona de junta entre segmentos.

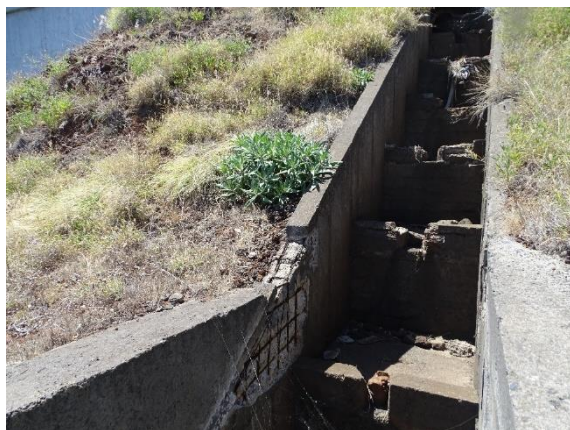
Vista geral da descida de talude da ER101.

Estrutura de betão com delaminações e corrosão generalizada das armaduras expostas.

Danos nas arestas das paredes interiores da estrutura.

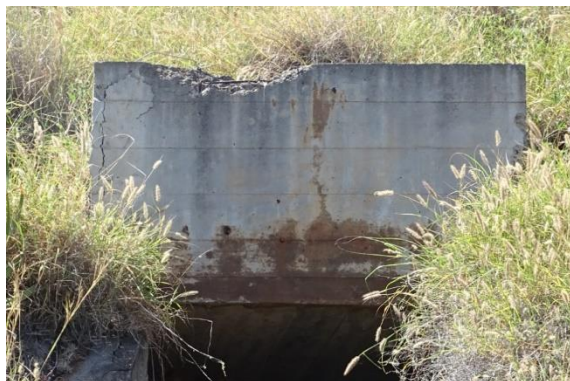
Danos estruturais na parede frontal da boca de saída sob a ER101, com armaduras expostas.

Delaminações no betão, resultado de fenómenos expansivos das armaduras com corrosão no seu interior.

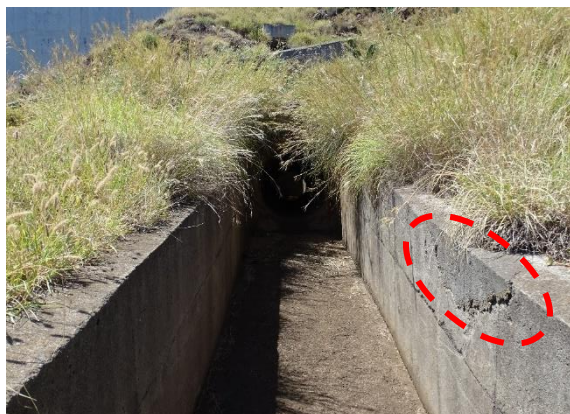
Boca de descarga do lado mar em aparente bom estado.

Acumulação de vegetação no aterro.

São visíveis zonas de aparente reparação estrutural anterior. Embora esta reparação não tenha sido efetuada da melhor forma, não são visíveis danos significativos na estrutura.

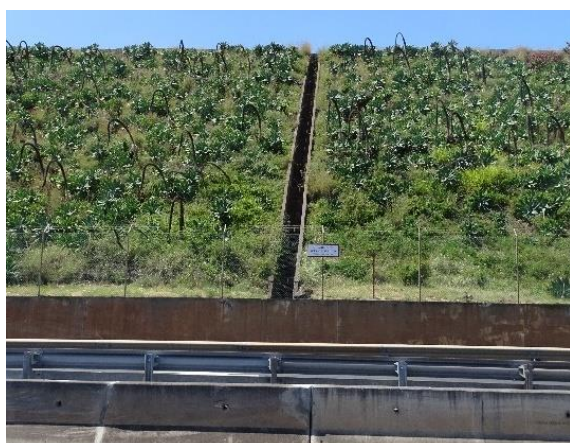
Descida de talude da plataforma aeroportuária para a ER101.

Foram detetados alguns danos pontuais na estrutura de betão, mas pela impossibilidade de entrada no local (vedação do aeroporto) a mesma não foi inspecionada.
