**REABILITAÇÃO DAS ESTRUTURAS DE SUPORTE DA  
PLATAFORMA RODOVIÁRIA DA ER101 – SANTA CRUZ**

**PROJETO DE EXECUÇÃO**

**MEMÓRIA DESCRITIVA E JUSTIFICATIVA**

**setembro 2020**

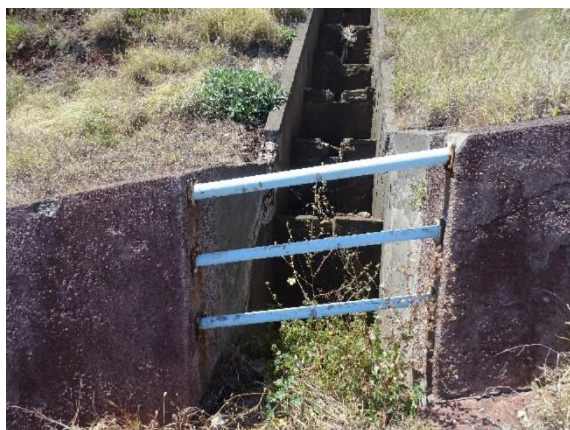
Estrutura metálica do guarda-corpos de proteção.

Corrosão nas ligações metálicas ao betão, com ausência de alguns parafusos de ligação no perfil superior.

Acumulação de vegetação.

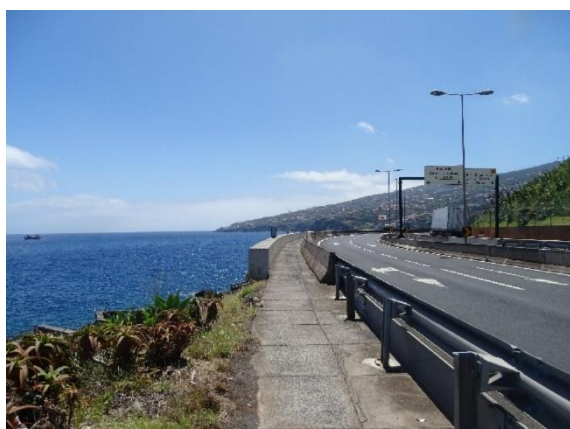
Vista superior da PH no atravessamento sob a ER101.

Pavimento e passeio em boas condições.

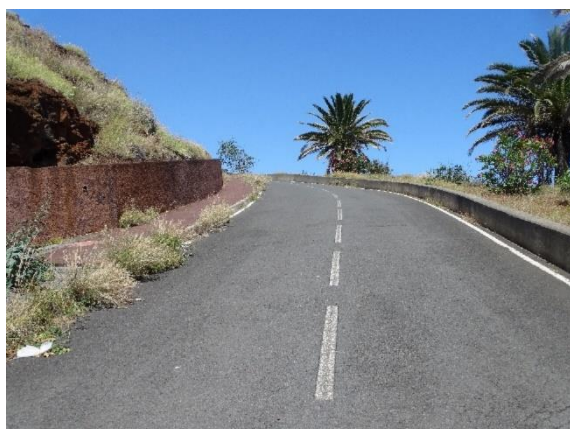
Vista superior da PH no atravessamento sob a via de acesso ao porto de recreio.

Pavimento e passeio em boas condições.
