**PREVENÇÃO E MITIGAÇÃO DO RISCO  
DE DERROCADAS EM TALUDES  
SOBRANCEIROS ÀS ESTRADAS  
REGIONAIS – TALUDE DO SÍTIO DAS  
CASAS PRÓXIMAS– E.R. 110**

Janeiro 2020

**VOLUME 0  
TOMO I – MEMÓRIA DESCRITIVA**

###### **PROJETO DE EXECUÇÃO**

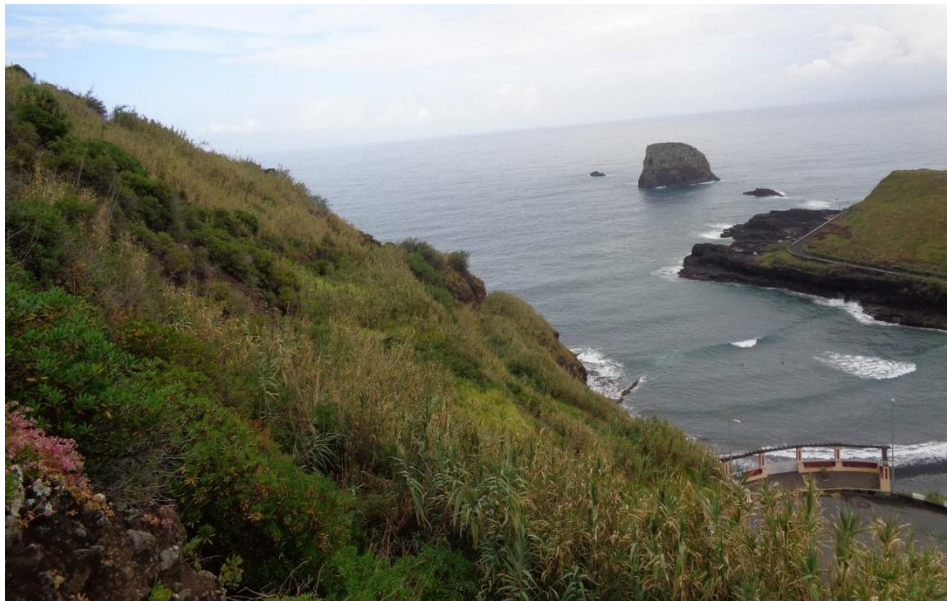
**Fotografia 3** – Perspetiva dos níveis superiores do talude (visto para NNE)

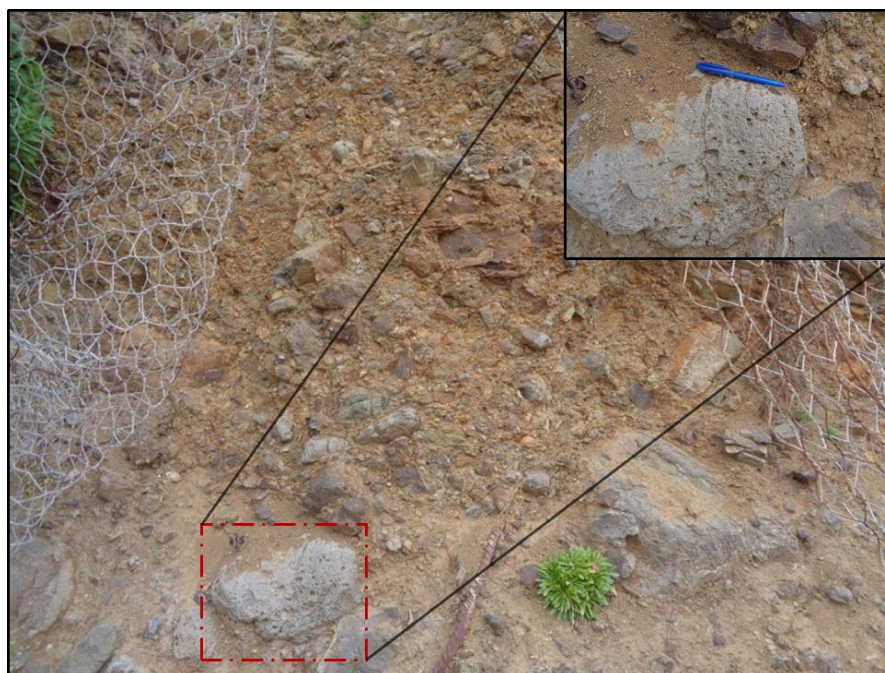
No que se refere à natureza do talude em estudo, verifica-se que este é constituído por depósitos brechóides/conglomeráticos, onde se verifica a abundante presença de calhaus de diferentes naturezas (nomeadamente basálticos) e dimensões, inseridos numa matriz arenosa média a grosseira (Fotografia 7). A natureza heterogénea destes calhaus sugere que os materiais que compõem este talude se inserem na unidade de Penha d'Águia, nomeadamente na fração caracterizada pela presença de depósitos sedimentares do tipo lahar, relacionados com fluxos detríticos ou fluxos de lama (CVM2 g). Na observação das zonas superiores do talude verificou-se que os materiais que aí ocorrem aparentam ser de natureza semelhante ao pano inferior (Fotografia 8).

**Fotografia 7** – Fotografia ilustrativa da abundante presença de calhaus na matriz arenosa grosseira do talude, com destaque para pormenor da presença de calhaus de basalto vacular junto a basaltos compactos

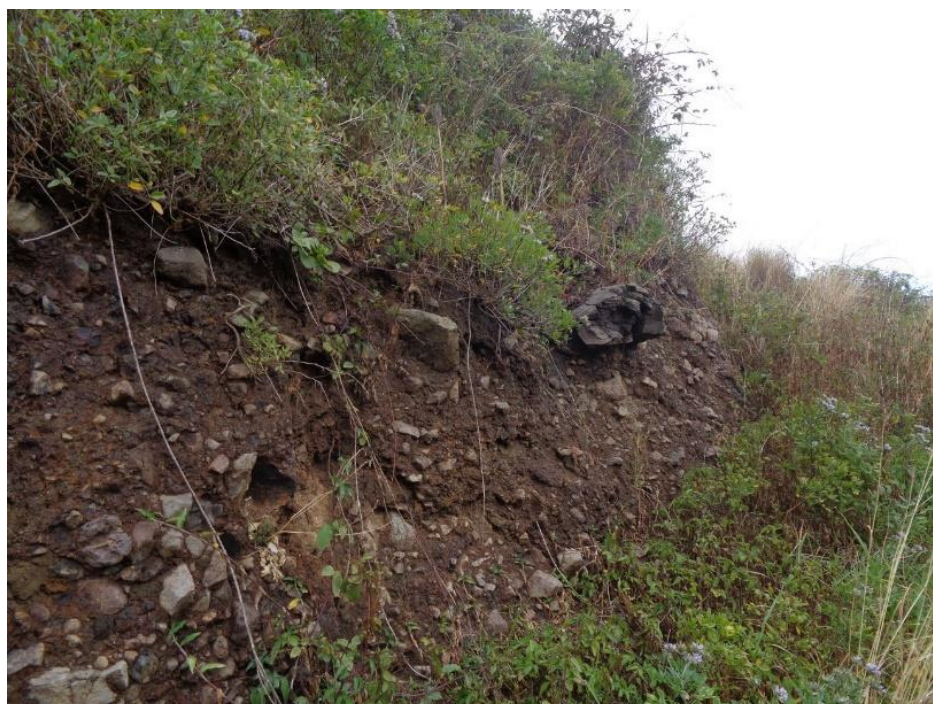
**Fotografia 8** – Fotografia ilustrativa do aspeto brechóide dos materiais ocorrentes acima do primeiro pano

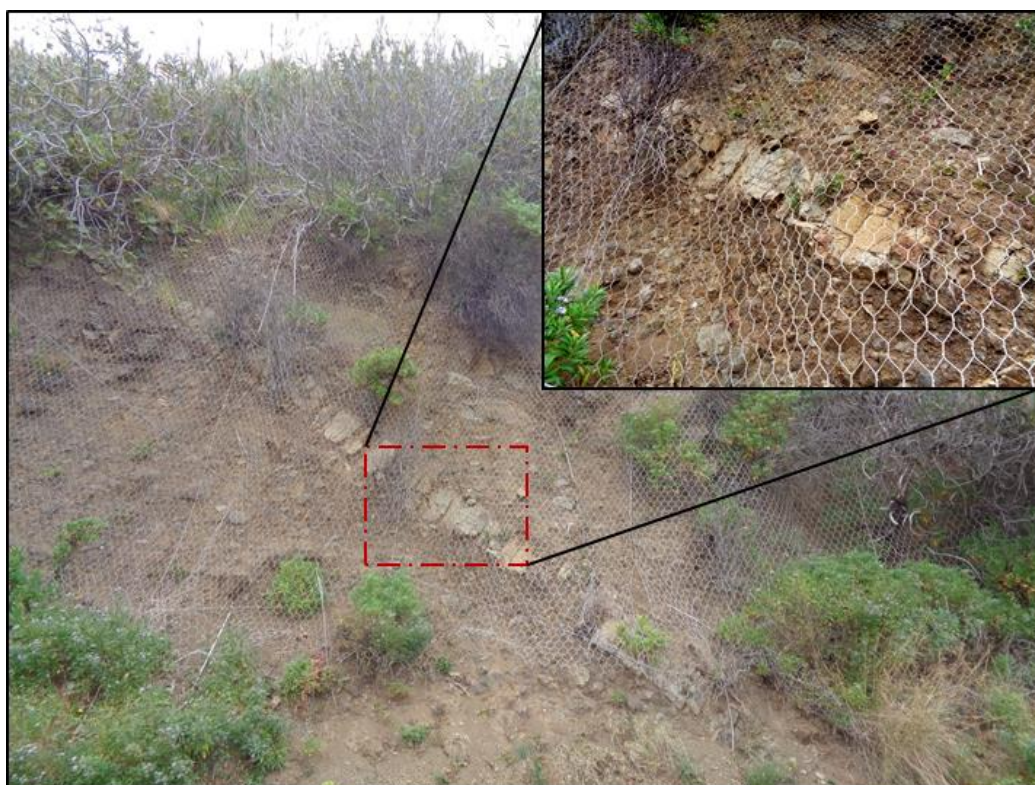
Estes materiais ocorrem em todo o talude estudado, sendo pontualmente interrompidos por massas filoneanas basálticas que cortam o talude em toda a sua altura (Fotografia 9 e Fotografia 10). Os filões apresentam coloração cinzenta esbranquiçada, por vezes amarelada, apresentando-se bastante fraturados (F4 a F5) e medianamente a muito alterados (W3 a W4). A fracturação incidente nestes filões é maioritariamente perpendicular ao seu alongamento, verificando-se também algumas fraturas paralelas à direção dos filões.

**Fotografia 10** – Filão basáltico ocorrente no primeiro trecho do talude revestido por rede metálica

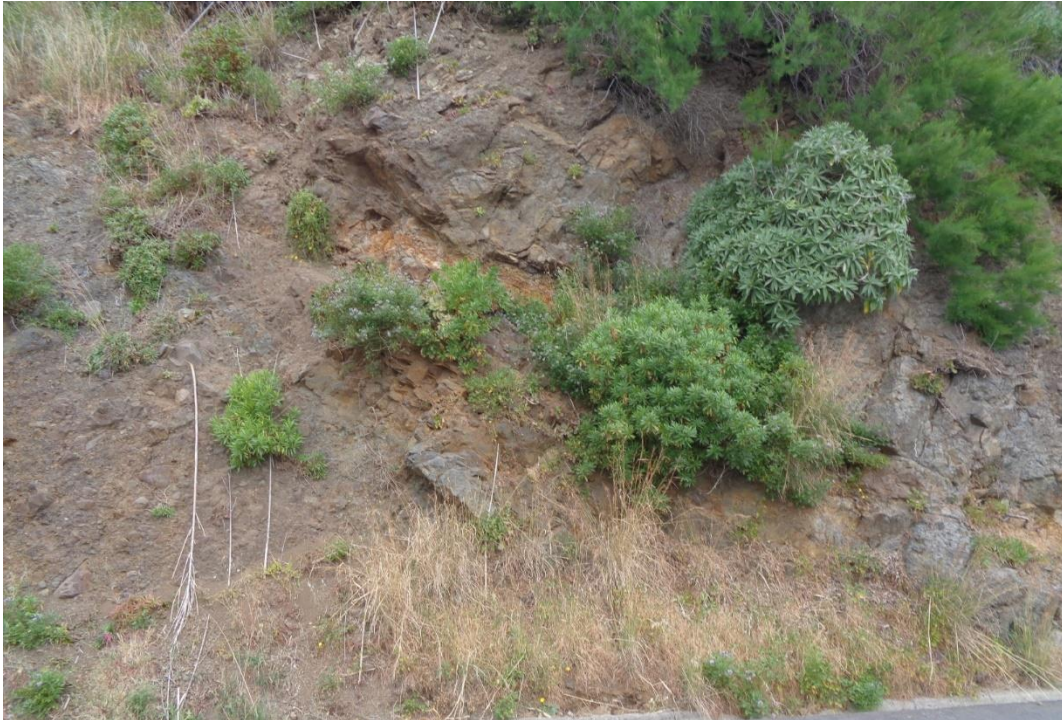
Entre as massas filoneanas, destaca-se uma que ocorre imediatamente após o fim do primeiro troço de rede, com possança próxima de 5 m, apresentando-se menos alterada que os restantes filões (W3 a W4), aparência mais compacta e coloração acinzentada (Fotografia 11).

**Fotografia 11** – Fotografia de massa filoneana basáltica com maior possança

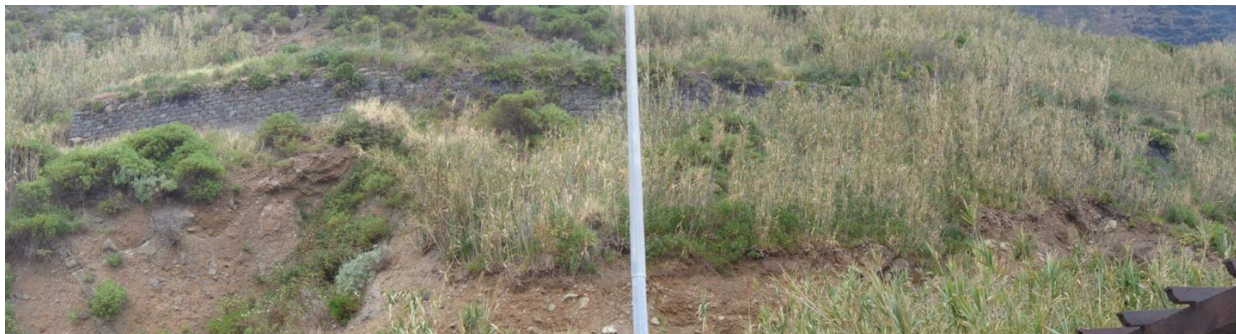
Por último, na descrição da situação existente, importa mencionar a existência de uma zona particularmente erodida, situada no início do talude, onde se verifica a presença de depósitos resultantes de escorregamento, com evidente crescimento de vegetação (Fotografia 16). Assinala-se também a presença de um muro de pedra arrumada, situado na crista do pano inferior do talude, desenvolvendo-se ao longo de aproximadamente 52 m.

**Fotografia 17** – Panorama onde é possível observar o desenvolvimento do muro de pedra arrumada, executado na crista do pano inferior do talude

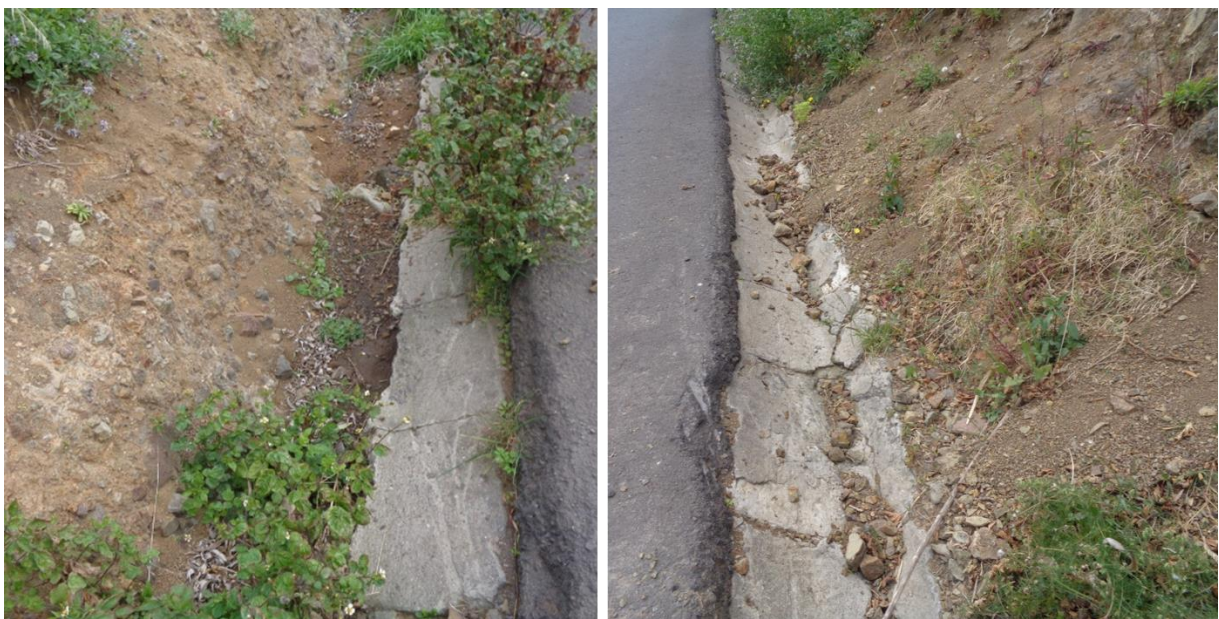
O sistema de drenagem da plataforma é constituído por uma valeta de plataforma, localizada na base do talude, em seção triangular com 0,50 m de abertura, assimétrica e revestida em betão. Dado o mau estado de conservação da drenagem existente, prevê-se a demolição e reconstrução da valeta de plataforma na zona a intervencionar, devendo esta possuir as mesmas características da existente.

**Fotografia 18** – Aspeto geral da valeta de plataforma existente

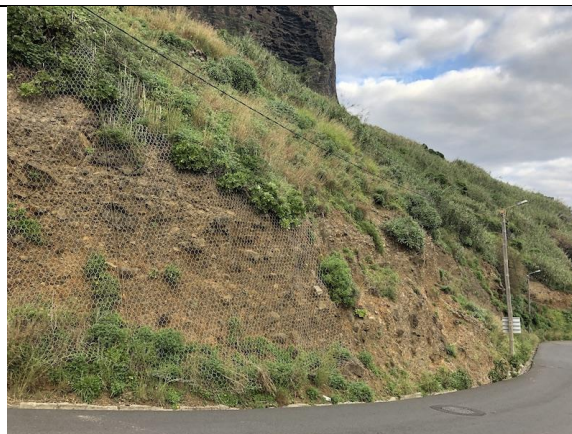
Foto nº2 – km, 0+010 rede de proteção para queda de materiais aplicada, alguma vegetação

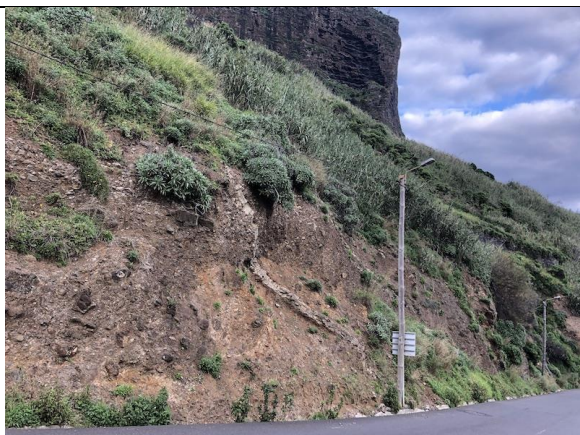
Foto nº3 – km, 0+020 depósito, alguma vegetação

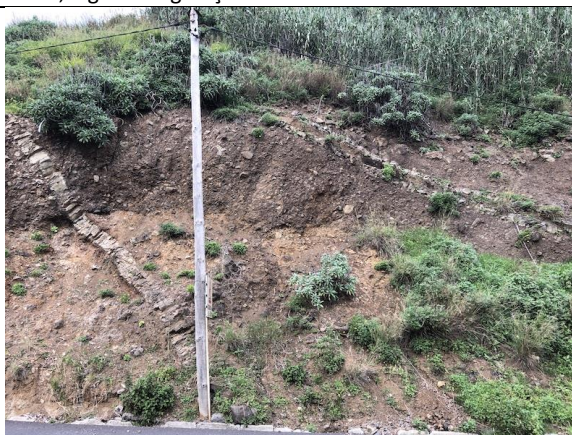
Foto nº4 – km, 0+030 depósito, alguma vegetação

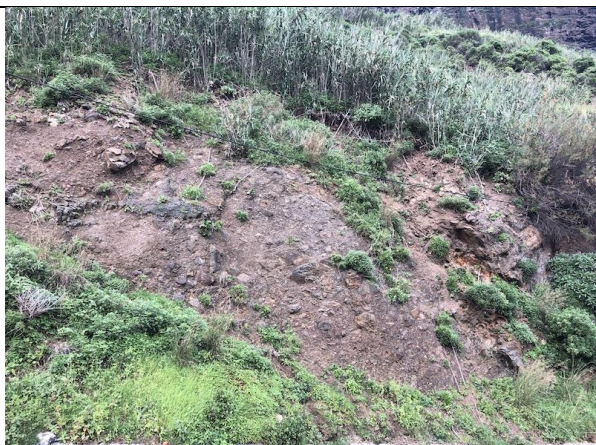
Foto nº5 – km, 0+050 depósito, alguma vegetação

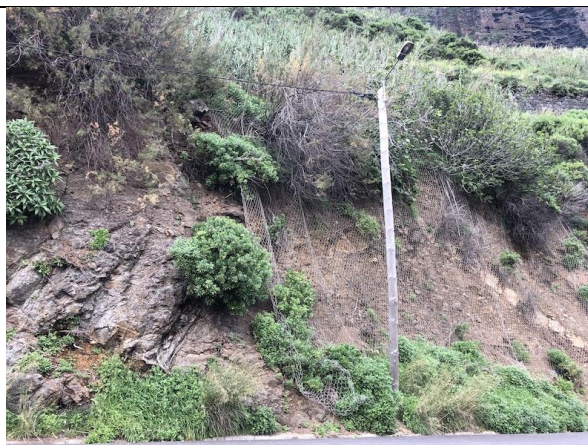
Foto nº6 – km, 0+060 depósito, alguma vegetação, rede de proteção

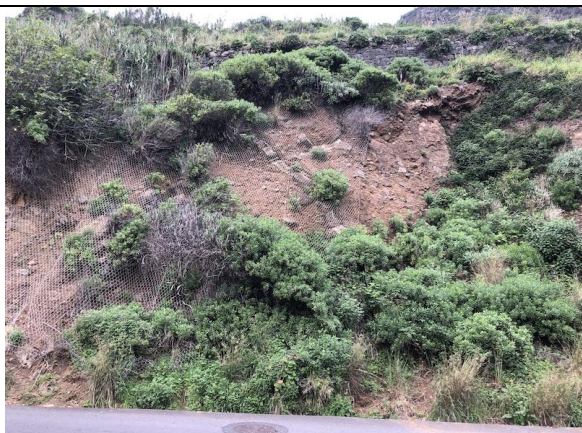
Foto nº7 – km, 0+070 depósito, alguma vegetação, rede de proteção

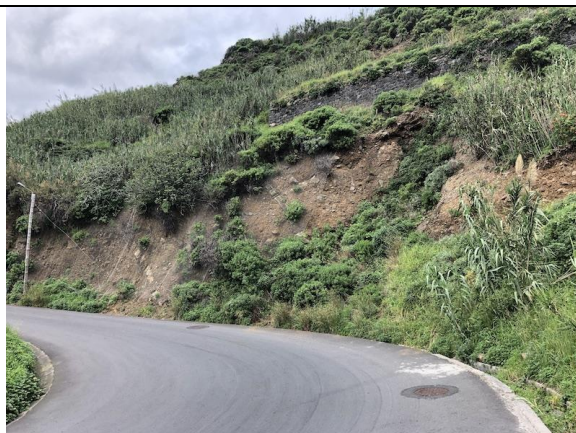
Foto nº8 – km, 0+085 depósito, vegetação

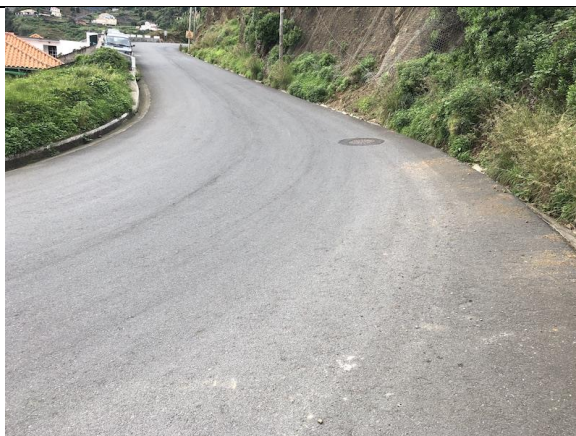
Foto nº10 – pavimento em bom estado, não tem sinalização horizontal

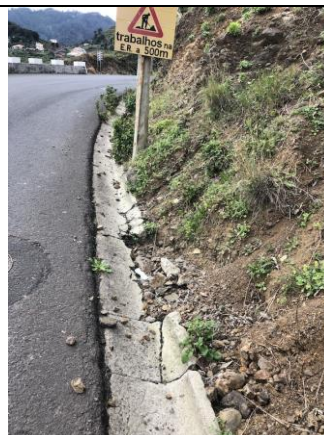
Foto nº14 – valeta danificada, queda de material

**Observações:** O talude do Sítio das Casas no Porto da Cruz, é um talude com cerca de **85 m** de comprimento. As vias encontram-se com o pavimento em bom estado e não tem sinalização horizontal, o órgão de drenagem (valeta 0,40m) está danificada e pontualmente obstruída com material.

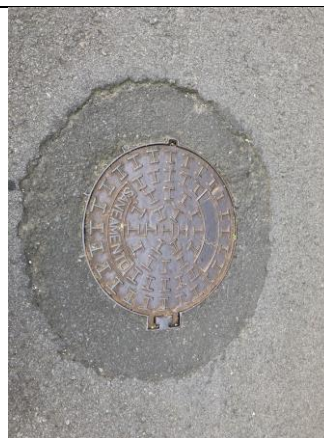
Foto nº16 – infraestrutura de saneamento na via do lado do talude
